Perstuvegen 25 2270 FLISA

Tilstandsrapport Eierskifte

Boligtype: Enebolig

Byggeår: 1989

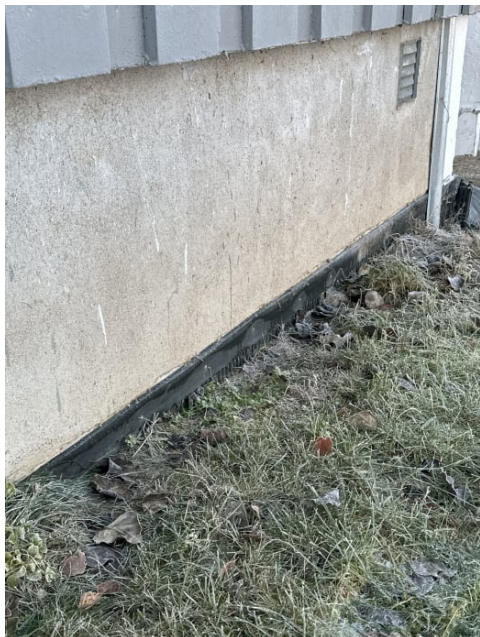
Viser drensplater klemt med topplis.

Eier informerer om vanninntrengning i kjelleren i januar 2023.
Forsikringsselskap konstaterte ingen skader ved påforede vegger eller ved gulv.

Dreneringen/fuktsikring har nådd en alder som gjør tettheten usikker i tiden som kommer. Normal brukstid for en drenering anslås til å være ca 30 år.

Det er foretatt kontroll med fuktindikator mot tilgjengelige murflater/ gulv på grunn. Undersøkelsen viser indikasjoner på fukt i kjellergulv og nedre del av grunnmur.

Taknedløp er avsluttet over bakken og grunnmuren får en stor fuktbelastning.

En ytterligere kontroll må utføres for å klarlegge skadeårsak før man velger utbedringsmåte.

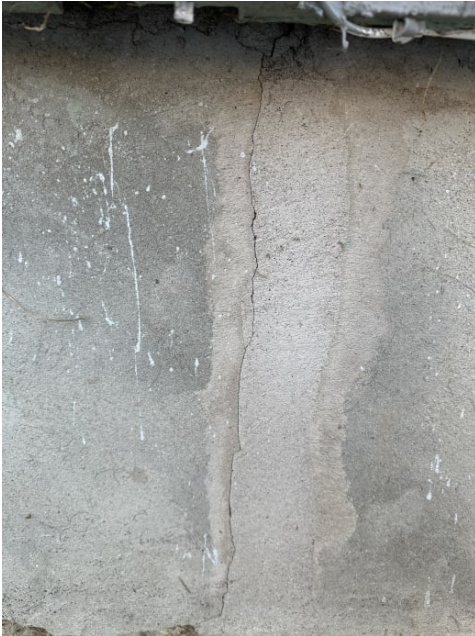
Viser sprekke i grunnmur.

Det registreres riss/ sprekker i grunnmuren.

Det anbefales å foreta en gjenpussing av sprekker i grunnmur, slik at forholdet kan observeres over tid, med tanke på om dette er under utvikling eller er stabilt.

For å hindre fuktinntrekk/frostspreg, anbefales en gjenpussing.

Utbedring av påviste skader er nødvendig.

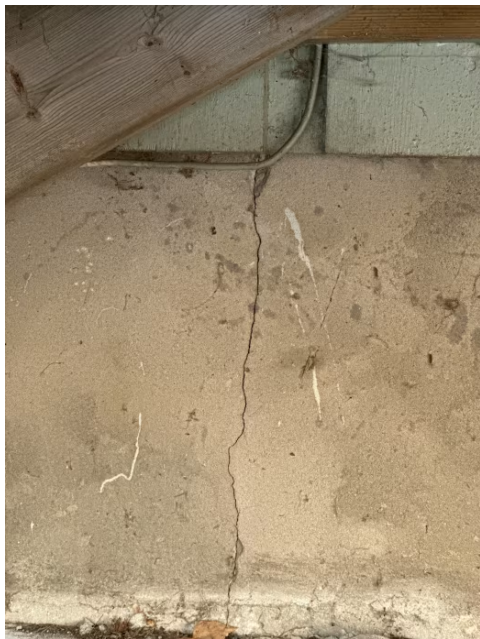
Viser sprekk i grunnmur.

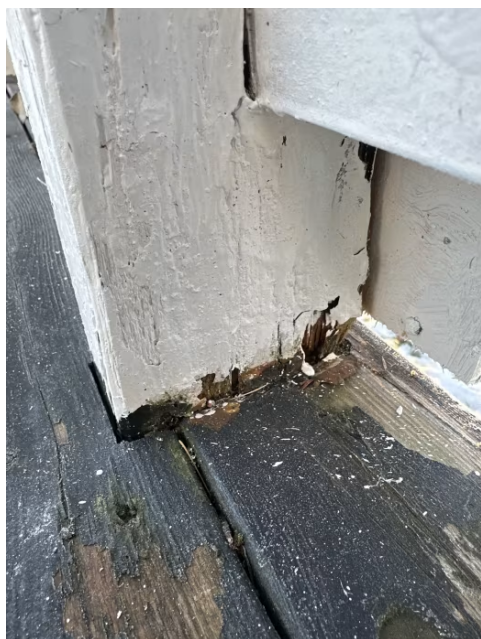
Det er påvist stedvis råteskader ved rekkverk.

Konstruksjonen har råteskader og behov for tiltak.

Terrassebord med mangel på vedlikehold.

Råteskadet trevirke må skiftes.

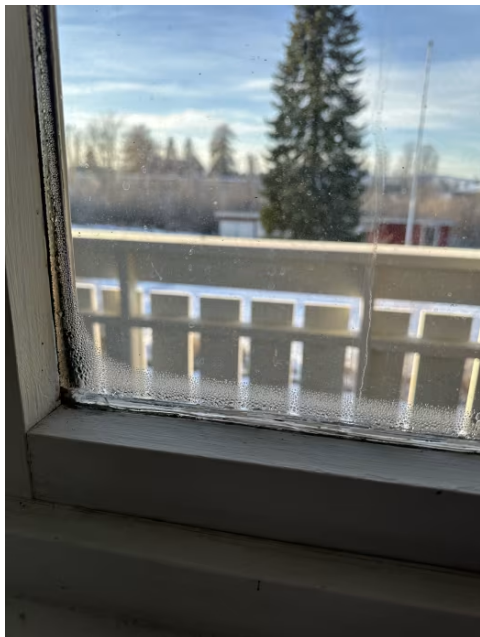
Det registreres kondens ved flere vinduer.

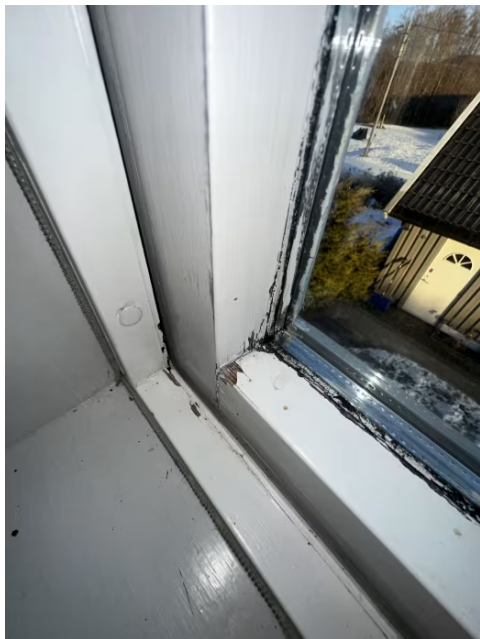
Misfarging på innvendige karmen og foringer trolig pga. kondens. Anbefaler ytterligere undersøkelser.

Anbefaler ytterligere undersøkelser.

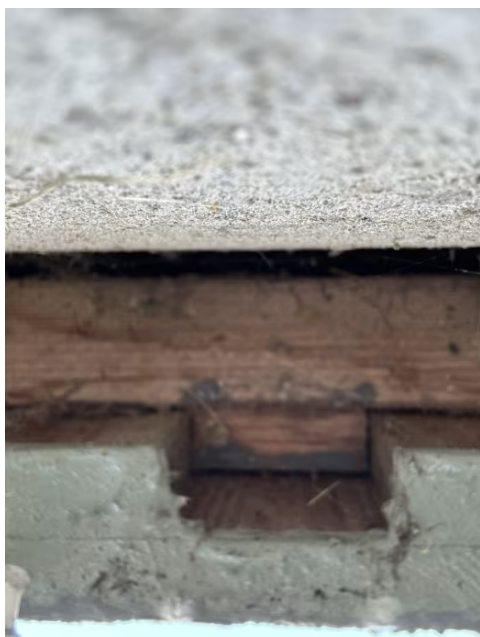
Det er benyttet klosser som musesperre bak kledning. Dette medfører redusert lufting.

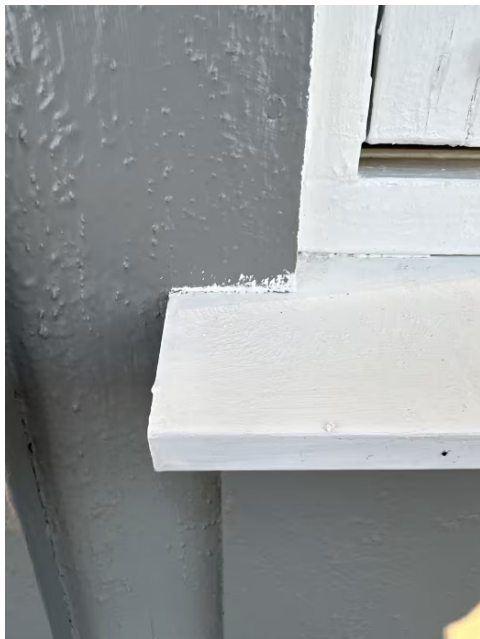
Kledningen montert helt ned til vannbrettet.
Fare for fuktopptrekk.

Rengjøring og overflatebehandling må påregnes.

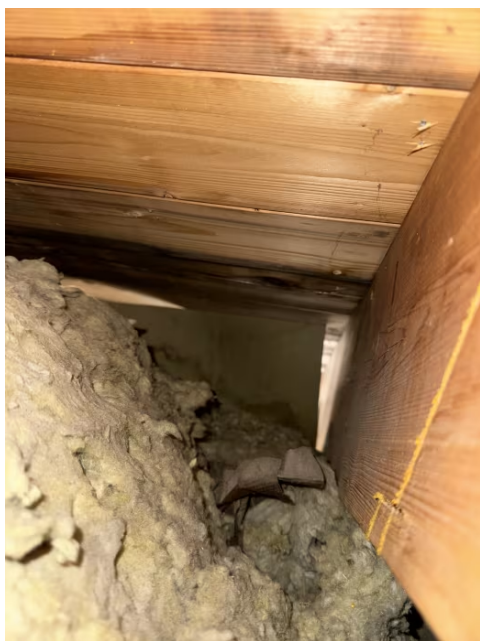
Det registreres noe misfarging mot undertak i raftekott.

Adkomst for inspeksjon av loft/takkonstruksjon må etableres.

Det må gjennomføres ytterligere undersøkelser for stadfesting av tilstand.

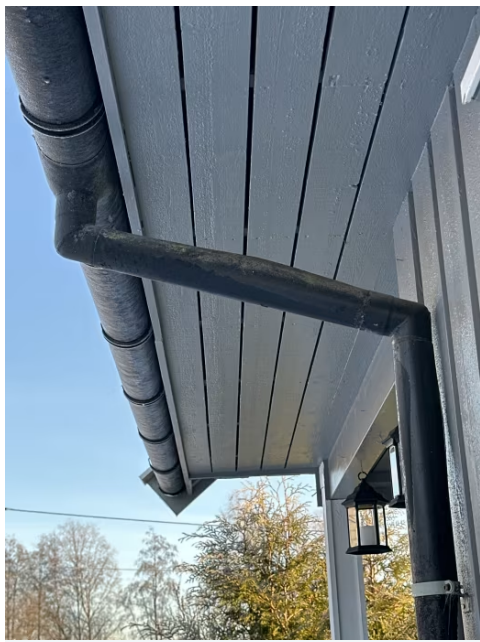
Det ble registrert buling/skade i nedløpsrør som er et symptom på frostspreng ved nordsiden av huset.

Nedløpsrør med frostspreg.

Utskifting av frostsprengte nedløpsrør må påregnes.

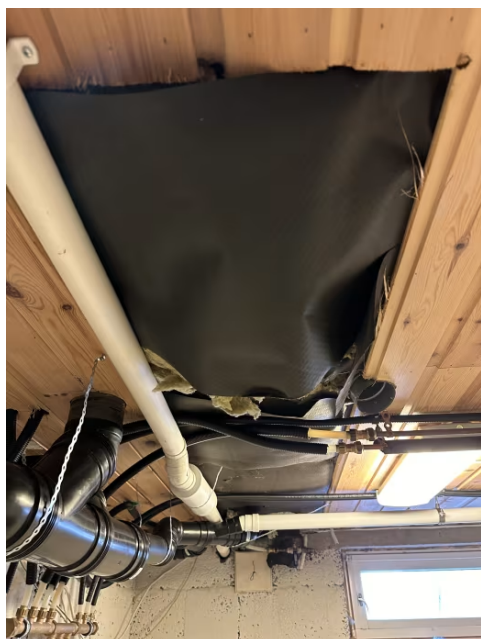
Viser åpen himling i kjeller.

En gjenoppbygging av himling i kjellerbod må påregnes.

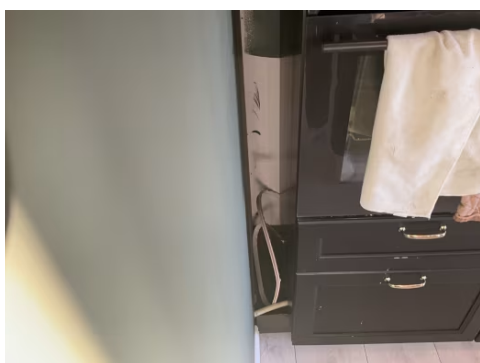
Viser manglende foring i overgang kjøkken og vegg.

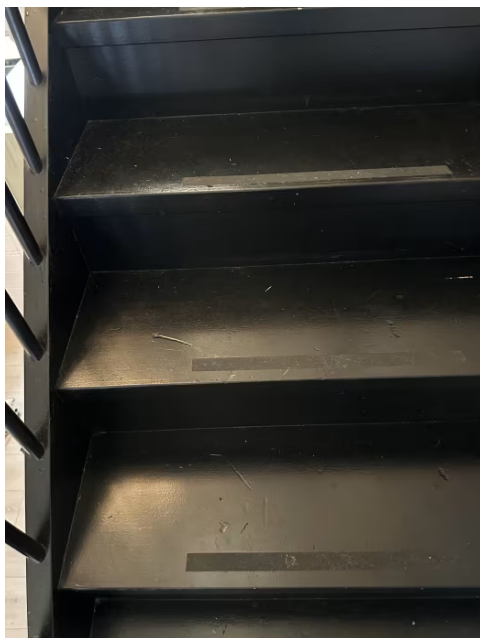
Det registreres enkelte sår og hakk i trappetrinn.

Stedvis noe vedlikehold må påregnes.

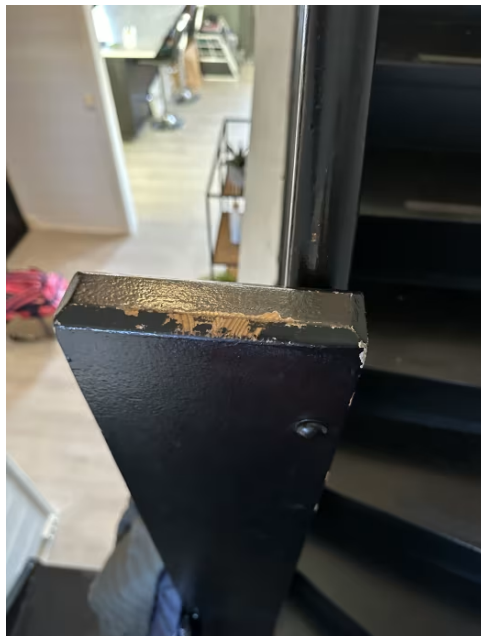
Registrert malingsavflassing på rekkverk.

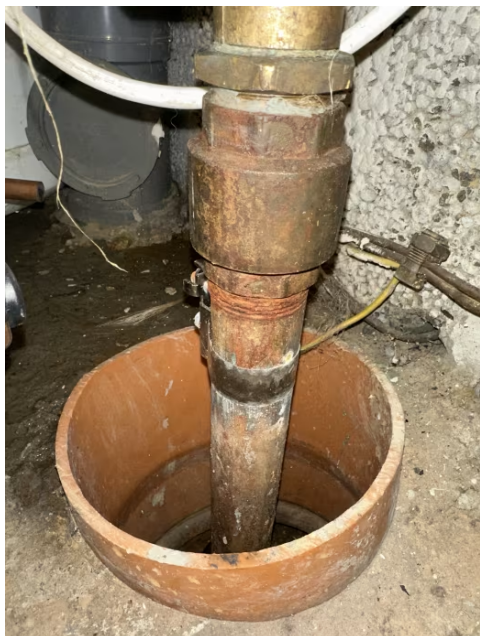
Viser irr og rust på vanninntak.

Det registreres rust på vanninntak. Enkelte Cu koblinger med irr.

Vannrør må isoleres i kalde rom for å unngå frost og kondens.

Anlegget anbefales sjekket av fagmann.

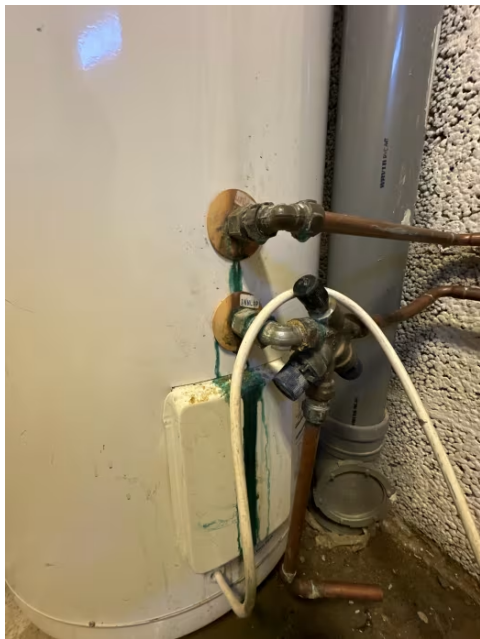
Det registreres drypplekkasje fra vannrør til bereder og hovedstoppekran. Hjemmelshaver informerer om at skaden blir utbedret før salg.

Viser drypplekkasje og irr på koblinger.

Drypplekkasje må utbedres. Eier informerer om at skaden blir utbedret før salg.

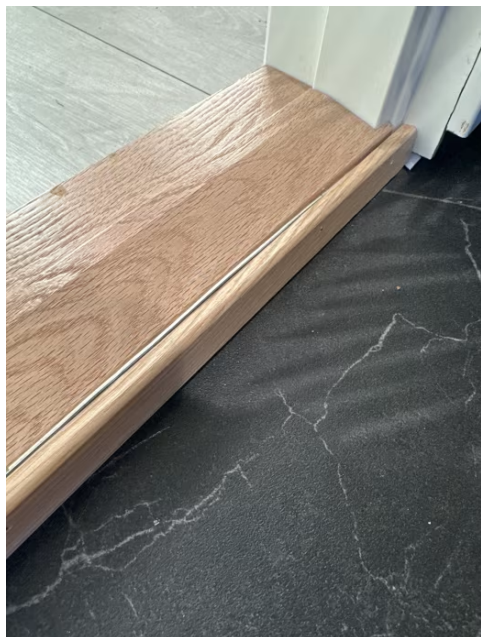
Synlig gulvbelegg klemt med list ved terskel.

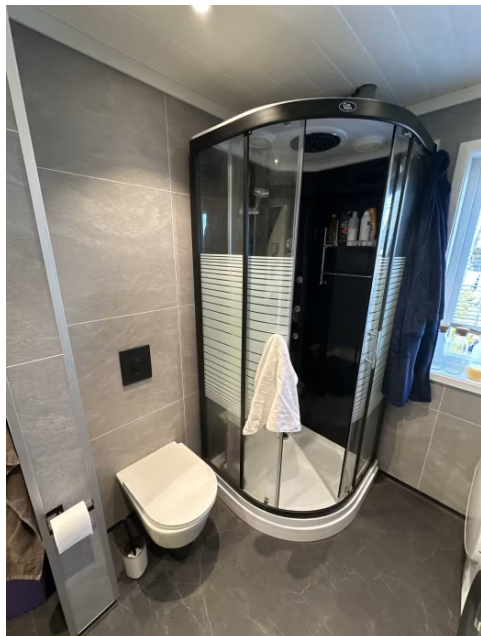
Det er ikke etablert noen dreksåpning for synliggjøring av eventuell lekkasje fra innebygget systerne, og det er ikke framlagt noen dokumentasjon på annen godkjent løsning.

Viser vegghengt toalett med innebygget systerne og dusjkabinett.

Undersøke muligheten for å etablere en dreksåpning slik at eventuelt lekkasjevann vil ha avrenning til sluk. Dette forutsetter riktig oppbygging bak innebygget systerne.

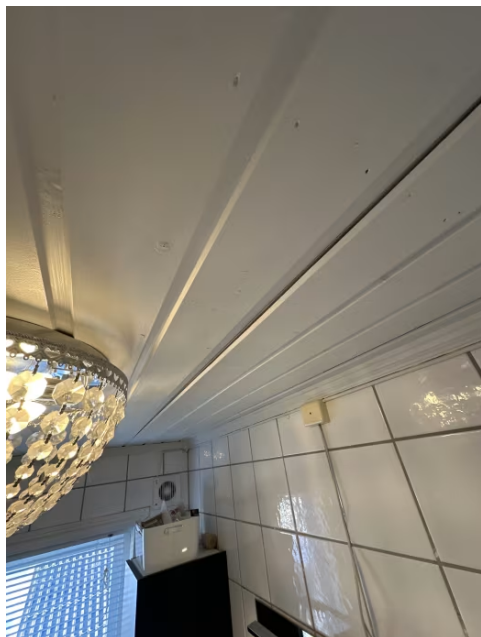
Viser panelbord i himling med lokal utglidning.

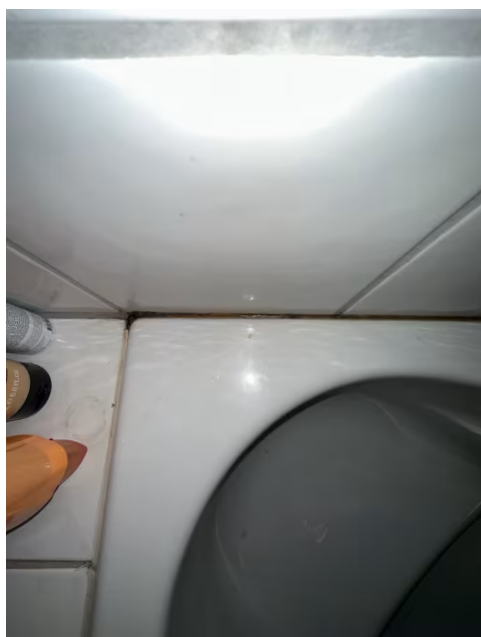
Misfarget fugemasse i overgang badekar/vegg bør utbedres. Utettheter ved hjørne mot flis.

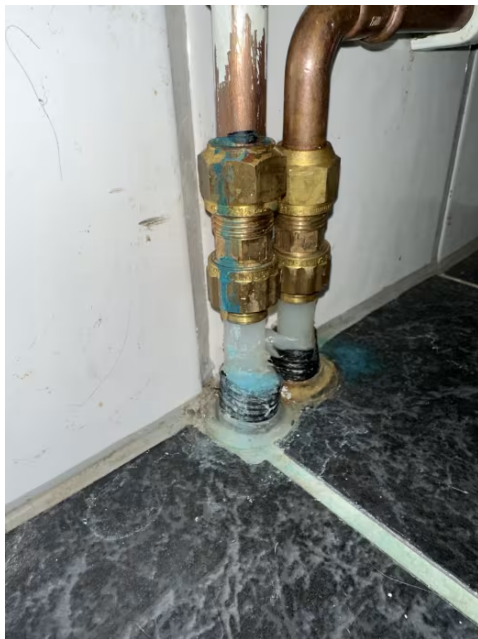
Membran / tettesjikt bør være avsluttet minimum 25 mm over gulvoverflate rundt rørføringer. Dette er ikke etablert og gulvet kan være utsatt for lekkasjer.

Rørføringer gjennom gulv har ikke synlig membran / mansjetter over gulvet.

Løsningen/utførelsen rundt rørgjennomføringer gir fare for fukt inn i konstruksjoner. Lokal utbedring må vurderes.

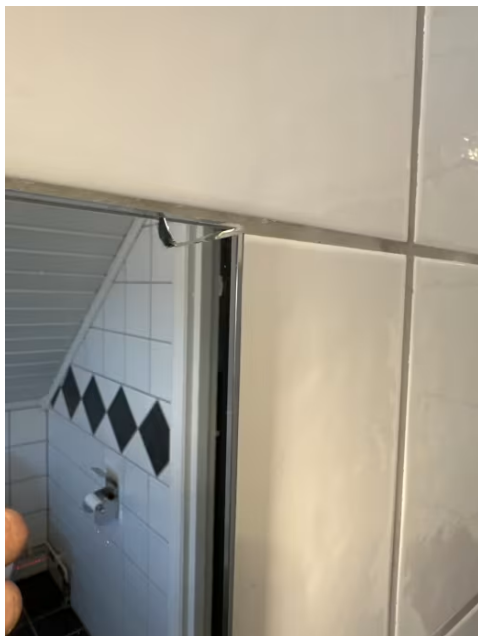
Viser spekk i glass ved innredning.

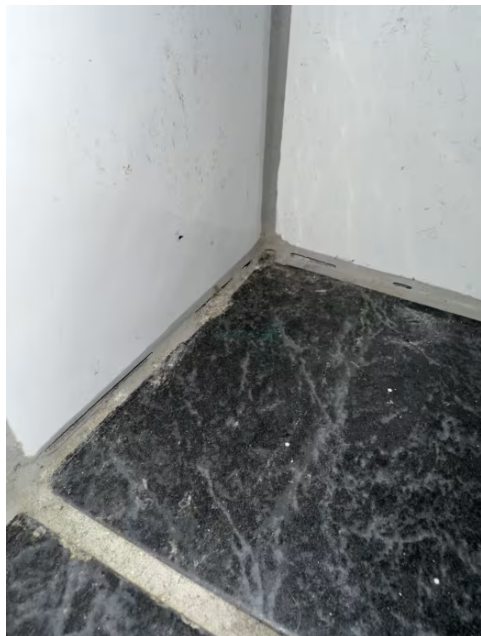
Viser sprekke i fugemasse i overgang gulv/ vegg.

Sprekk i fugemasse i overgang gulv/ vegg bør utbedres.

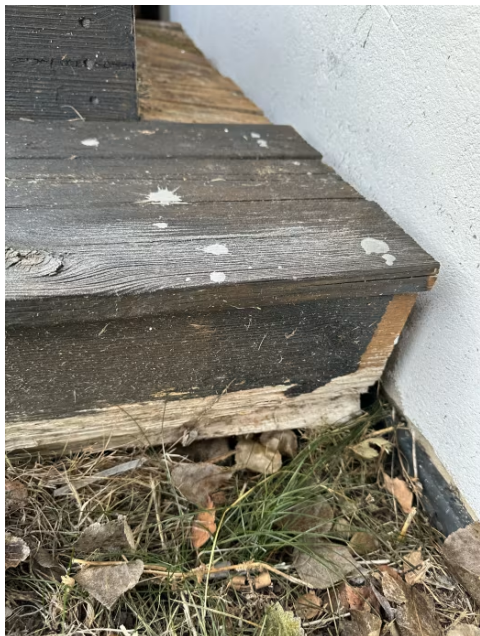
Det er registrert råteskader ved terrengrapper pga fuktopptrekk.

Viser råteskader i nedre del av terrengtrapp til terrasse.

Overflatebehandling, utskifting av råteskadet trevirke og justeringer må påregnes.

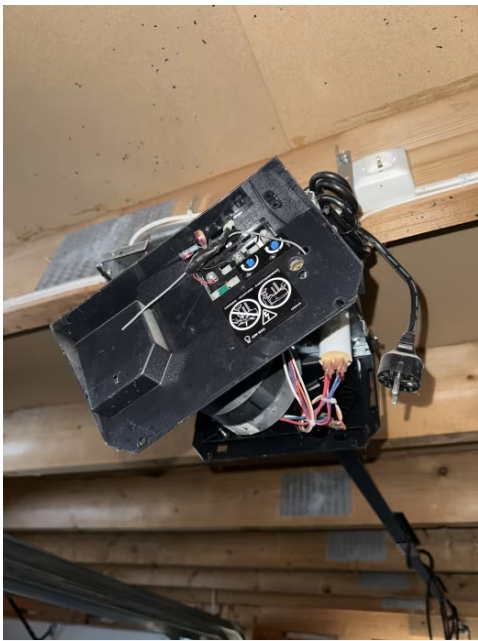
Motor for leddport er defekt.

Anbefaler ytterligere undersøkelser.

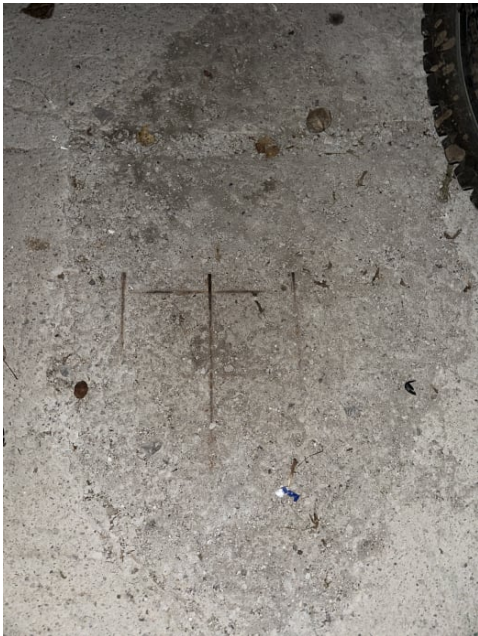
Det registreres skader i betong. Antatt rustspreng i armering.

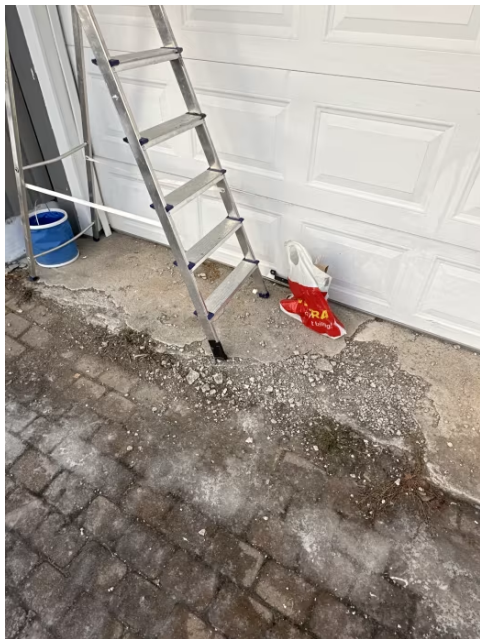
Viser skade/oppsmuldring ved støpt plate på mark.

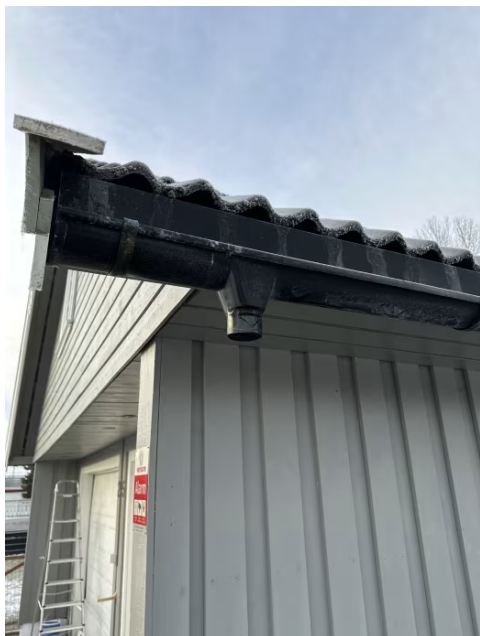
Takrenne mangler nedløpsrør på begge sider av takkonstruksjonen.

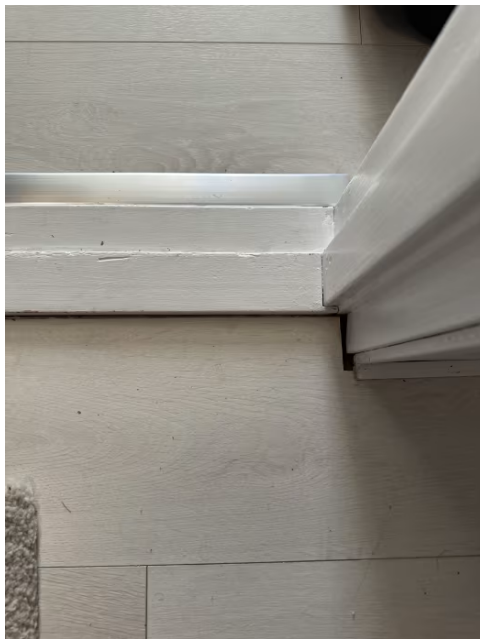
Noe gjenstående arbeid/vedlikehold ved overganger/avslutninger.

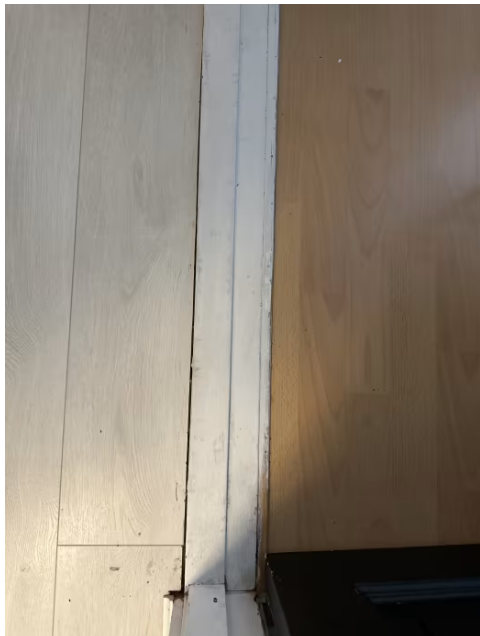
Noe gjenstående arbeid/vedlikehold ved overganger/avslutninger.
