# Tilstandsrapport

Enebolig

Åssiden 159, 1860 TRØGSTAD

Befaringsdato: 02.07.2025

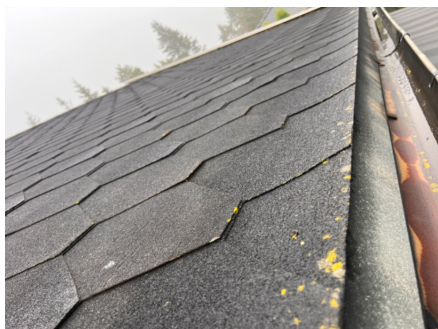
- Mer enn halvparten av den forventede brukstiden for takrenner, nedløp og beslag er passert. TG 2 settes på bakgrunn av alder. Også påvist en del rust som er tegn/indikasjon på elde.

- Overvåk tilstanden jevnlig. For å få tilstandsgrad 0 eller 1 må beslag/renner/nedløp skiftes ut, men tidspunktet for når dette er nødvendig er vanskelig å si noe om.

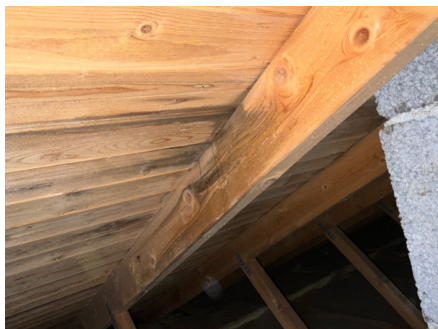
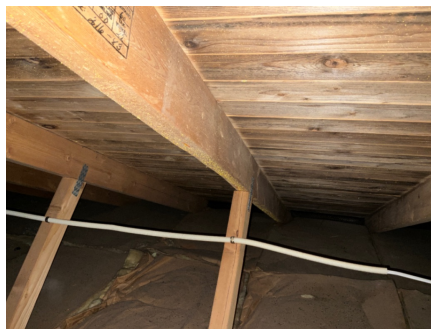
- Det er begrenset/dårlig ventilering av takkonstruksjonen.
- Det er påvist fuktskjolder i undertak/takkonstruksjon.
- Det er registrert symptom på aktivitet fra skadedyr.

- Begrenset med lufting ned mot ender av loftet. God og kontinuerlig lufting er viktig, slik at risiko for skader reduseres.

- Registrert område med muggsopp/svertesopp i undertaket på loftet. Årsak er trolig fordi det er for fuktig på loftet, fra boligen kommer fuktig luft opp på loftet, som kjøles ned.

- Det er påvist spor av mus på loftet, noe som indikerer at skadedyr har hatt tilgang til området. Årsaken til dette kan være små åpninger, sprekker eller utilstrekkelig tetting i byggets konstruksjon som gir mus mulighet til å trenge inn.

- Påvist noe skjolder rundt pipe. Ikke fuktig på befaringsdagen.

- Luftingen på loftet er begrenset og bør bedres for å redusere risikoen for skader/kondensering. Muggsopp i undertaket er trolig relatert til dårlig lufting, som har resultert i kondensering/ising. Loftet kan fungere med avvikene, men bør overvåkes for endringer. Ved omlegging av taktekkingen bør lufting over tak vurderes for å redusere risikoen for kondens og fuktskader.

- Det bør foretas gjennomgang av musetetting rundt boligen for å forhindre at mus trenger inn i boligen, skader på materialer samt vond lukt som konsekvens.

- Gjennomføringer i taktekket er som regel svake punkt hvor det fort oppstår lekkasje. Kontinuerlig tilsyn er anbefalt.

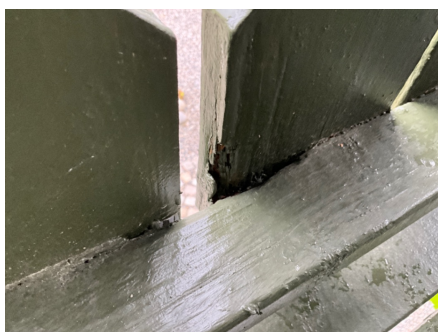
- Det er påvist fukt-/råteskader i konstruksjonen.
- Rekkverket er for lavt i forhold til dagens krav til rekkverkshøyder.

- Påvist råteskader i rekkverket på balkongen, som følge av eksponering av fukt over tid.

- Det er ikke krav om utbedring av rekkverkshøyde opp til dagens forskriftskrav.
- Råteskadet trekledning må skiftes ut.

- Råteskadet trekledning på balkong må skiftes ut for å sikre stabilitet og forhindre videre skader. Uten tiltak kan skaden forverres.

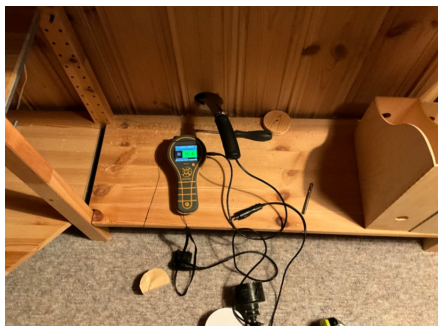
- Det er gjennom hulltaking påvist høyt fuktnivå inne i trekonstruksjonen i hulltakingen, men ikke påvist fuktskader i dette området. Høy luftfuktighet kan over tid føre til muggvekst eller sverting av materialer. Samtidig kan materialer og konstruksjoner bli ødelagt.

- Det ble etter hulltaking målt og påvist ca. 16,4 vektprosent i veggene. Treverk skal ha fukttinnhold lavere enn 15 vektprosent. I treverk med fuktighet over 17 vektprosent, øker faren for råte og muggsoppvekst.

- Det påviste fuktnivå gir grunn til å overvåke konstruksjonen jevnlig for å se utvikling over tid, og eventuelt foreta tiltak for å unngå fuktskader.

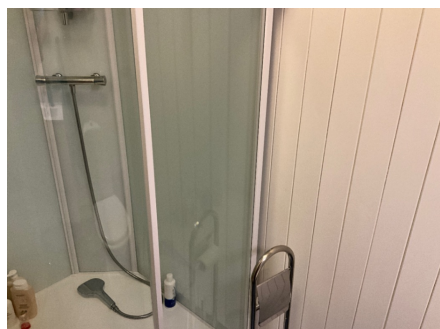
- Valgt løsning innebærer at badet ikke fungerer uten bruk av tett dusjkabinett. Dersom dusjkabinettet skal fjernes, må det gjøres tiltak, slik at veggene oppfyller kravet til membran. Om ikke, vil det kunne oppstå fuktskader.

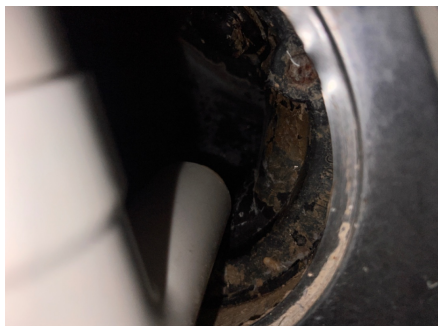
- Membran kan ikke konstateres (ikke synlig og det foreligger heller ikke dokumentasjon).
- Mer enn halvparten av forventet brukstid er passert på slukløsningen.
- Sluk har begrenset mulighet for inspeksjon og rengjøring.
- Sluket er ikke byttet i forbindelse med oppussing av badet, forventet brukstid på sluket er oppbrukt. Det gjøres oppmerksom på at dette kan redusere våtrommets levetid.
- Ikke påvist klemmt membranløsning i sluket ved inspeksjon. Inspeksjon er dog noe mangelfull grunnet plassering av kabinettet.

- Det må gjøres nærmere undersøkelser. Manglende membran/tettesjikt medfører risiko for lekkasjer og fukt i konstruksjonen.
- Når sluket har begrenset tilgang, er det vanskelig å rengjøre sluket og å inspisere den for å oppdage skader i membranen/fuger rundt sluket, som er avgjørende for å forhindre lekkasjer.
- Sluket må sjekkes og rengjøres jevnlig.
- Badet kan fungere med dagens avvik, men både tettesjikt og sluk har begrenset gjenværende levetid. På grunn av alder og usikker utførelse er det økt risiko for lekkasjer, særlig rundt sluket. Feil i dette området er en vanlig årsak til fuktskader i underliggende konstruksjoner. Det er viktig at vann ikke blir stående over vannlåsen i sluket, og jevnlig rensing er nødvendig for å redusere risikoen. Utbedring av tettesjiktet vil sjelden være økonomisk rasjonelt som enkeltstående tiltak, og bør vurderes ved en større oppgradering.

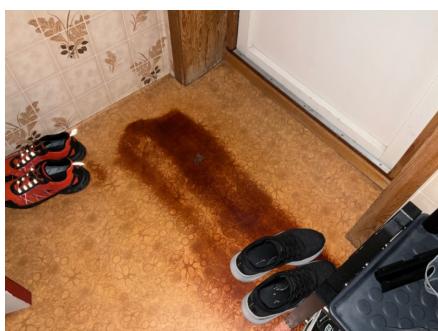
- Det er påvist at høydeforskjell fra topp slukrist til gulv/synlig topp membran ved dørterskel er mindre enn 25 mm.
- Det er avvik:

- Våtrommet kan fungere som det er, men utbedring er nødvendig for å lukke avviket. Det anbefales å rette opp fall mot sluk ved renovering. Ved lekkasjer kan sluket ha begrenset kapasitet, noe som kan føre til vannskader i tilstøtende rom.

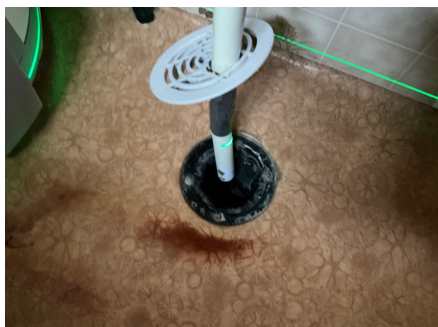
- Over halvparten av forventet brukstid på tettesjikt og sluk er passert, og det er usikkert om tettesjiktet er rustet for dagens bruk. Vaskerommet vil fortsatt kunne tåle forsiktig bruk, det er dog ingen garantier, og det er usikkert når tettesjikt må skiftes ut.

- Tettesjiktet og sluk har begrenset gjenværende levetid, og tilstanden bør følges opp jevnlig. Sluket må kontrolleres og rengjøres regelmessig for å redusere risikoen for lekkasjer. Utskifting av tettesjikt må påregnes, men tidspunkt er usikkert.

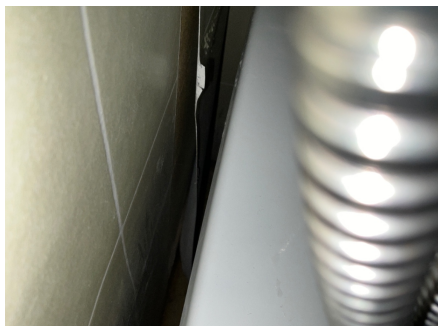
- Eldre bad. Påvist skader på tettesjiktet i våtsonen til badet. En må forvente generell oppgradering av våtrommets tettesjikt/membran for at våtrommet skal tåle en normal bruk etter dagens krav (tett våtsoner). En samlet TG 3 for rommet er satt med bakgrunn i alder og manglende tetthet i våtsonen på rommet.

- Badet kan fortsatt brukes med et tett dusjkabinett, men det er ingen garantier for fuktsikkerhet. For å lukke avviket må våtrommet renoveres med riktig tettesjikt og utførelse. Uten tiltak er det risiko for lekkasjer og fuktskader som kan påvirke tilstøtende konstruksjoner.

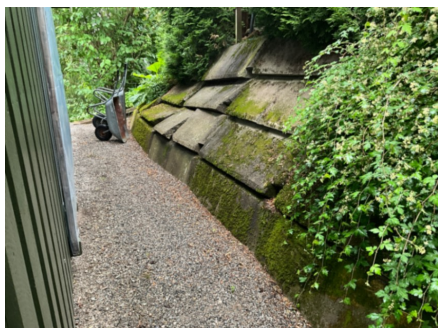
- Det er påvist større sprekker og/eller skjevheter i muren.

- Forstøtningsmuren må rives og ny mur bygges.
