Åssiden 159, 1860 TRØGSTAD

**Fin familiebolig med flott  
uteanlegg beliggende i veletablert  
og barnevennlig område.**

# Tilstandsrapport

Befaringsdato: 02.07.2025

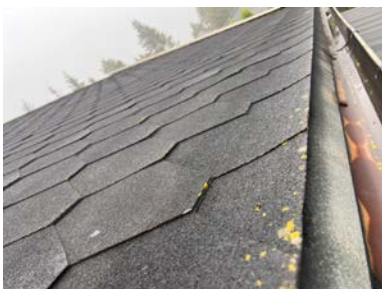
- Mer enn halvparten av forventet brukstid er passert på renner/nedløp/beslag.
- Mer enn halvparten av den forventede brukstiden for takrenner, nedløp og beslag er passert. TG 2 settes på bakgrunn av alder. Også påvist en del rust som er tegn/indikasjon på elde.

- Overvåk tilstanden jevnlig. For å få tilstandsgrad 0 eller 1 må beslag/renner/nedløp skiftes ut, men tidspunktet for når dette er nødvendig er vanskelig å si noe om.

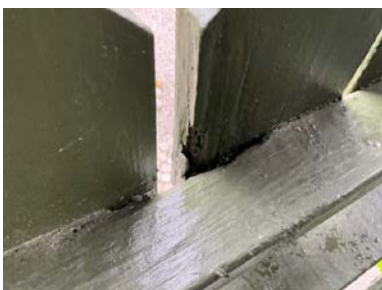
- Det er påvist fukt-/råteskader i konstruksjonen.
- Rekkverket er for lavt i forhold til dagens krav til rekkverkshøyder.
- Rekkverkshøyden er målt til under 1 meter, noe som ikke oppfyller dagens krav til rekkverkshøyde. Likevel er rekkverket i samsvar med de byggtekniske forskriftene som var gjeldende på oppføringstidspunktet. Tilstandsgraden (TG) er satt på bakgrunn av standardens krav til høyde på rekkverk.
- Påvist råteskader i rekkverket på balkongen, som følge av eksponering av fukt over tid.

- Råteskadet trekledning på balkong må skiftes ut for å sikre stabilitet og forhindre videre skader. Uten tiltak kan skaden forverres.

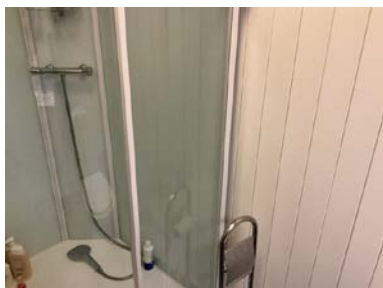
## UNDERETASJE > BAD

- Membran kan ikke konstateres (ikke synlig og det foreligger heller ikke dokumentasjon).
- Mer enn halvparten av forventet brukstid er passert på slukløsningen.
- Sluk har begrenset mulighet for inspeksjon og rengjøring.
- Sluket er ikke byttet i forbindelse med oppussing av badet, forventet brukstid på sluket er oppbrukt. Det gjøres oppmerksom på at dette kan redusere våtrommets levetid.
- Ikke påvist klemmt membranløsning i sluket ved inspeksjon. Inspeksjon er dog noe mangelfull grunnet plassering av kabinettet.

- Det må gjøres nærmere undersøkelser. Manglende membran/tettesjikt medfører risiko for lekkasjer og fukt i konstruksjonen.
- Når sluket har begrenset tilgang, er det vanskelig å rengjøre sluket og å inspisere den for å oppdage skader i membranen/fuger rundt sluket, som er avgjørende for å forhindre lekkasjer.

- Det må gjøres nærmere undersøkelser. Manglende membran/tettesjikt medfører risiko for lekkasjer og fukt i konstruksjonen.
- Når sluket har begrenset tilgang, er det vanskelig å rengjøre sluket og å inspisere den for å oppdage skader i membranen/fuger rundt sluket, som er avgjørende for å forhindre lekkasjer.
- Sluket må sjekkes og rengjøres jevnlig.
- Badet kan fungere med dagens avvik, men både tettesjikt og sluk har begrenset gjenværende levetid. På grunn av alder og usikker utførelse er det økt risiko for lekkasjer, særlig rundt sluket. Feil i dette området er en vanlig årsak til fuktskader i underliggende konstruksjoner. Det er viktig at vann ikke blir stående over vannlåsen i sluket, og jevnlig rensing er nødvendig for å redusere risikoen. Utbedring av tettesjiktet vil sjelden være økonomisk rasjonelt som enkeltstående tiltak, og bør vurderes ved en større oppgradering.

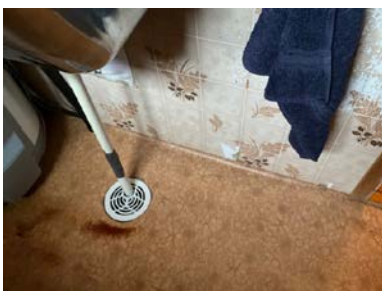
## UNDERETASJE > VASKEROM

- Det er målt høydeforskjell på mellom 15-30 mm gjennom hele rommet. Tilstandsgrad 2 gis med bakgrunn i standardens krav til godkjente måleavvik.
- Målt høydeforskjell på mellom 10 - 20 mm innenfor en lengde på 2 meter. Tilstandsgrad 2 gis med bakgrunn i standardens krav til godkjente måleavvik.
- Det ble foretatt kontroll på planhetsavvik ved hjelp av en punktlaser. Målt ca. 12 mm avvik i soverom og stue i 1. etasje. I underetasje ble det målt ca. 17 mm avvik i stue og 14 mm i gang. Påvist flere lokale forskjeller i dekket i underetasje, utover hva som er standard for legging av flytende gulv, målt ca. 12 mm over 2 meter i stue og gang.

- Våtrommet kan fungere som det er, men utbedring er nødvendig for å lukke avviket. Det anbefales å rette opp fall mot sluk ved renovering. Ved lekkasjer kan sluket ha begrenset kapasitet, noe som kan føre til vannskader i tilstøtende rom.

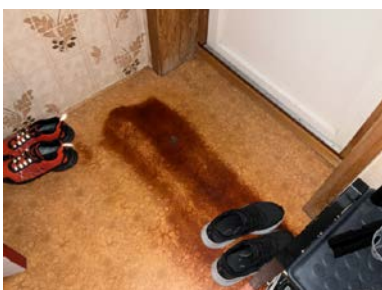
## UNDERETASJE > VASKEROM

- Mer enn halvparten av forventet brukstid er passert på membranløsningen.
- Mer enn halvparten av forventet brukstid er passert på slukløsningen.
- Over halvparten av forventet brukstid på tettesjikt og sluk er passert, og det er usikkert om tettesjiktet er rustet for dagens bruk. Vaskerommet vil fortsatt kunne tåle forsiktig bruk, det er dog ingen garantier, og det er usikkert når tettesjikt må skiftes ut.

- Tettesjiktet og sluk har begrenset gjenværende levetid, og tilstanden bør følges opp jevnlig. Sluket må kontrolleres og rengjøres regelmessig for å redusere risikoen for lekkasjer. Utskifting av tettesjikt må påregnes, men tidspunkt er usikkert.
