# TILSTANDSRAPPORT

Vadmyrveien 2  
5172 LODDEFJORD  
4601/124/0/94/246/0

15.09.2025

Befaring utført den 14.09.2025 av:

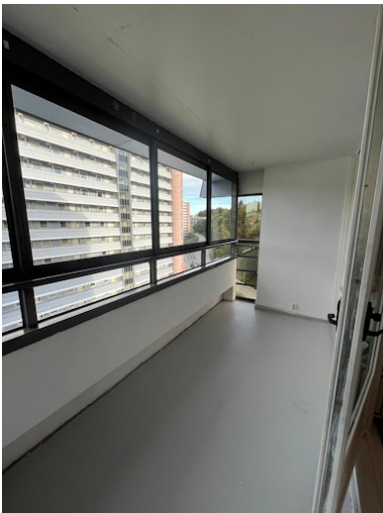
Innglasset balkong på 7.8m2 emd tilkomst fra stue.

Det ble ikke registrert forhold med behov for tiltak.

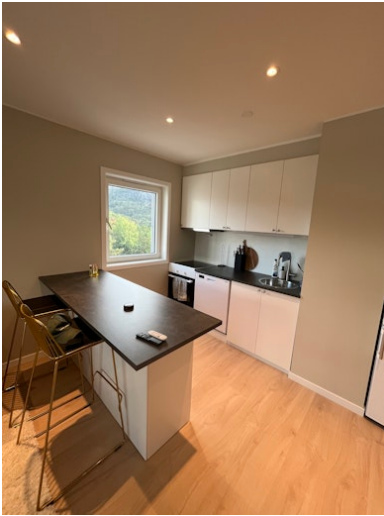
Ved stikkprøvekontroll med fuktindikator på erfaringsmessig utsatte steder ble det ikke registrert negative fuktindikasjoner. Kjøkkenet vurderes å være i bruksmessig god stand med normal bruksslitasje.

Det er kun etablert komfyrvakt over stekesonen. Det anbefales etablert lekkasjevakt under skrog med vanninnstallasjoner.

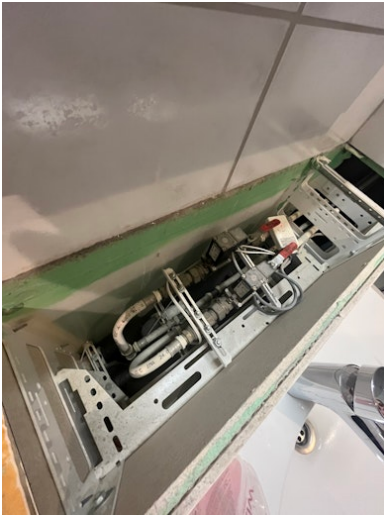
Forventet levetid på rørinstallasjon er 30-50 år.

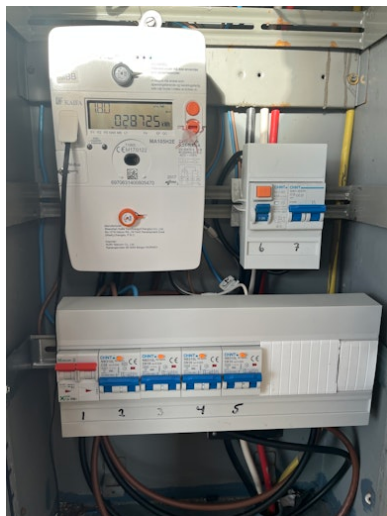
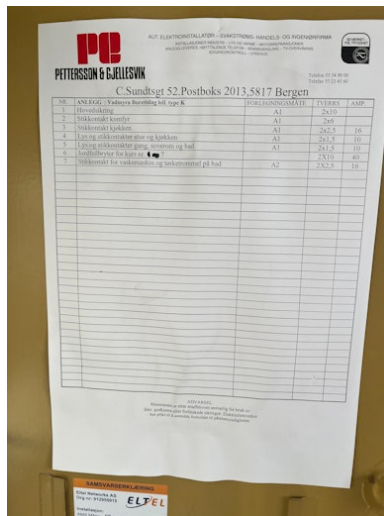
Det er likevel foretatt en enkel vurdering av anlegget basert på selgers informasjon og besiktelse av synlige deler i boligen. Undersøkelsen er basert på spørsmål og punkter fra forskriften Tryggere Bolighandel som ble vedtatt 01.01.2022.
