Tilstandsrapport

📍 Eikhaugen 8 B, 5262 ARNATVEIT

gnr. 287, bnr. 880

Befaringsdato: 26.06.2024

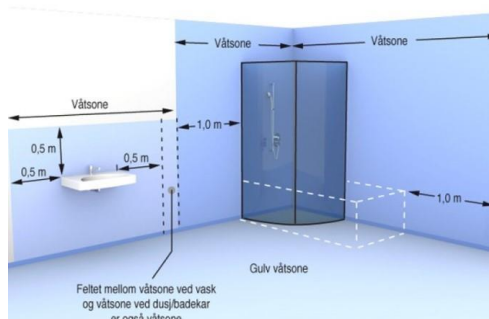
1 ETASJE > BAD

1 TG 2 Overflater Gulv

- Det er påvist at høydeforskjell fra topp slukrist til gulv/synlig topp membran ved dørterskel er mindre enn 25 mm.
- Det er påvist at noen fliser har bom (hulrom under).
- Det er påvist avvik i fallforhold til sluk i forhold til krav i forskrift på byggetidspunktet.

- Bom i flere gulvfliser. Sprekk i flis under dusjkabinett.
- Ikke 100% tilfredsstillende fall mot sluk.

- Vær oppmerksom ved bruk. For å få tilstandsgrad 0 eller 1 må gulvet bygges om, for å få riktig fall til sluk. Det vil imidlertid sjelden være økonomisk rasjonelt som et enkeltstående tiltak. Ved en eventuell renovering, påse at våtrommet bygges med riktig fall til sluk.
- Fliser med bom og sprekk bør vurderes utbedres (det er ikke alltid det oppstår problemer med bom i fliser, spesielt hvis de er utenfor våtsonen, men kan føre til sprekker i fuger på sikt, samt at flis med bom vil lettere kunne sprekke av ytre påvirkninger, eks at man mister gjenstander på flisen).
- Våtrom fungerer med resterende avvik men er ikke ideelt og avviker fra preaksepterte løsninger.
