Tilstandsrapport

Boligbygg med flere boenheter

Stubbveien 2, 3261 LARVIK

Befaringsdato: 24.02.2025

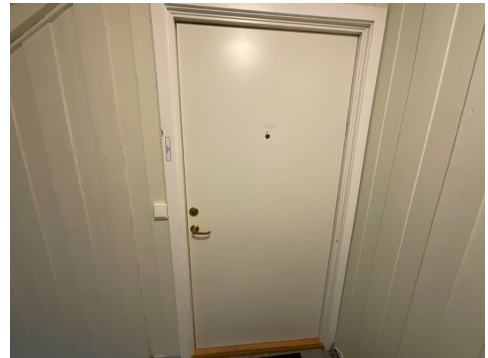
Inngangsdør

TG 2 Dører

- Det er påvist andre avvik:

Døren er velfungerende med dette avviket, men for å forbedre tilstandsgraden må døren justeres.

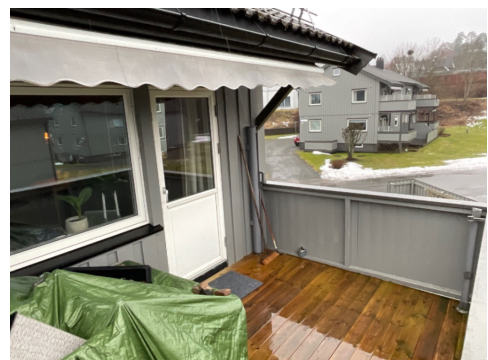
Terrasse

- Det er ikke krav om utbedring av åpninger i rekkverk til dagens forskriftskrav.

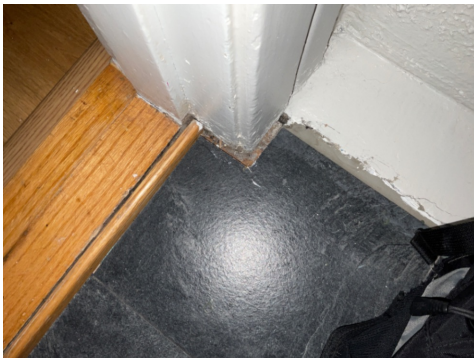
Entreen

- Det er påvist skader på overflater.

Overflaten er velfungerende med dette avviket, men utskifting og modernisering vil forbedre tilstandsgraden.

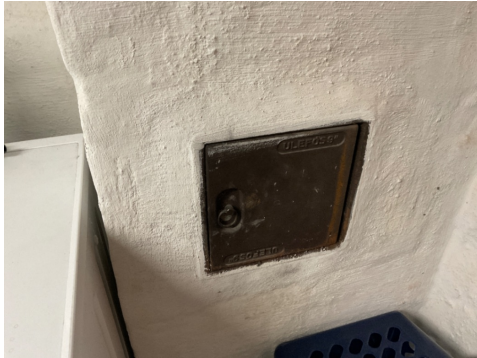
Sotluke i vaskekjeller

- Det er påvist andre avvik:

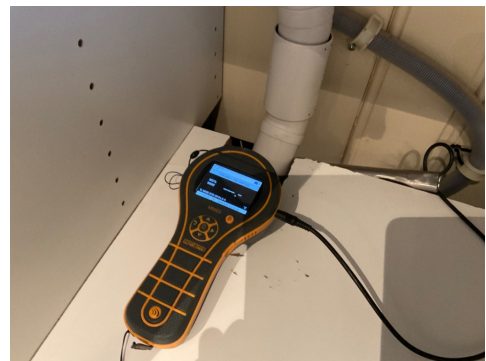
Fuktmåling i baderomsvegg fra kjøkkenskap

Jeg har foretatt hulltaking i tilliggende konstruksjon uten å påvise fukt inne i konstruksjonen.

Hulltakingen er gjort på en tilfeldig plass i våtrommet, hvor det er sannsynlig at det kan være fuktighet, sett opp mot fuktbelastningen i rommet.

Jeg kan ikke gi noen absolutt garanti for de andre veggene i rommet.

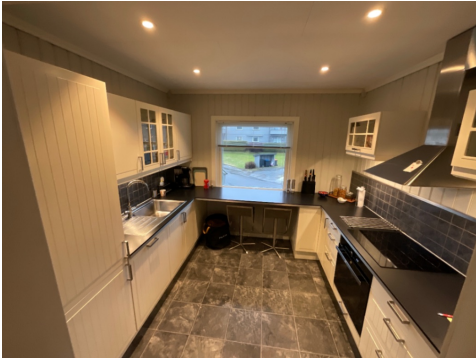
Kjøkkenet

- Det er påvist fuktskjolder i overflater.

Dette avviket har ikke betydning for kjøkkenets funksjon, men for å forbedre tilstandsgraden må skadene på kjøkkent utbedres.
