Tilstandsrapport

📍 Nordahl Griegs vei 34, 1462 FJELLHAMAR

Befaringsdato: 30.10.2024

Autorisert foretak: Takstportalen Aleksander Olsen AS

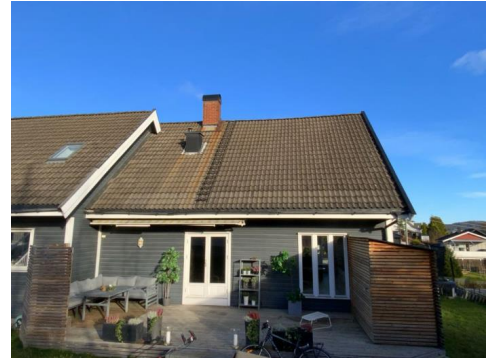
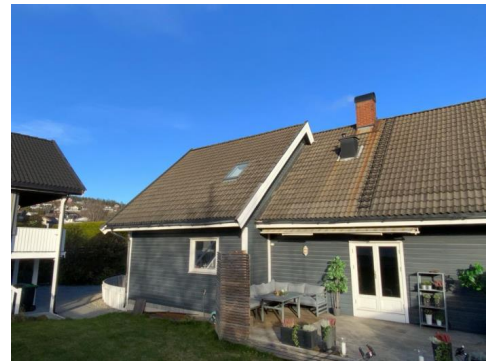
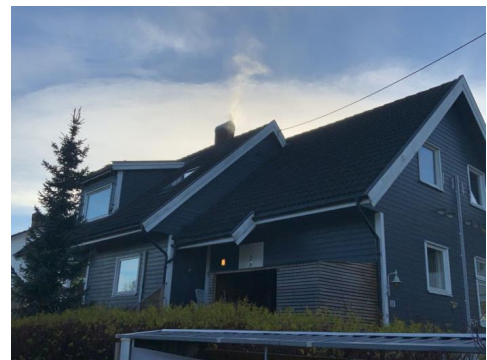
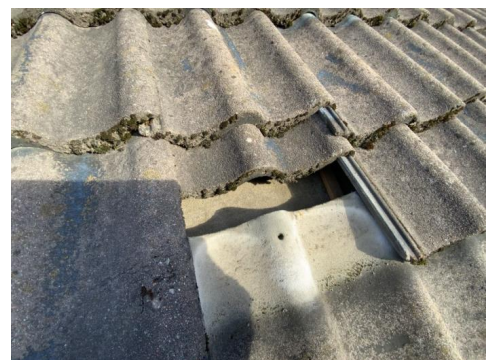
Taktekking anses å ha sin tiltenkte funksjon uten negative avvik utfra alder tatt i betraktning. Kommende lokale utskiftinger av stein er påregnelig på sikt. Taktekke ble inspisert fra bakkenivå og i stige og er i hovedsak vurdert opp mot alder og gjenværende forventet levetid.

Besiktigelse av taktekke.

Kontroll av undertak.

- Tidspunkt for utskiftning av undertak nærmer seg.
- Tidspunkt for utskiftning av taktekking nærmer seg.

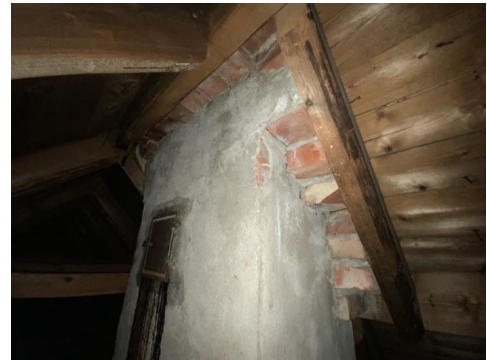
- Det er fra loft/kryp loft påvist indikasjoner på at det er punktering av dampsperre, som medfører svekket effekt av dampsperrfunksjonen.
- Det er påvist avvik rundt gjennomføringer i takflaten.
- Undertaket er misfarget.

Kontroll rundt pipeløp.

- Det bør gjøres lokale tiltak.
- Lufting/ventilering bør forbedres.

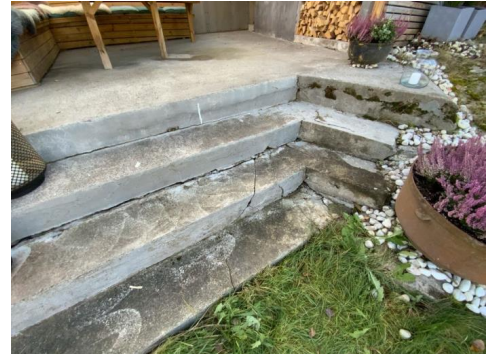
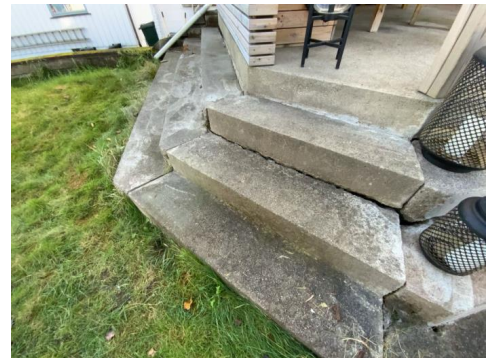
Synlige riss på trekker og murkonstruksjon.

Synlige avvik.

- Lokal utbedring må utføres.

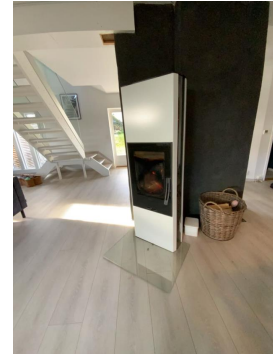
Peisovn i stue med pipeløp fra byggeår. Pipeløp er formelt ikke vurdert og det forutsettes at de branntekniske krav er kontrollert og godkjent av det stedlige brann og feievesen. Ildsted ble ikke funksjonstestet av undertegnende men det ble ikke opplyst om negative avvik på befaringsdagen.

Besiktigelse av ildsted.

- Tidspunkt for piperehabilitering nærmer seg.

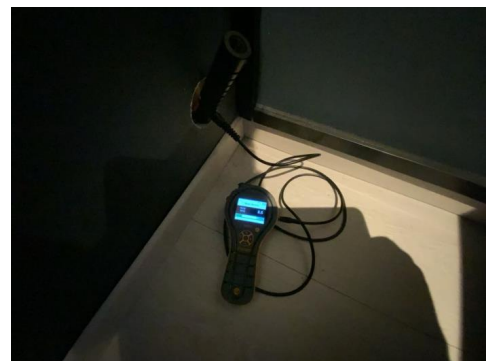
Gulvet har parkett. Veggene har plater. Hulltaking er foretatt og det er påvist avvik i konstruksjonen. Hulltaking er foretatt ved/i Kjellerstue. Ingen fukt ble for øvrig påvist.

Utført hulltaking på rom under terreng.

Fjerning av dampsperre på nedre del av vegg bør utføres da det er anbefalt at konstruksjoner under grunn har en pustende konstruksjon.

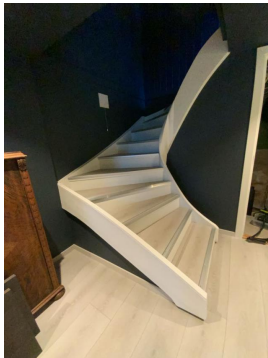
Besiktigelse av trapp.

- Rekkverk må monteres for å lukke avviket.

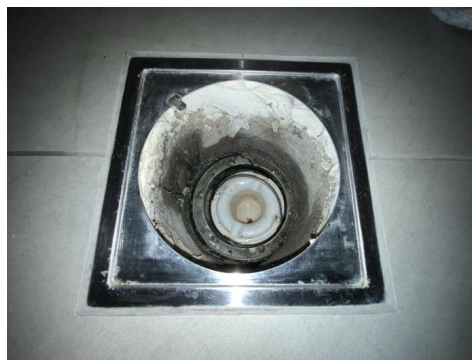
- Det er påvist at høydeforskjell fra topp slukrist til gulv/synlig topp membran ved dørterskel er mindre enn 25 mm.
- Det er påvist avvik i fallforhold til sluk i forhold til krav i forskrift på byggetidspunktet.

Kontroll av sluk.

Prisestimat er for utbedring av selve gulvet. Pris bør innhentes for faktiske kostnader.

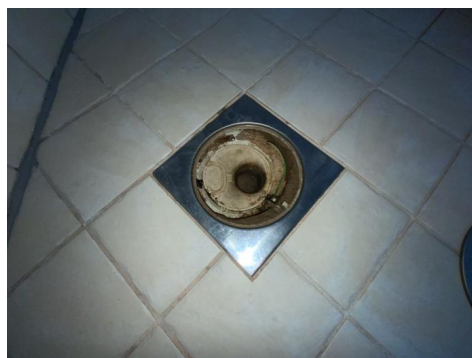
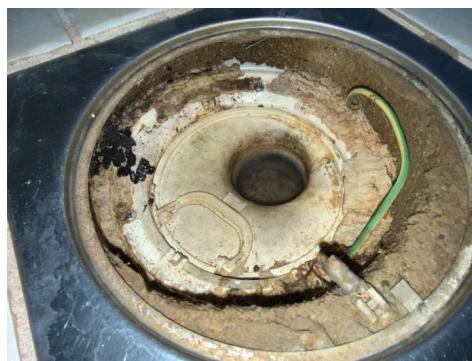
- Det er påvist at høydeforskjell fra topp slukrist til gulv/synlig topp membran ved dørterskel er mindre enn 25 mm.
- Det er påvist avvik i fallforhold til sluk i forhold til krav i forskrift på byggetidspunktet.

Kontroll av sluk.

- Overvåk tilstanden jevnlig. For å få tilstandsgrad 0 eller 1 må tettesjiktet skiftes ut, men tidspunktet for når dette er nødvendig er vanskelig å si noe om.
- Overvåk tilstanden jevnlig. For å få tilstandsgrad 0 eller 1 må slukløsningen skiftes ut og sannsynligvis må også membransjiktet skiftes/utbedres. Det er imidlertid vanskelig å si noe om tidspunktet for når dette er nødvendig.

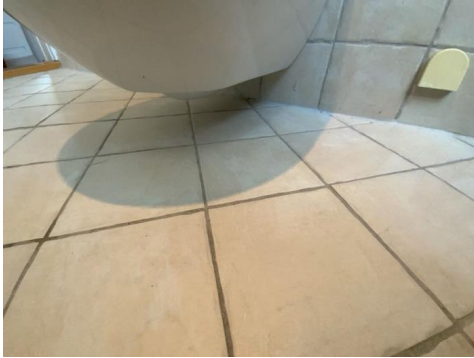
- Det er ikke påvist tilfredsstillende løsning for å synliggjøre lekkasje fra innebygget sisterner.

Lekkasjespalte på innebygget sistene bør opparbeides.

- Det må gjøres tiltak for å lukke avviket.

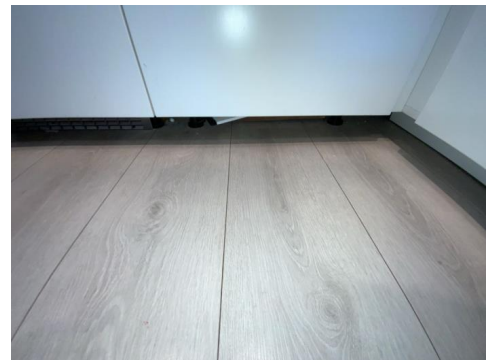
- Det er avvik:
- Sokler under kjøll mangler.

Manglende sokler.

Sokler må utbedres.

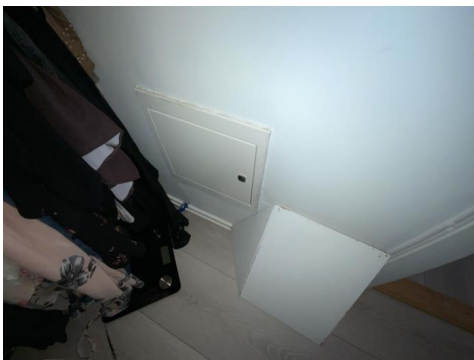
Manglende tilkomst til fordelerskap i 2.etg.

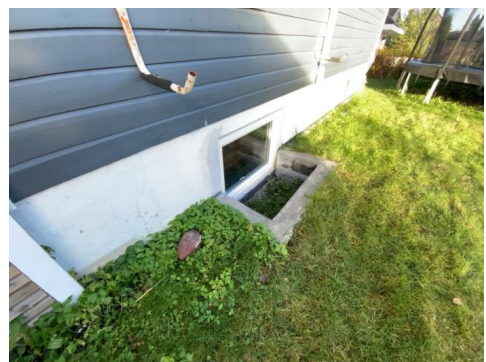
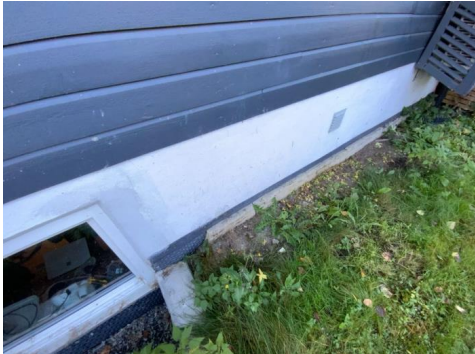
Kontroll av drenering/fuksikring.

Kontroll av drenering/fuktsikring.

- Tiltak for redrenering rundt boligen kan ikke utelukkes.
- Overvåk tilstanden jevnlig. For å få tilstandsgrad 0 eller 1 må dreneringen skiftes ut, men tidspunktet for når dette er nødvendig er vanskelig å si noe om.

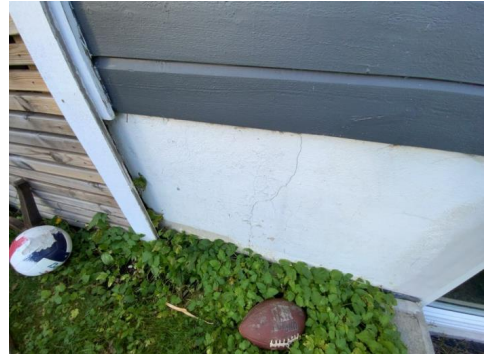
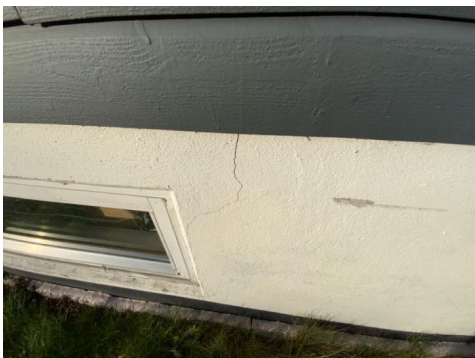
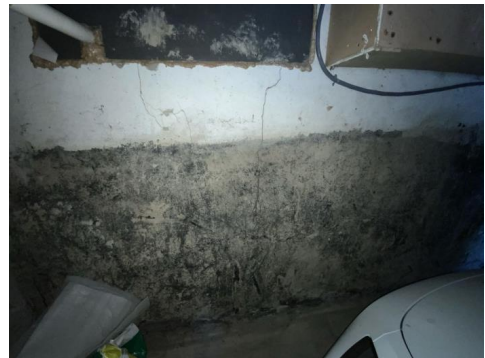
Stedvis synlig riss.

- Det er påvist sprekker i murte/pussede fasader.

Mindre riss på grunnmur i garasjen.

- Lokal utbedring må utføres.

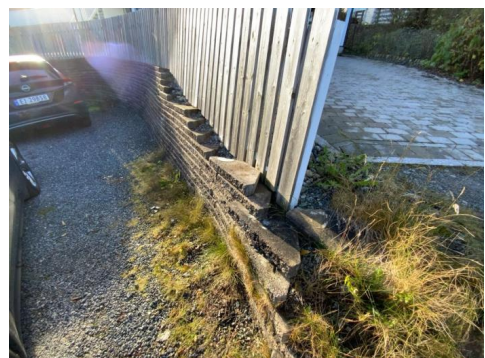
Konstruksjonene har skjevheter.

- Lokal utbedring må utføres.
