Enebolig  
Vestengavegen 29  
2070 Råholt

**Boligens tekniske tilstand:**

Dato: 21/08/2025

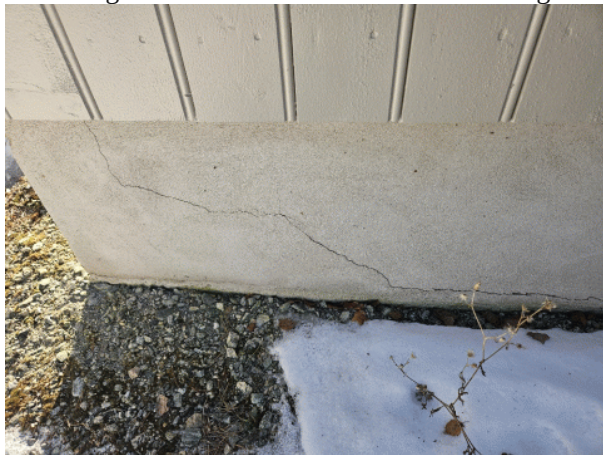
Grunnmur fremstår i normalt grei stand, det er setningssprekker i grunnmur på baksiden av boligen. TG2

| TAKSTMANNENS VURDERING VED TG2: | |
|---|---|
| | Det er en setningssprekker i grunnmur på baksiden av boligen. TG2 |

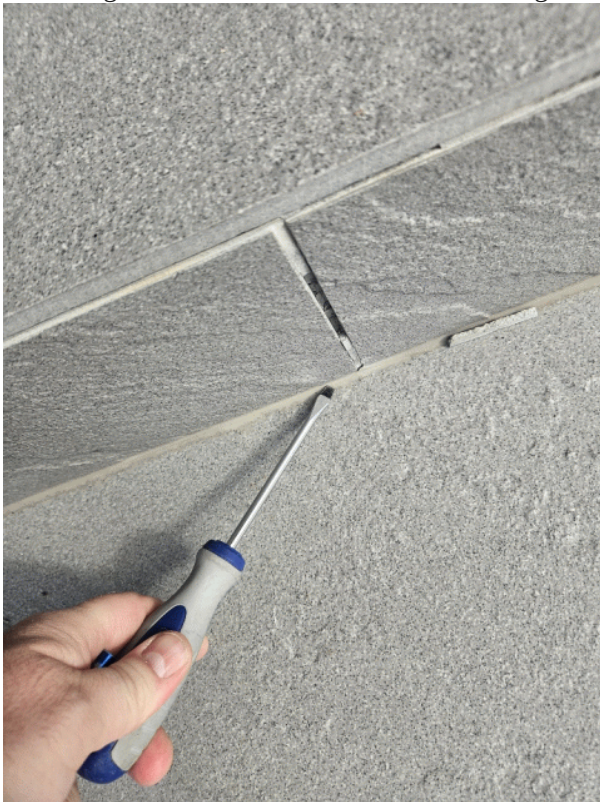
Synlig del av terrassen fremstår i normalt grei stand, men det er bom (hull rom) og sprekk i flisefuger og på 3 stk fliser i støpt trapp. TG2

| TAKSTMANNENS VURDERING VED TG2: | |
|---|---|
| | Synlig del av terrassen fremstår i normalt grei stand, men det er bom (hull rom) og sprekk i flisefuger og på 3 stk fliser i støpt trapp. TG2 |

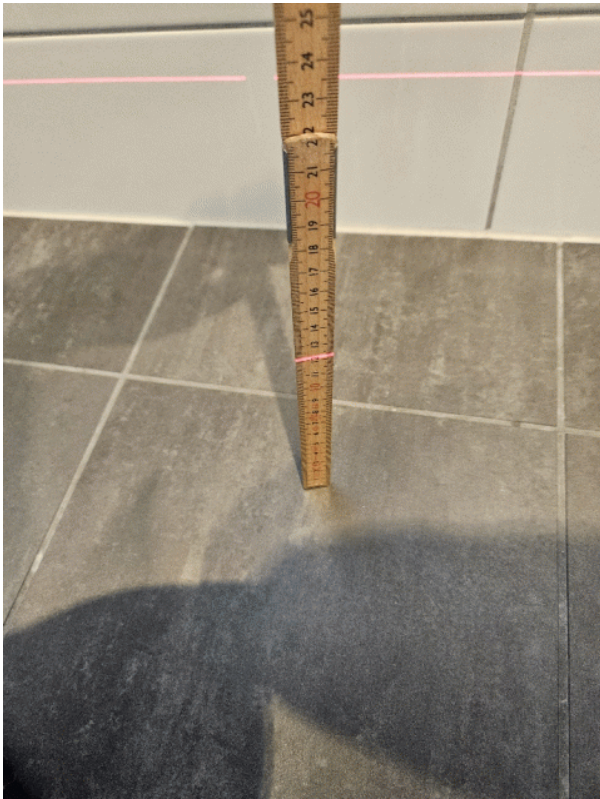
Det ble utført en enkelt test av overflatene der det registreres ikke tilfredsstillende fall på gulv mot sluk, men ellers fremstår gulvfliser i normalt god stand. TG2

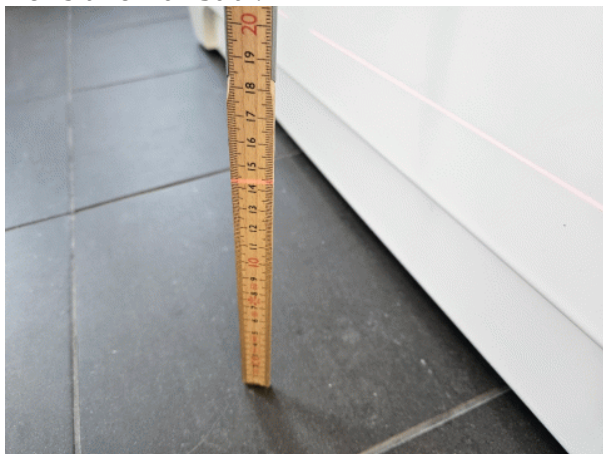
Det ble utført en enkelt test av overflatene der det registreres ikke tilfredsstillende fall på deler av gulv mot sluk men tilfredsstillende fall i dusjsonen, ellers fremstår gulvfliser i normalt god stand. TG2

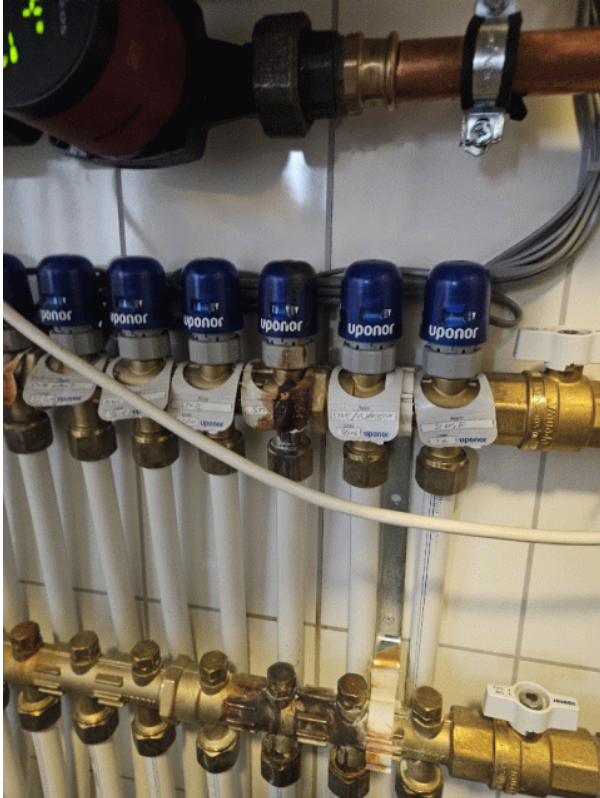
Vannbåren varmen er kun visuelt inspisert. Det er noe rust på enkelte reguleringsventiler ved røroppheng. TG2

Hjemmelshaver opplyser om at dette kom fra en lekkasje ved koblingene til reguleringsventilene og lekkasjen er utbedret.

| TAKSTMANNENS VURDERING VED TG2: | |
|---|---|
| | Det er noe rust på enkelte reguleringsventiler ved røroppheng. TG2 |
