# Tilstandsrapport

Fritidsbolig

Muffetangveien 19, 3783 KRAGERØ  
SKJÆRGÅRD

Befaringsdato: 08.08.2025

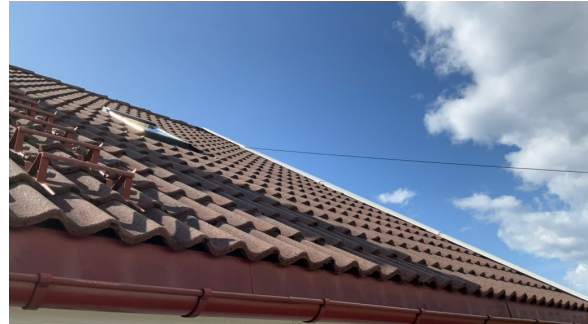
Del av taktekkning.

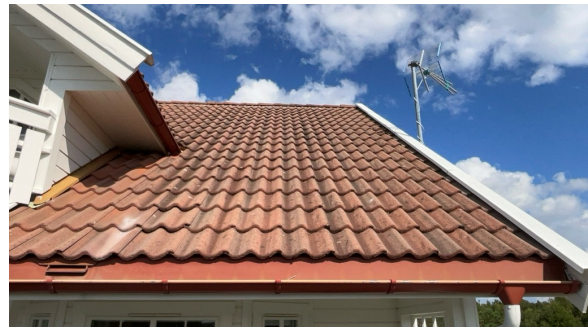
Del av taktekkning.

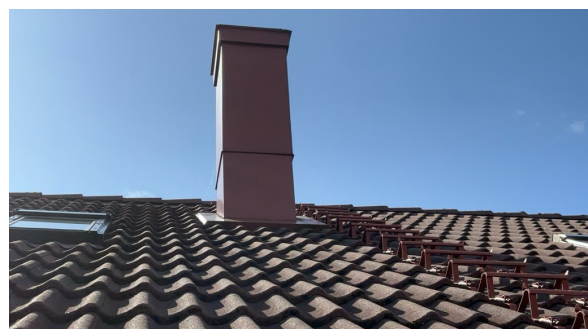
Pipebeslag.

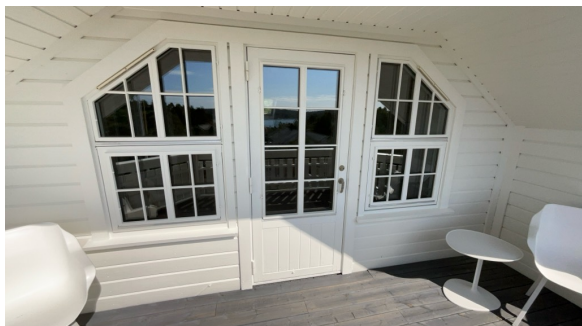
Terrassedør inn til stue i 2 etasje.

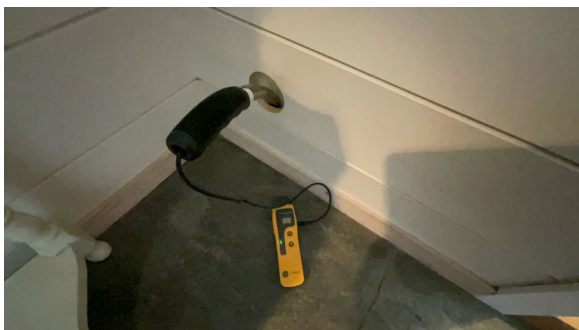
Hulltaking er foretatt uten å påvise unormale forhold.

Hull for kontroll av fukt.

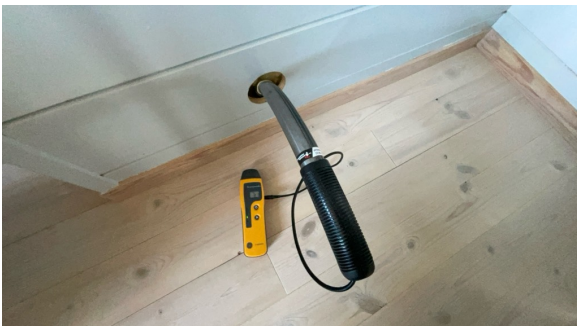
Hulltaking er foretatt uten å påvise unormale forhold.

Hull for kontroll av fukt.

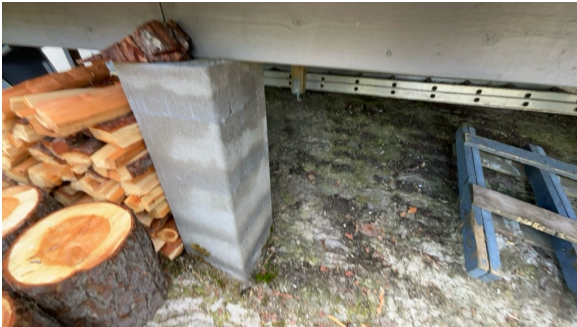
Bygningen har ringmur i blokker/betong. Noen pilarer. Det er stedvis små sprekker, men ikke noe som svekker funksjonen.

Pilar.

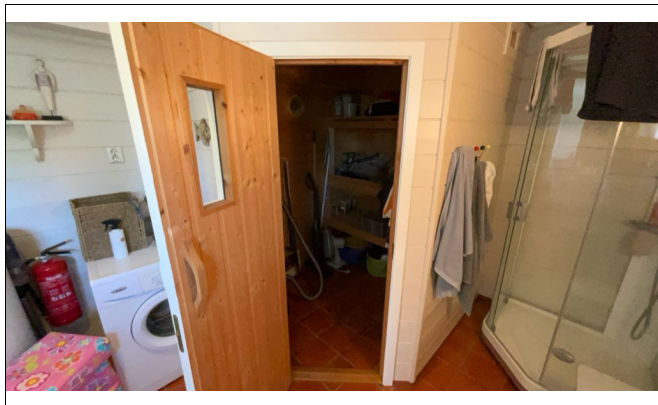
Det er laget/lagt til rette for badstue i baderom nede, ovn og innredning er fjernet og rommet fungerer i dag som en bod.
