# Tilstandsrapport

Enebolig

Anfinnsens gate 23, 1831 ASKIM

Befaringsdato: 06.07.2025

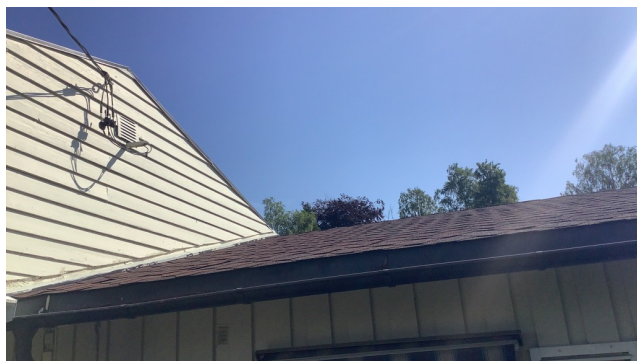
### ! TG 3 Nedløp og beslag

Takrenner og nedløp i metall. Renner og nedløp har utgått dato.

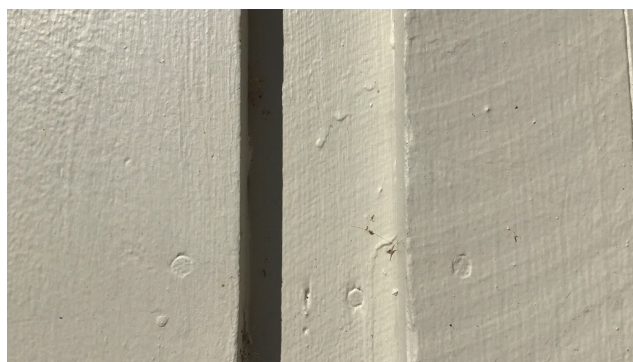
#### Vurdering av avvik:

- Det bør foretas tiltak for å bedre lufting av kledningen.

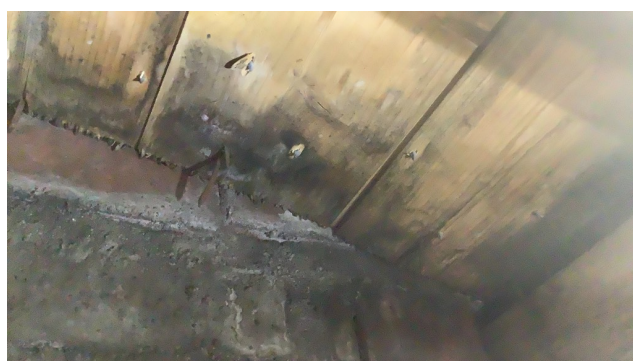
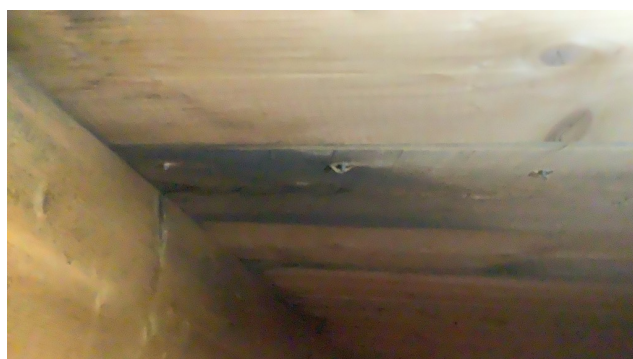
### ! TG 2 Takkonstruksjon/Loft

Bærekonstruksjonen i taket er i treverk. Undertak i treverk. Det er noe eldre fuktskjolder rundt pipen og lokalt i undertaket.

- Det er påvist avvik rundt gjennomføringer i takflaten.
- Det er påvist fuktskjolder i undertak/takkonstruksjon.

- Lokal utbedring bør utføres.

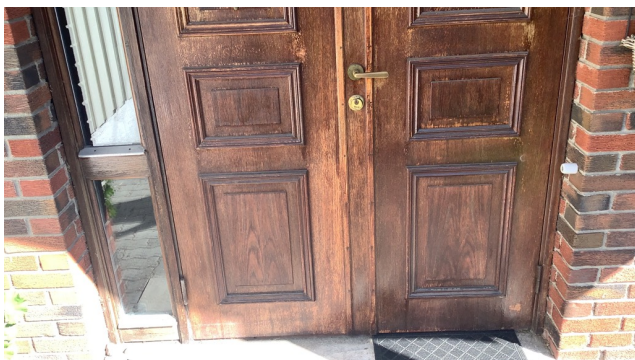
Ytterdør i Teak med sidefelt i glass fra 1982. Terrssadør fra 2017. Ytterdøren har TG 2 grunnet alder.

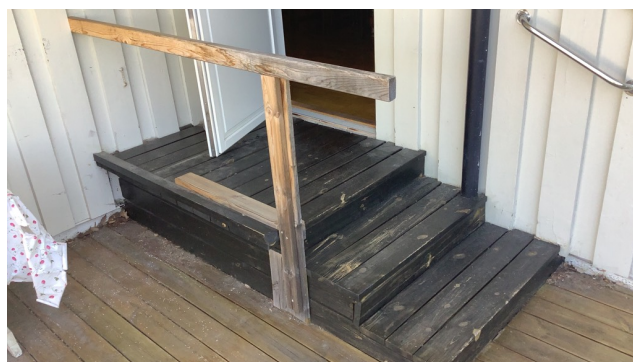
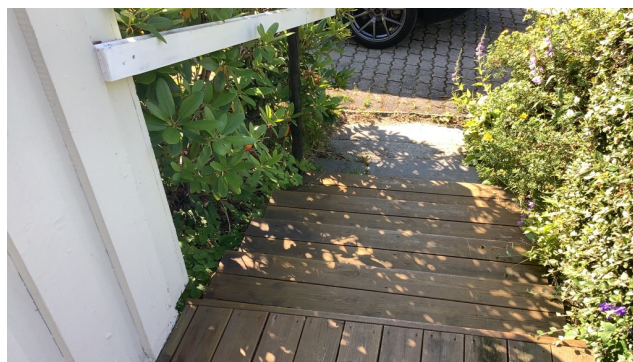
Terrasse i treverk på ca. 43 m2. Terrasse i treverk over svømmebasseng på ca. 38m2. Badebassenget har ikke vært i bruk på 15 år.

- Åpninger i rekkverk må endres for å tilfredsstille krav på byggemeldingstidspunktet.
- Rekkverk må monteres for å lukke avviket.

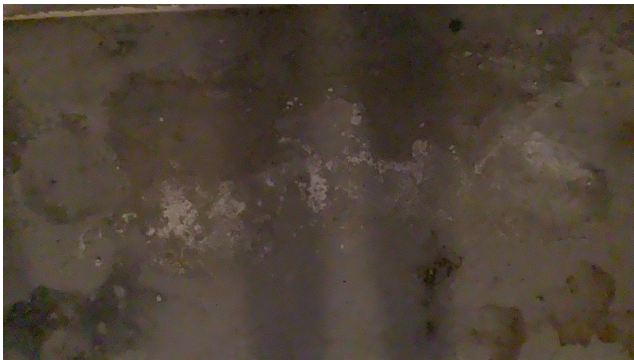
Fuktoppsug i kjeller.

- Det er målt høydeforskjell på mellom 15-30 mm gjennom hele rommet. Tilstandsgrad 2 gis med bakgrunn i standardens krav til godkjente måleavvik.
- Målt høydeforskjell på mellom 10 - 20 mm innenfor en lengde på 2 meter. Tilstandsgrad 2 gis med bakgrunn i standardens krav til godkjente måleavvik.

- Målt høydeforskjell på over 20 mm innenfor en lengde på 2 meter. Tilstandsgrad 3 gis med bakgrunn i standardens krav til godkjente måleavvik.
- Målt høydeforskjell på over 30 mm gjennom hele rommet. Tilstandsgrad 3 gis med bakgrunn i standardens krav til godkjente måleavvik.

- For å få tilstandsgrad 0 eller 1 må høydeforskjeller rettes opp. Det vil imidlertid sjelden være økonomisk rasjonelt som et enkeltstående tiltak i en bolig som dette. Dersom boligen en gang skal renoveres, kan man vurdere slike tiltak.
- For å få tilstandsgrad 0 eller 1 må høydeforskjeller rettes opp. Ytterligere undersøkelser må foretas for å få kartlagt omfanget for utbedring.

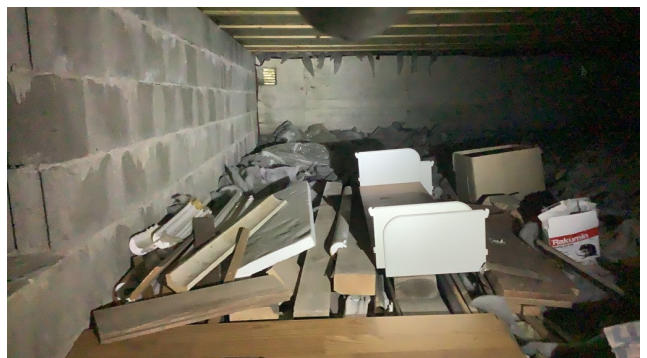
Det er begrenset med fuktsperre under betonggulver i kjeller.

- Det er manglende fuktsperre på bakken.

- Fuktsperre på bakken bør etableres.

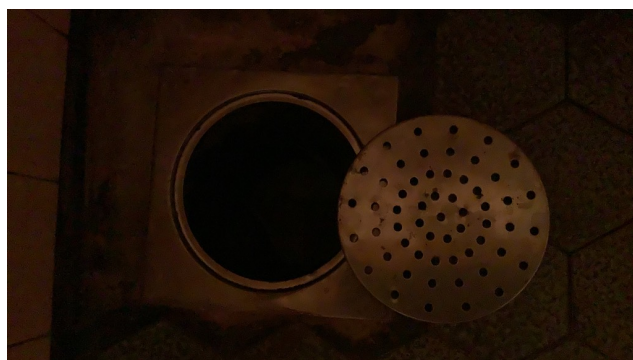
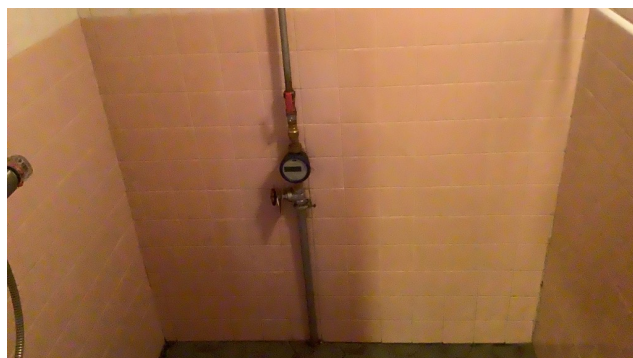
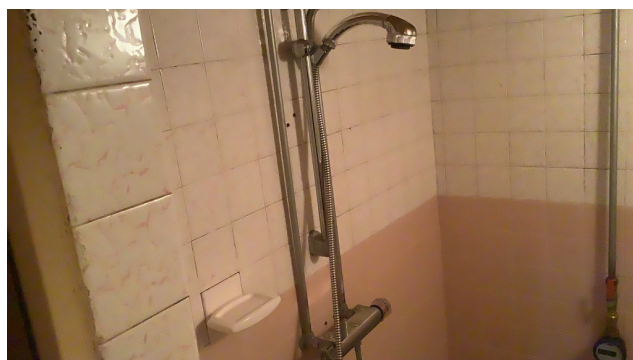
### KJELLER > DUSJ

Gulv md fliser og vegger med fliser. Ventil i vegg. Dusj. Vannmåler. Dusjen må ikke brukes uten dusjkabinett.

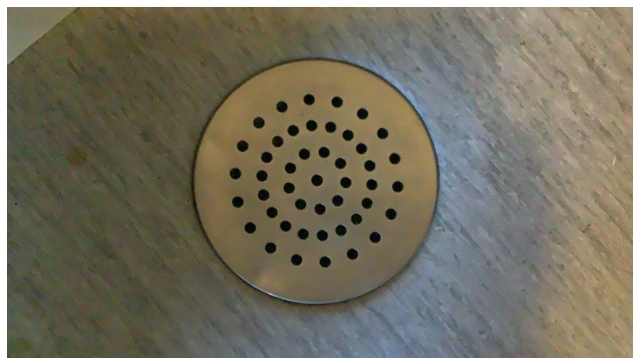
Gulv med vinylbelegg og vegger med tapet. Arbeidsbenk med underskap. Laminert benkeplate. Nedfelt vask. Opplegg for vaskemaskin. Ventil i himlingen.
