# Tilstandsrapport

Fritidsbolig

Hølervassvegen 193, 2930 BAGN

Befaringsdato: 04.09.2025

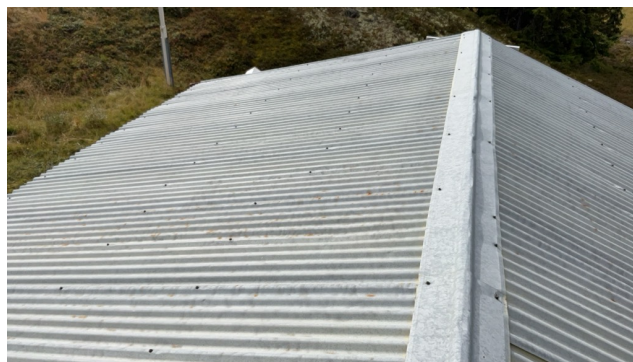
Der er fra tak registrert slitasje og rustskader på tekking m/ pipebeslag.

- Tidspunkt for utskiftning av takteking nærmer seg.
- Tidspunkt for utskiftning av undertak nærmer seg.

Taktekking er fra byggeår

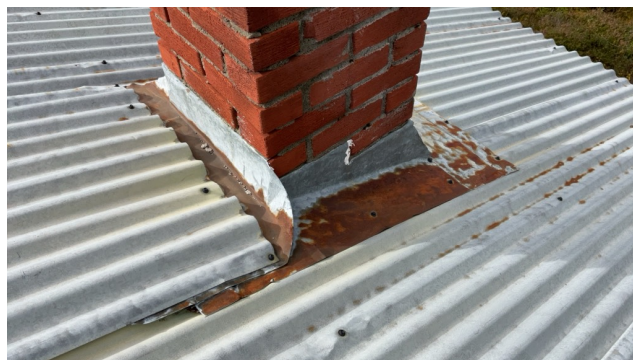
Rust/slitasje på fotbeslag og må påregnes nytt fotbeslag og etableres heldekkende pipebeslag for å unngå innvendig fuktpåkjenning

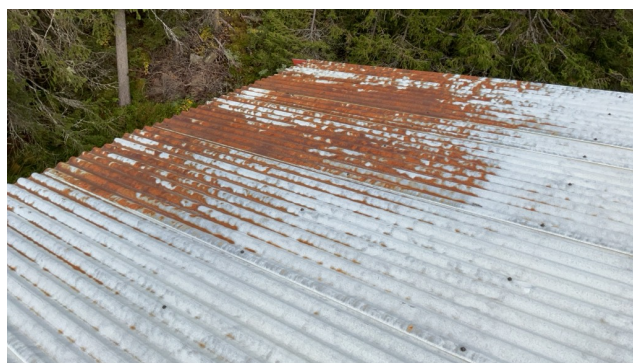
Rustskader på plater

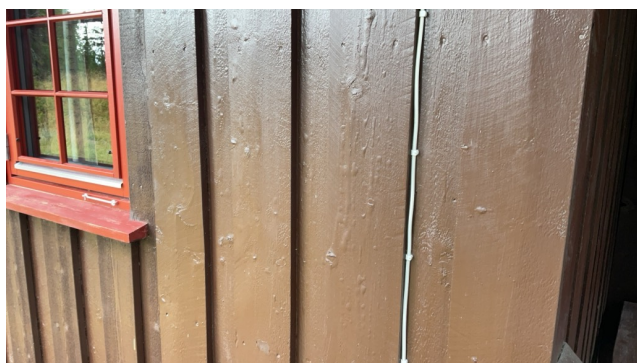
Bobling på maling stedvis

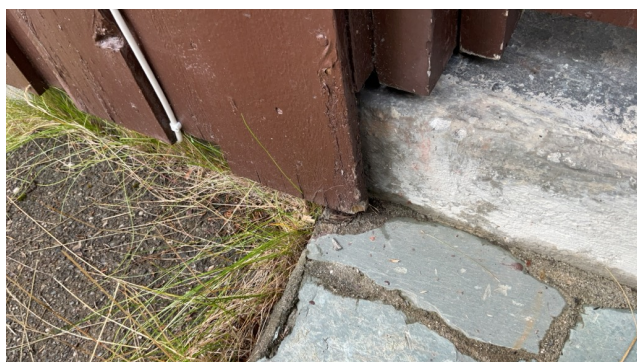
Vedlikeholdsbehov med bobler på maling

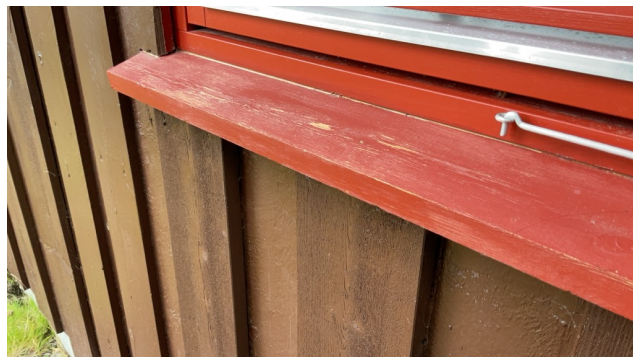
Vedlikeholdsbehov på vannbrett

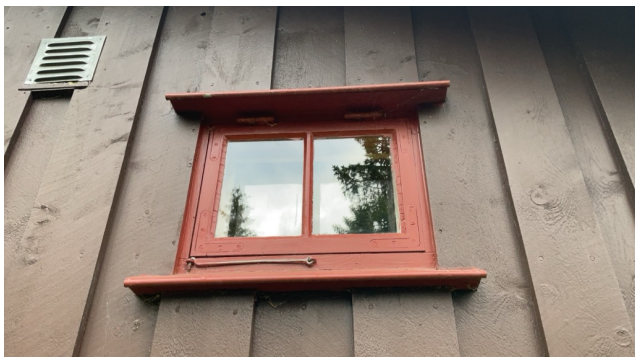
Sprekkdannelse i kitt

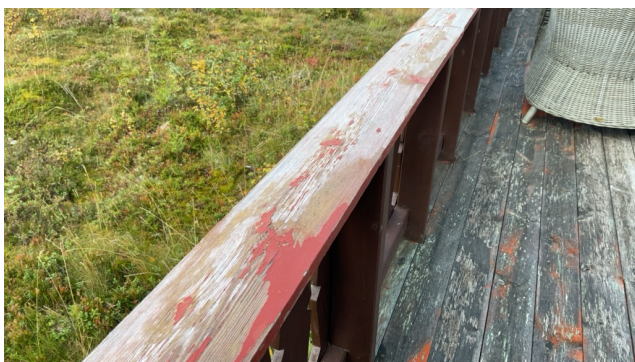
Vedlikeholdsbehov

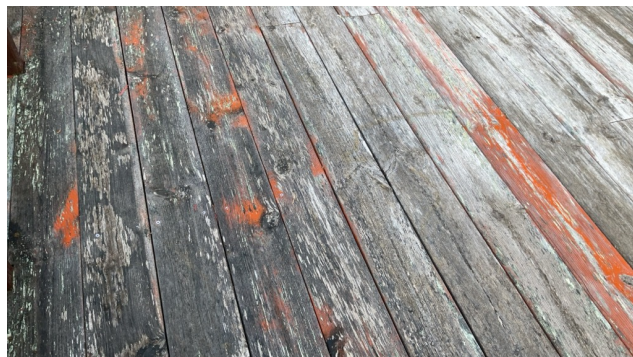
Terrassebord er slitt der det må påregnes vedlikehold/utskifting

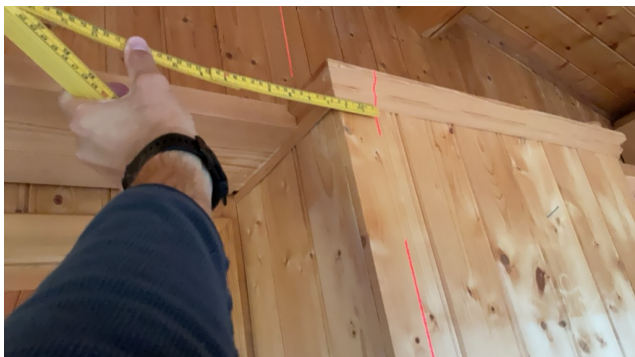
Det er brukslitasje med merker stedvis på gulvoverflate.  
Det er skjevheter i bygning som følge av setninger i bygning med følgeskade med skjevheter i gulv, vegger og himling.  
Fuktskjolder med muggsopp ved pipestamme fra vaskerom, ved fuktmåletaking var det fuktutslag der tiltak av årsak og skadeomfang må foretas

Ved stippørvestking er det på vegg målt skjevhet på oppmot 60 mm på 2 m høyde

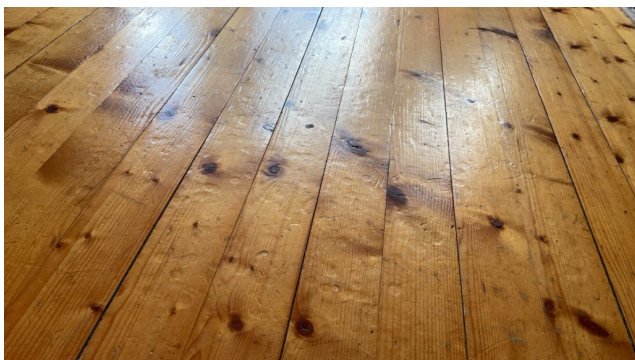
Merker og slitasje på gulvoverflate

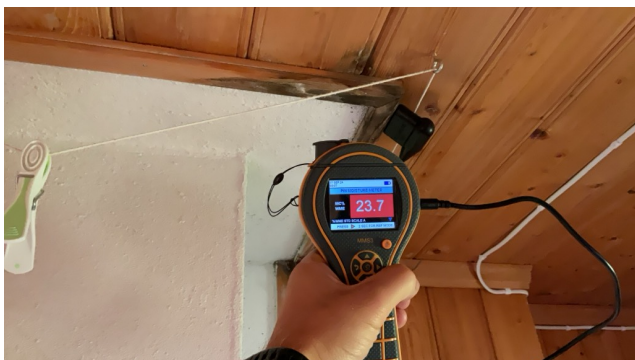
Fuktskjolder med muggsopp ved pipestamme fra vaskerom, ved fuktmåletaking var det fuktutslag der tiltak av årsak og skadeomfang må foretas

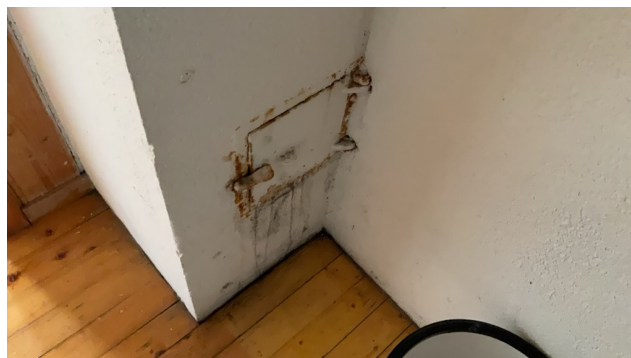
Manglende ubrennbar plate på gulv, rust og fuktmerker fra sotluke

- Det bør foretas nærmere undersøkelser av pipeløp.
- Andre tiltak:
- Det anbefales å montere ildfast plate under luker på pipe.

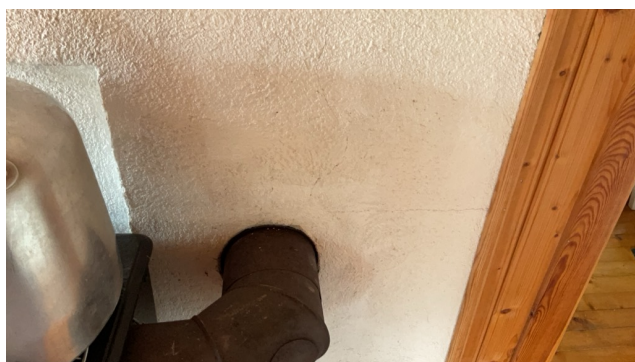
Riss/sprekkdannelse ved røykinnføring.

Riss/sprekke dannelse ved røykinnføring

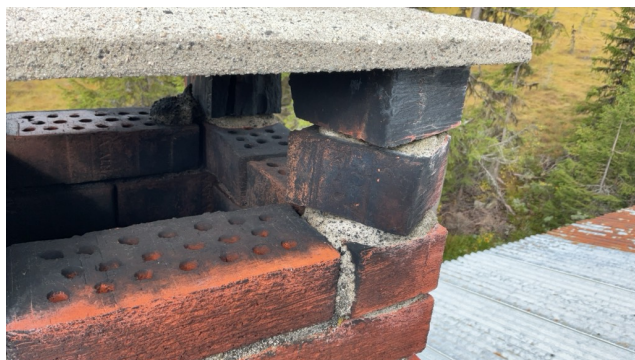
Løse hjørnesteiner og pipe over tak bør oppgraderes med hedekkende pipebeslag

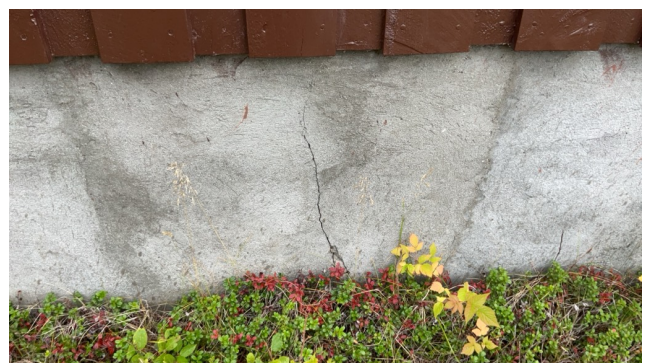
- Grunnmuren har sprekkdannelser.
- Det er avvik:

Fundamentert på terreng som var vanlig på oppføringstidspunkt. Dette er en risikokonstruksjon med henhold fuktpåkjenninger og bevegelser fra tele/setninger fra grunn, som er årsaksammenheng med registrert skjevhet i hytta.

Sprekk i mur

Forholdene bør holdes under oppsikt og utbedringer må vurderes om forholdene skulle endre seg.
