# Tilstandsrapport

Enebolig

Bjørdalsvegen 122, 7717 STEINKJER

Befaringsdato: 10.12.2025

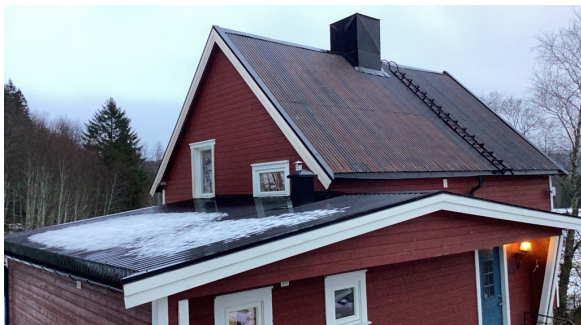
- Når takteking og undertak begynner å bli gamle, øker risikoen for lekkasjer, noe som kan føre til omfattende og kostbare reparasjoner av underliggende konstruksjoner dersom en ikke foretar tiltak på konstruksjonene før dette oppstår.
- Tidspunkt for utskiftning av undertak nærmer seg.

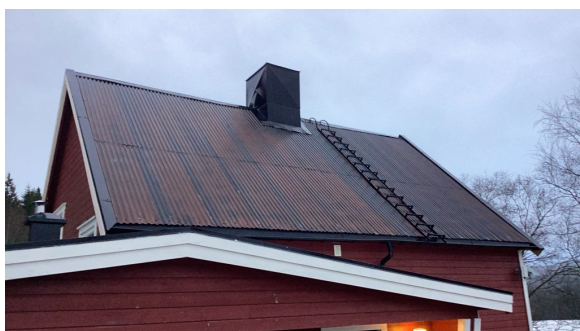
- Stigetrinn for feier må monteres.

Lokale utbedringer.  
Snøfangere anbefales montert.

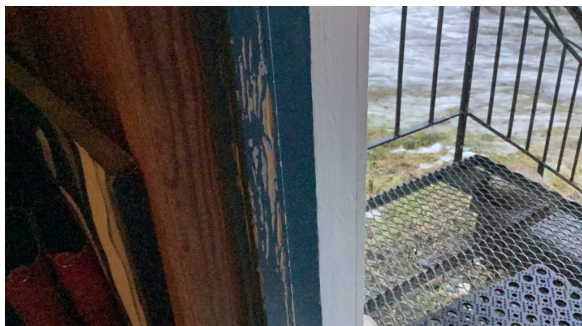
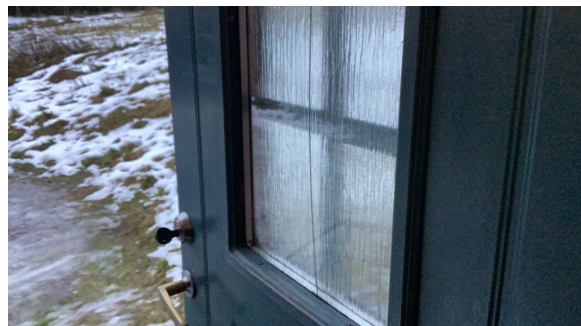
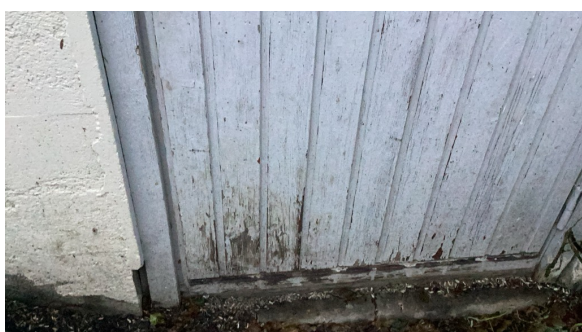
Registrert aldrende vær og bruksslitasje på dører med påkjent trevirke, avskallinger og riper, sår i pakning, sprekk i glass og noe løst dørhåndtak på ytterdør fra entré. Dør til kjeller tar noe i karm.

Løpende vedlikehold og lokale utbedringer.

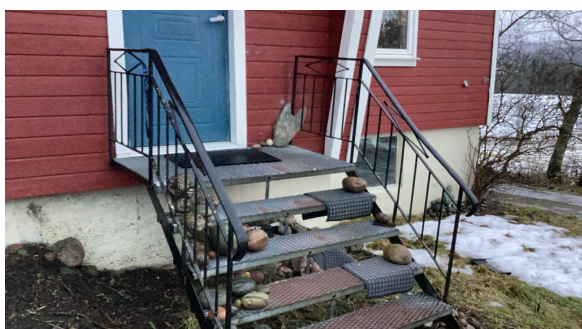
## Utvendige trapper

Registrert noe rustdannelser på trappen.

- Det er ikke krav om utbedring av åpninger i rekkverk til dagens forskriftskrav.
- Rekkverkshøyde må endres for å tilfredsstille krav på byggemeldingstidspunktet.

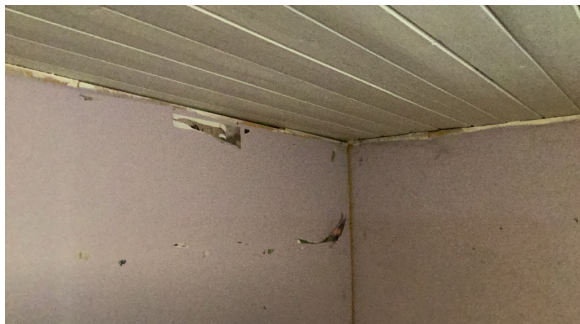
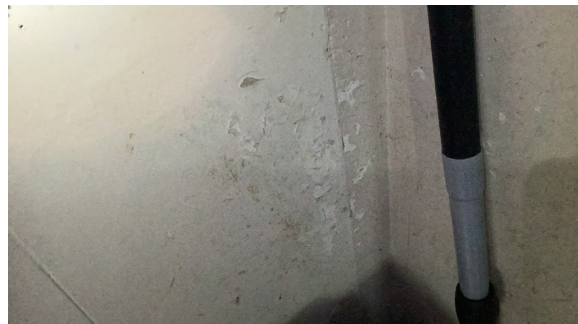
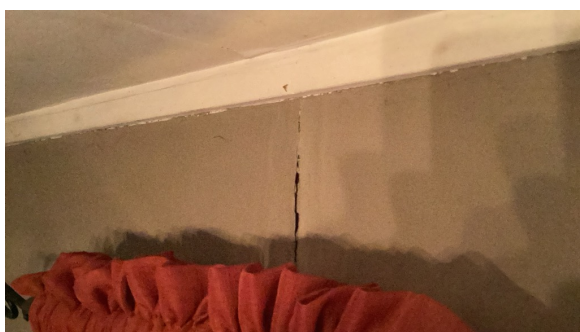
Registrert manglende slutføring med listverk, oppsprekking i tapet, bulinger i tapet, glipper og mindre avskallinger i laminat, riper i vindusforinger og løst vinylbelegg på kjøkken.

Løpende vedlikehold og lokale utbedringer.

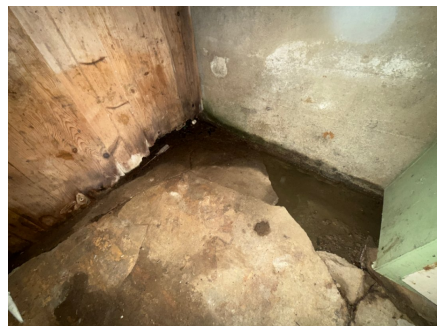
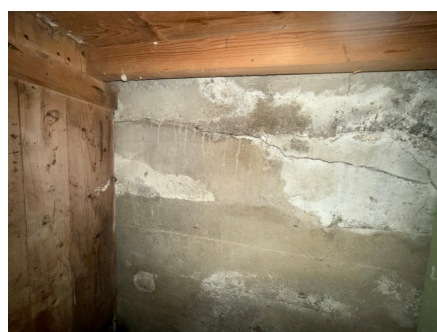
## Kryp Kjeller

Kryp Kjeller er generelt å betrakte som en risikokonstruksjon. Ofte beheftet med fukt, sopp og råteproblemer. Dette skyldes i hovedsak for dårlig ventilering og jordfukt transport fra grunnen.

Registrert manglende fuktsikring mot grunnen samt noe isolasjon og organisk materiale liggende på gulv. Dette gir økt fare for fuktrelaterte problemer. Til opplysning: Vannansamling i kjeller er ved vegg mot kryptjeller.

Nærmere undersøkelser anbefales, kryptjelleren er ikke undersøkt tilstrekkelig.

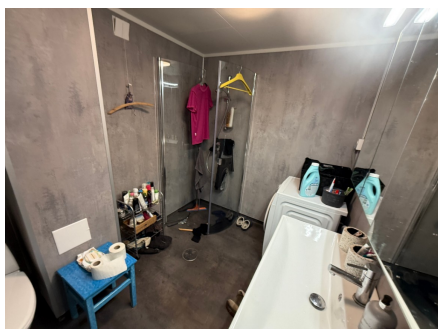
#### TG 2 Overflater vegger og himling

Registrert noe fuktskjolder i himling. Ingen negative utslag ved fuktsøk.

Ref. selgers opplysninger: Dette oppsto etter vannlekkasje ifm. utskifting av tak på tilbygg i 2024. Reklamasjonssak er opprettet med utførende firma, er ikke avklart per 12.12.2025.

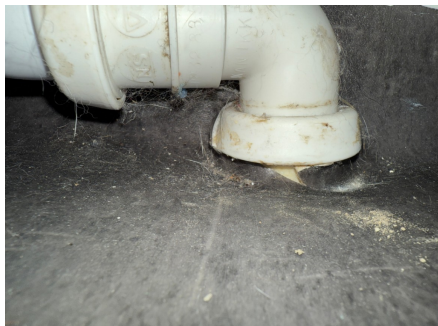
### 🔧 TG 2 Sluk, membran og tettesjikt

- Sluket må sjekkes og rengjøres jevnlig.
- Eldre sluk av plast er ofte utsatt for lekkasjer og særlig i overganger. Eventuelle lekkasjer kan medføre fuktskader på tilliggende konstruksjoner.

Overvåk tilstanden jevnlig. For å få tilstandsgrad 0 eller 1 må slukløsningen skiftes ut. Det er imidlertid vanskelig å si noe om tidspunktet for når dette er nødvendig.

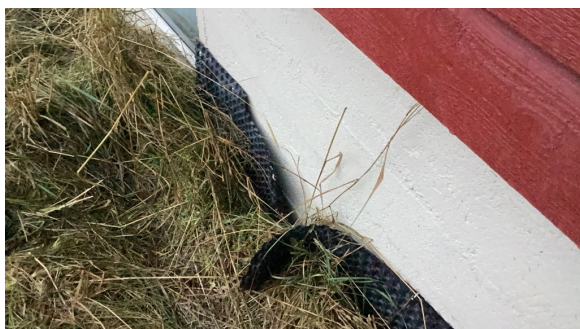
### 1 TG 2 Grunnmur og fundamenter

Grunnmur av plasstøpt betong.
