Björdalsvegen 122, 7717 STEINKJER

**Stod - enebolig med garasje.  
Landlig men samtidig sentral  
beliggenhet. Bad 2024. Nyere  
kledning.**

# Tilstandsrapport

## ENEBOLOG

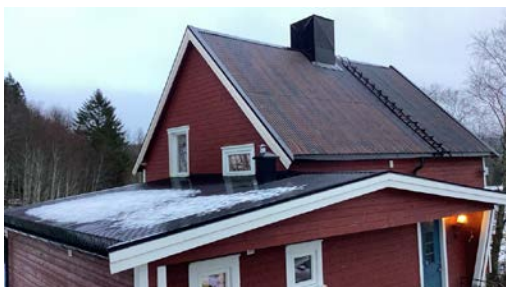
## 🔧 TG 2 Takteking over tilbygg

- Stigetrinn for feier må monteres.

Lokale utbedringer.  
Snøfangere anbefales montert.

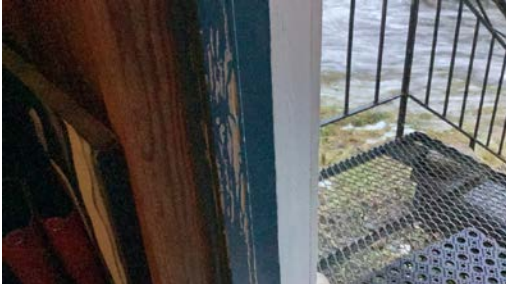
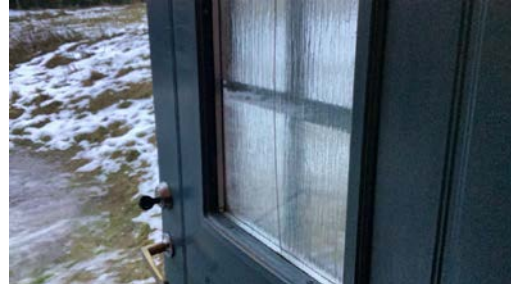
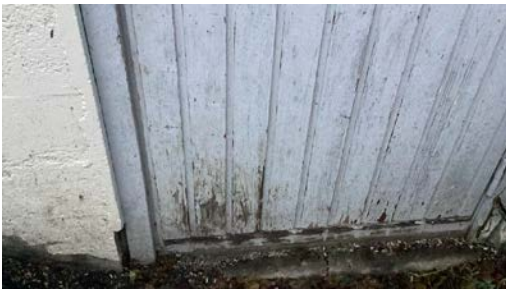
## TG 2 Utvendige trapper

Trapp i strekkmetall opp til hovedinngang.  
Rekkverk av metall.

- Det er ikke krav om utbedring av åpninger i rekkverk til dagens forskriftskrav.
- Rekkverkshøyde må endres for å tilfredsstille krav på byggemeldingstidspunktet.

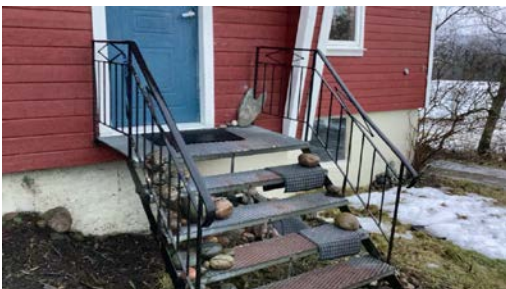
## TG 2 Overflater

Løpende vedlikehold og lokale utbedringer.

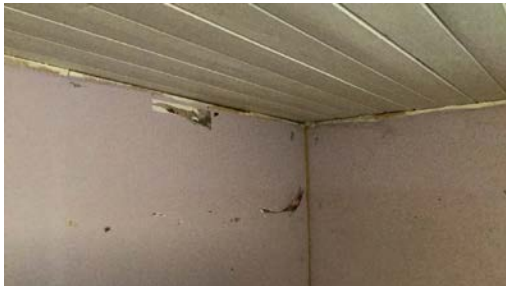
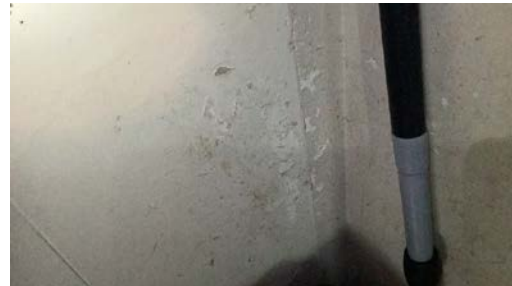
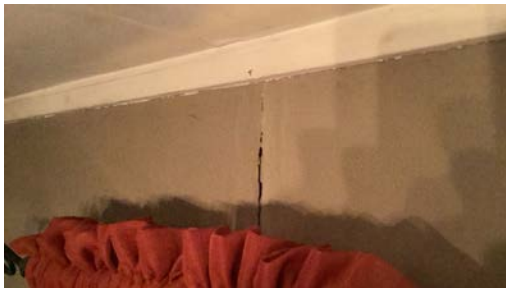
## TG 3 Etasjeskille/gulv mot grunn

Etasjeskiller av trebjelkelag.

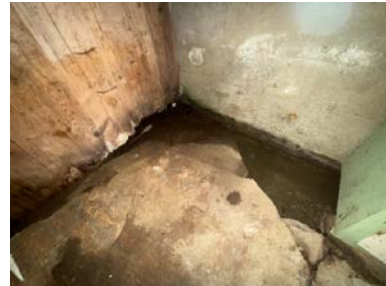
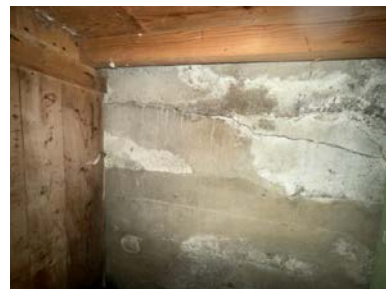
## Kryp kjeller

Kryp kjeller under tilbygget del av boligen med tilkomst via vindu på grunnmur. Utvendig terreng hindrer åpning av vindu. Kryp kjeller er av denne grunn kun delvis observert fra utsiden. Undersøkelsen er av denne grunn meget begrenset. På synlige deler av kryptkjeller fra utsiden er det observert stubbloft av bord og jordgrunn.

Løpende vedlikehold og lokale utbedringer.

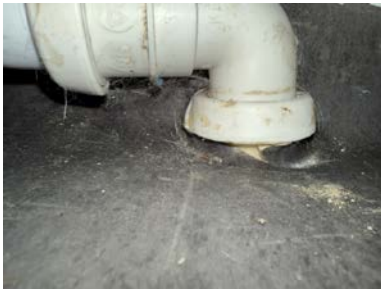
### TG 2 Sluk, membran og tettesjikt

- Sluket må sjekkes og rengjøres jevnlig.
- Eldre sluk av plast er ofte utsatt for lekkasjer og særlig i overganger. Eventuelle lekkasjer kan medføre fuktskader på tilliggende konstruksjoner.

Overvåk tilstanden jevnlig. For å få tilstandsgrad 0 eller 1 må slukløsningen skiftes ut. Det er imidlertid vanskelig å si noe om tidspunktet for når dette er nødvendig.

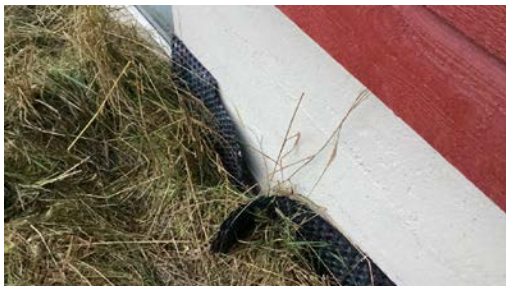
### ! TG 2 Grunnmur og fundamenter

Grunnmur av plasstøpt betong.
