# Tilstandsrapport

Enebolig

Valneskroken 11, 8906 BRØNNØYSUND

Rapportdato: 17.03.2026

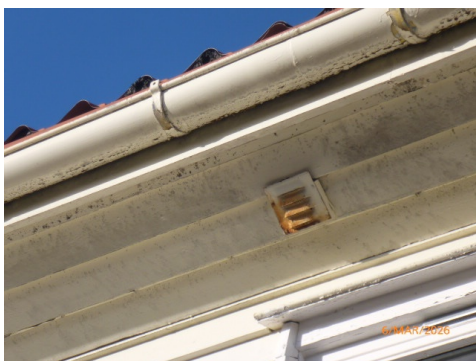
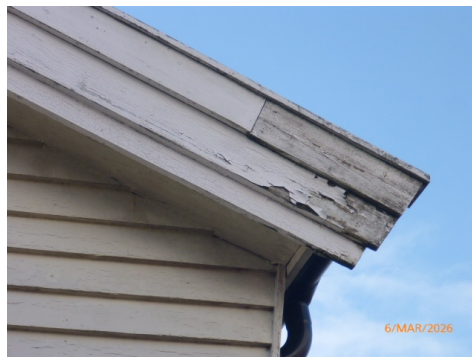
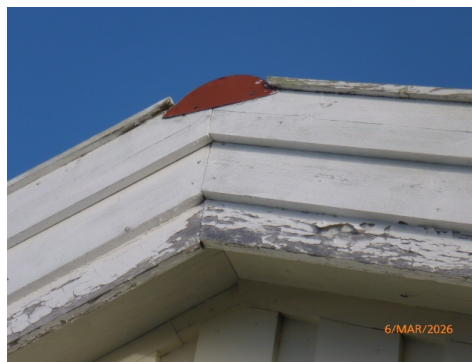
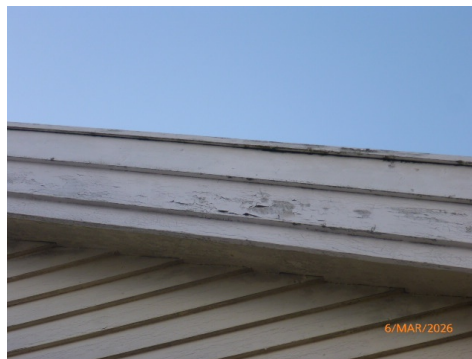
- Det er påvist råteskader.

Vindskier har flere områder med betydelig slitasje, avflassing og begynnende råteskader.

- Lokal utbedring/utskifting av fukt/råteskadet treverk.

Det bør foretas utskifting eller lokal utbedring av råteskadet treverk, samt overflatebehandling av slitte og avflassede områder.

Dersom tiltak ikke gjennomføres, vil det være økt risiko for videre råteutvikling og skader på underliggende konstruksjoner.

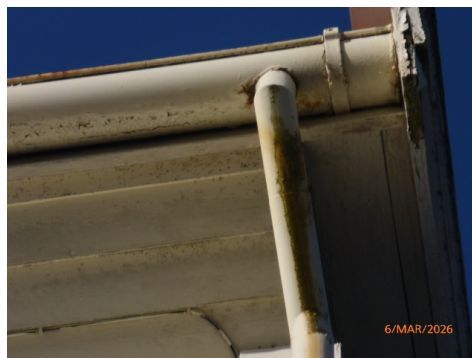
Det er rust på pipebeslaget, og topphatt mangler.

Det er lekkasjer fra eller ved pipebeslaget.

Takrenner og nedløp mot sør har begynnende rustskader.

Nytt pipebeslag må monteres for å forhindre lekkasjer og videre fuktskader i takkonstruksjonen.

Det må påregnes utskifting av takrenner og nedløp mot sør for å unngå lekkasjer og følgeskader som følge av rust og redusert funksjon.

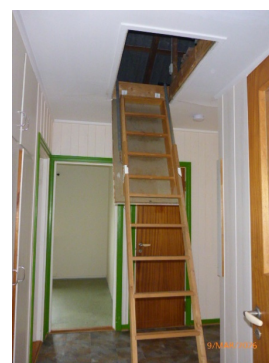
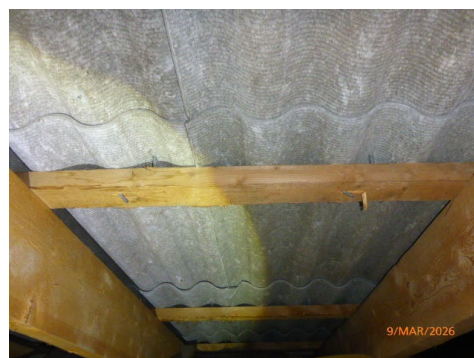
- Det er påvist fuktskjolder/skader i takkonstruksjonen.
- Det er avvik:

Det er lekkasje ved pipegjennomføringen, og det er registrert fukt i treverket. Dette kan medføre svekkelse av takkonstruksjonen dersom forholdet ikke utbedres.

Det er observert musefelle på kaldt loft, noe som kan indikere aktivitet av skadedyr.

Det er ikke etablert dampsperre i himlingen mot kaldt loft, noe som øker risikoen for fuktproblemer i takkonstruksjonen.

Lekkasje ved pipegjennomføringen må utbedres for å hindre videre fuktinntrengning og svekkelse av takkonstruksjonen.

Det bør gjennomføres tiltak for å hindre og kontrollere eventuell aktivitet av skadedyr, da mus kan forårsake skade på isolasjon og konstruksjoner.

Det anbefales å etablere dampsperre i himlingen mot kaldt loft for å redusere risikoen for fuktproblemer og påfølgende råteskader i takkonstruksjonen.

Saker, materialer, plast og belegg på kaldt loft bør fjernes for å sikre god inspeksjonsmulighet og tilstrekkelig luftgjennomstrømning, slik at risikoen for fuktskader reduseres.

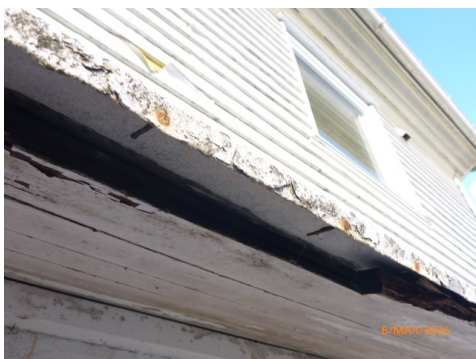
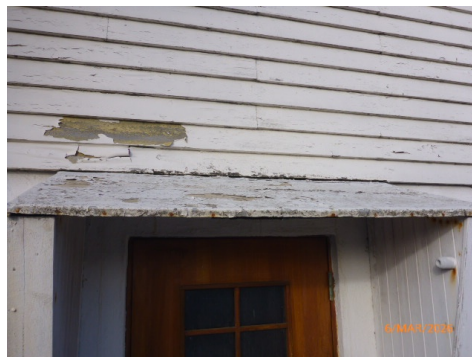
Det er påvist råteskader i konstruksjonen over inngangsdøren i sokkelen.

Det bør bygges nytt tak over inngangsdøren for å utbedre råteskadene. Dersom tiltak ikke gjennomføres, kan dette føre til ytterligere skade på konstruksjonen, redusert levetid og økt risiko for vanninntrenging.

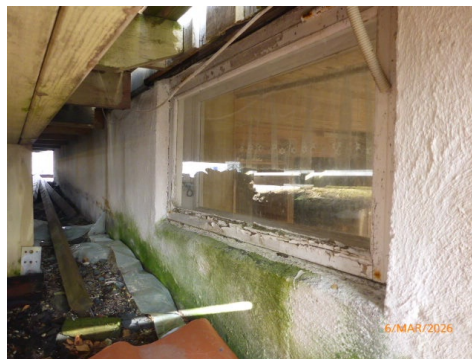
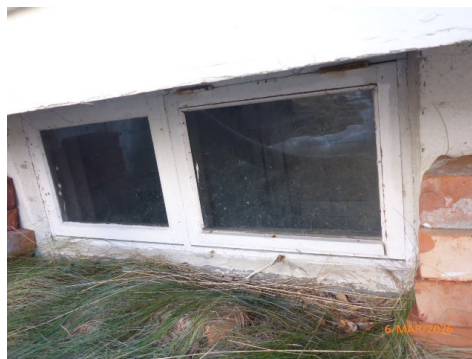
- Det er påvist vinduer med fukt/råteskader.

Det er råteskader på vinduer i sør.

Det er begynnende skader på vinduet under altanen.

Det er liten avstand fra vinduet til terreng i nord, noe som kan øke risikoen for fukt- og råteskader over tid.

- Vinduer med råteskader må erstattes med nye.

Vinduer med råteskader bør skiftes ut for å hindre videre forringelse og unngå fuktskader i tilstøtende konstruksjoner.

Vinduet under altanen bør følges opp og eventuelt utbedres for å forhindre utvikling av skader.

Det anbefales å vurdere tiltak for å øke avstanden mellom vindu og terreng i nord, for å redusere risikoen for fremtidige fukt- og råteskader.

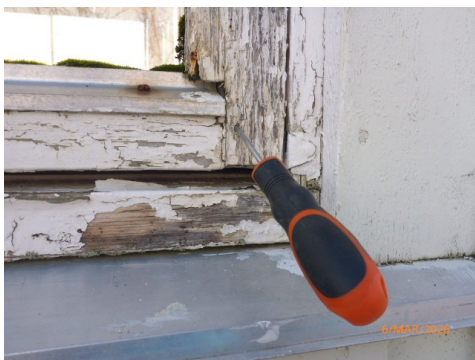
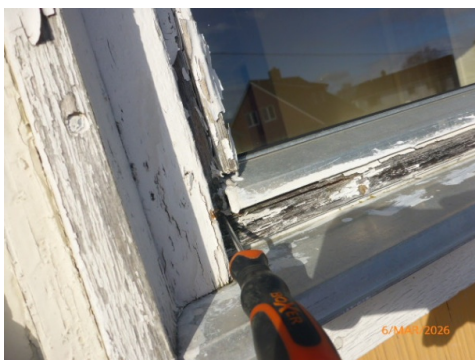
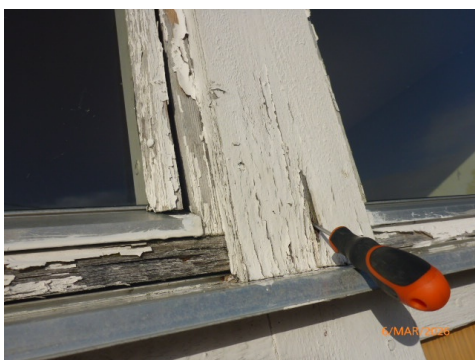
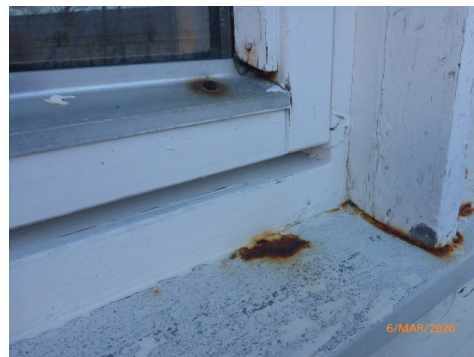
- Det er påvist vinduer med fukt/råteskader.

Det er rust på beslag og stifter.

Det er skade på vindusomrammingen for stuevindue.

- Vinduer med råteskader må erstattes med nye.

Vinduer med fukt- og råteskader bør skiftes ut for å hindre videre forringelse og unngå følgeskader på omkringliggende konstruksjoner.

Rust på beslag og stifter bør utbedres for å sikre tilstrekkelig beskyttelse mot fuktninntrengning.

Skadet vindusomramming bør repareres for å opprettholde vinduets funksjon og forhindre ytterligere skader.

Punktert vindu på badet bør byttes for å unngå kondensproblemer og risiko for fuktskader.

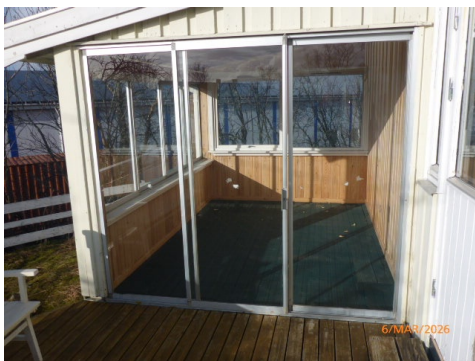
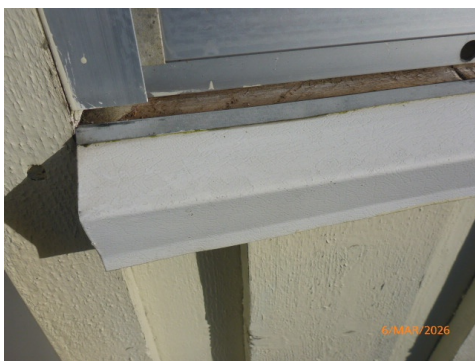
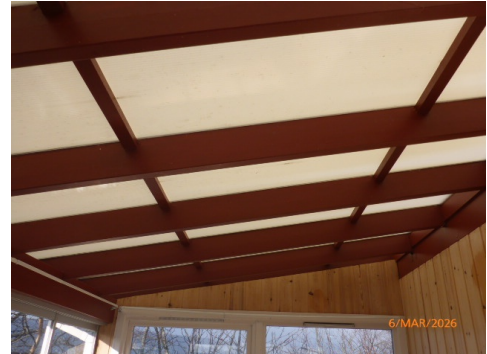
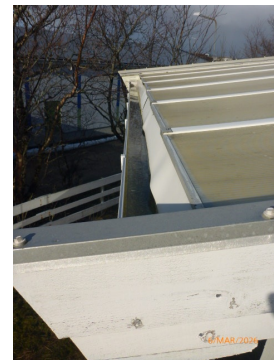
Det er observert tegn til en mindre lekkasje mot yttervegg i sør. Dette kan skyldes at dør har stått på gløtt.

Feste beslag under vinduene for å hindre vanninntrengning og eventuelle følgeskader.

Rense takrennen for å sikre god avrenning og redusere risiko for vannskader på konstruksjonen.

Utføre service på dører og vinduer, samt kontrollere for lekkasje ved nedbør, for å avdekke og utbedre eventuelle svakheter som kan føre til fuktskader.

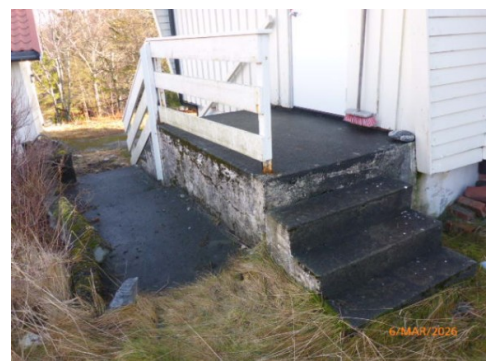
- Betongtrapp har mindre sprekker/skader

Det er registrert noen sprekker og skader i betongen. Det er også rustdannelse på rekkverket av jern.

Sprekkene og skadene i betongen bør utbedres, og rust på rekkverket bør fjernes og behandles for å forhindre videre forringelse og redusere risiko for skader eller svekket bæreevne.

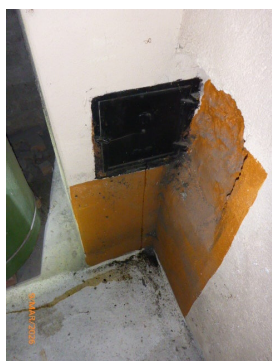
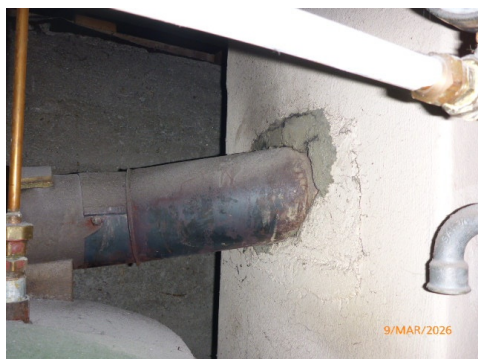
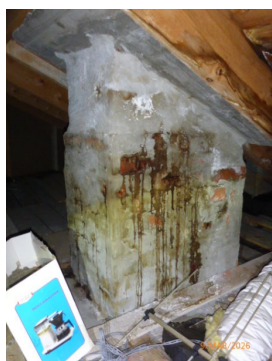
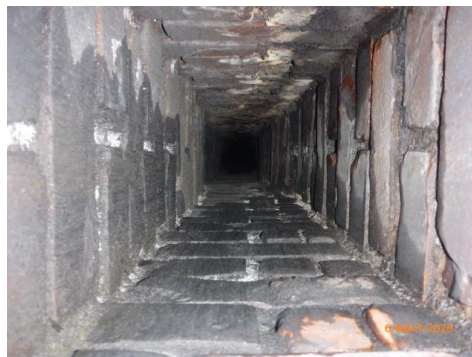
- Det er påvist sprekker og/eller riss i pipe.

Pipen har også sprekker i puss og utfelling av sot på kaldt loft.

Det bør vurderes piperehabilitering med nytt røykløp for å utbedre sprekkene i pussen og hindre videre utfelling av sot på kaldt loft.

Konsekvensen av å ikke utbedre dette kan være økt risiko for pipebrann, lekkasje av røykgasser til innemiljøet og redusert levetid på pipen.

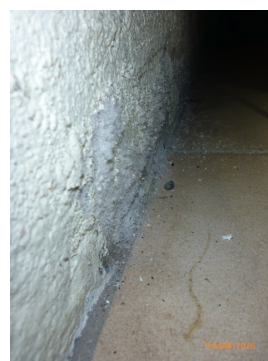
Saltutslag på mur ved trapp.

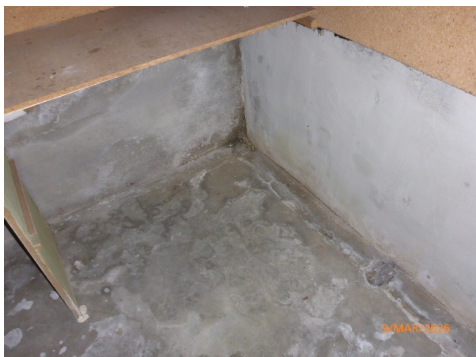
Fukt i vest

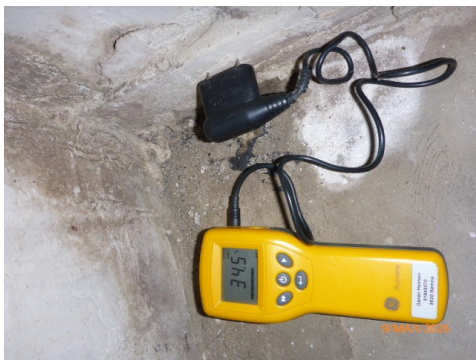
Vått treverk mot vest

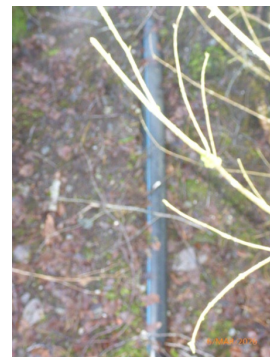
Mulig trekrør ved naust
