Valneskroken 11, 8906 BRØNNØYSUND

**SENTRUM | Eldre enebolig over to  
plan med utsikt mot Valen |  
Frittstående garasje | Nausttomt  
med naust**

# Tilstandsrapport

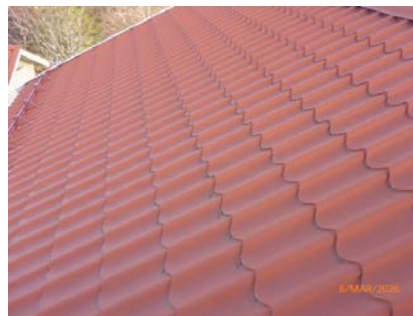
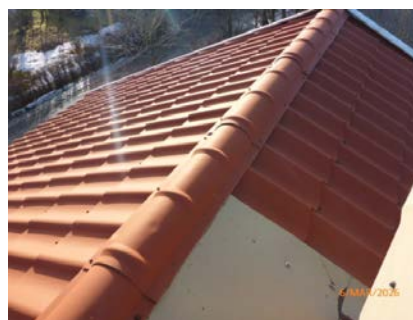
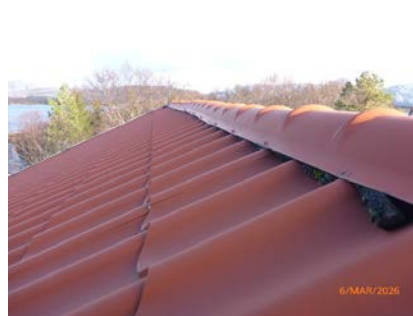
- Mer enn halvparten av forventet brukstid er passert på taktekingen.
- Mer enn halvparten av forventet brukstid er passert på undertak.
- Det er avvik:

Det er observert enkelte skader på tettestrimler mellom taktekke og takfotbeslag.

- Overvåk tilstanden jevnlig. For å få tilstandsgrad 0 eller 1 må tekkingen skiftes ut, men tidspunktet for når dette er nødvendig er vanskelig å si noe om.
- Når takteking og undertak begynner å bli gamle, øker risikoen for lekkasjer, noe som kan føre til omfattende og kostbare reparasjoner av underliggende konstruksjoner dersom en ikke foretar tiltak på konstruksjonene før dette oppstår.
- Tiltak:

Fjern mose og lav fra takfotbeslag for å hindre fuktansamling og forlenget levetid på beslagene.

Kontroller lufting og undertak for å avdekke eventuelle mangler eller skader, da utilstrekkelig lufting kan føre til fuktskader og redusert levetid på takkonstruksjonen.

Skader på tettestrimler bør utbedres for å unngå vanninntrengning ved takfot.

Skjevheter ved mønekammen bør vurderes nærmere, da dette kan påvirke takets tetthet og funksjon.

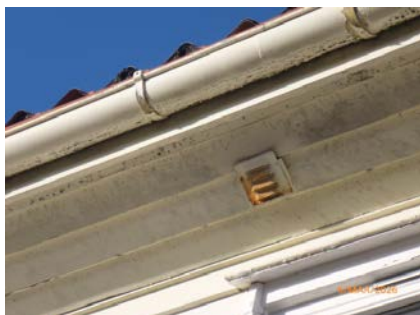
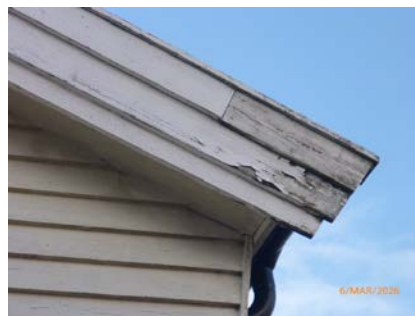
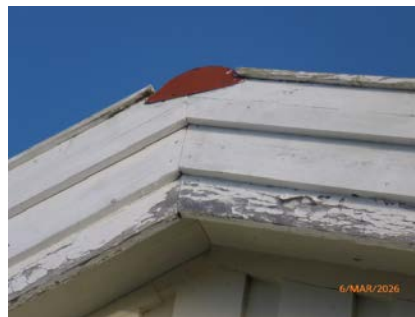
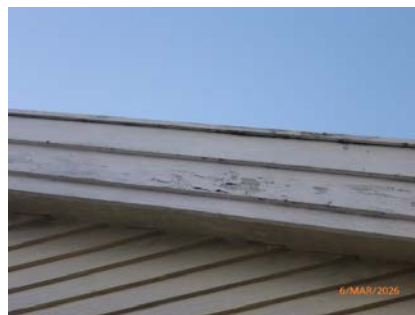
- Det er påvist råteskader.

Vindskier har flere områder med betydelig slitasje, avflassing og begynnende råteskader.

- Lokal utbedring/utskifting av fukt/råteskadet treverk.

Det bør foretas utskifting eller lokal utbedring av råteskadet treverk, samt overflatebehandling av slitte og avflassede områder.

Dersom tiltak ikke gjennomføres, vil det være økt risiko for videre råteutvikling og skader på underliggende konstruksjoner.

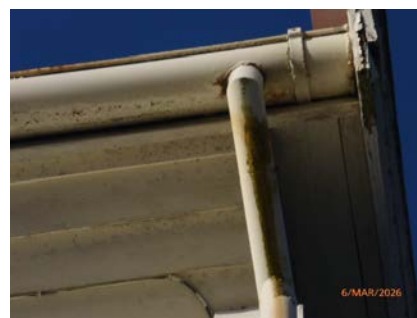
## 1 TO 3 Gamle renner og nedløp

Det er rust på pipebeslaget, og topphatt mangler.

Det er lekkasjer fra eller ved pipebeslaget.

Takrenner og nedløp mot sør har begynnende rustskader.

Nytt pipebeslag må monteres for å forhindre lekkasjer og videre fuktskader i takkonstruksjonen.

Det må påregnes utskifting av takrenner og nedløp mot sør for å unngå lekkasjer og følgeskader som følge av rust og redusert funksjon.

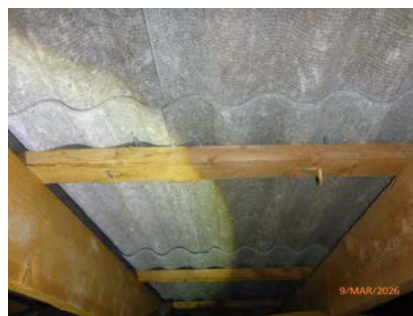
- Det er påvist fuktskjolder/skader i takkonstruksjonen.
- Det er avvik:

Det er lekkasje ved pipegjennomføringen, og det er registrert fukt i treverket. Dette kan medføre svekkelse av takkonstruksjonen dersom forholdet ikke utbedres.

Det er observert musefelle på kaldt loft, noe som kan indikere aktivitet av skadedyr.

Det er ikke etablert dampsperre i himlingen mot kaldt loft, noe som øker risikoen for fuktproblemer i takkonstruksjonen.

Lekkasje ved pipegjennomføringen må utbedres for å hindre videre fuktinntrengning og svekkelse av takkonstruksjonen.

Det bør gjennomføres tiltak for å hindre og kontrollere eventuell aktivitet av skadedyr, da mus kan forårsake skade på isolasjon og konstruksjoner.

Det anbefales å etablere dampsperre i himlingen mot kaldt loft for å redusere risikoen for fuktproblemer og påfølgende råteskader i takkonstruksjonen.

Saker, materialer, plast og belegg på kaldt loft bør fjernes for å sikre god inspeksjonsmulighet og tilstrekkelig luftgjennomstrømning, slik at risikoen for fuktskader reduseres.

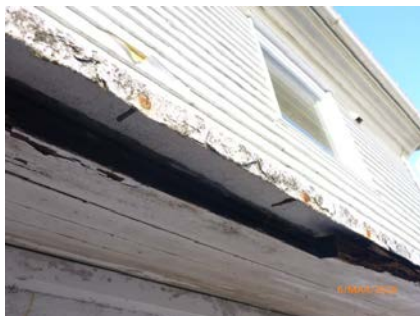
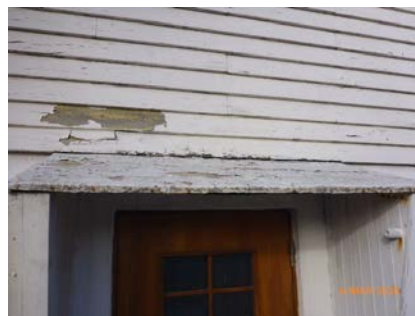
Det er påvist råteskader i konstruksjonen over inngangsdøren i sokkelen.

Det bør bygges nytt tak over inngangsdøren for å utbedre råteskadene. Dersom tiltak ikke gjennomføres, kan dette føre til ytterligere skade på konstruksjonen, redusert levetid og økt risiko for vanninntrenging.

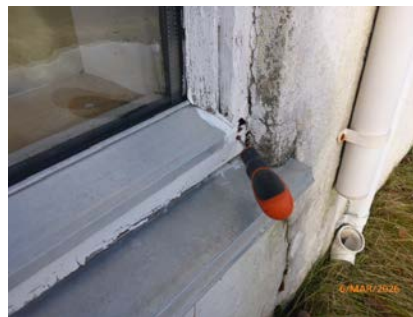
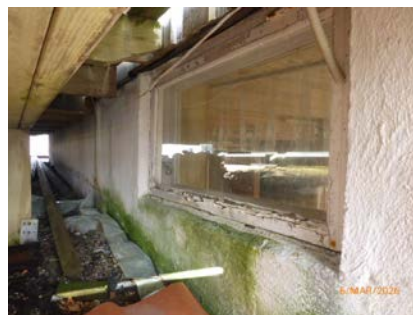
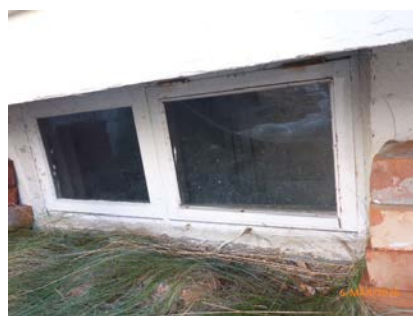
- Det er påvist vinduer med fukt/råteskader.

Det er råteskader på vinduer i sør.

Det er begynnende skader på vinduet under altanen.

Det er liten avstand fra vinduet til terreng i nord, noe som kan øke risikoen for fukt- og råteskader over tid.

- Vinduer med råteskader må erstattes med nye.

Vinduer med råteskader bør skiftes ut for å hindre videre forringelse og unngå fuktskader i tilstøtende konstruksjoner.

Vinduet under altanen bør følges opp og eventuelt utbedres for å forhindre utvikling av skader.

Det anbefales å vurdere tiltak for å øke avstanden mellom vindu og terreng i nord, for å redusere risikoen for fremtidige fukt- og råteskader.

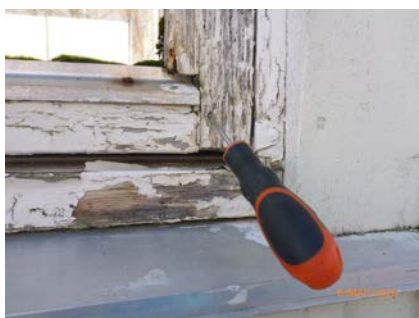
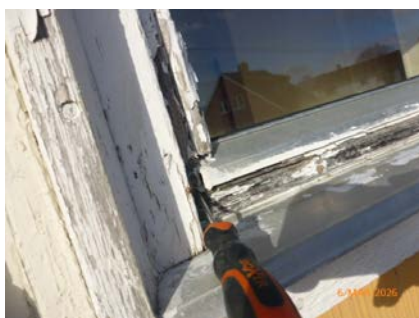
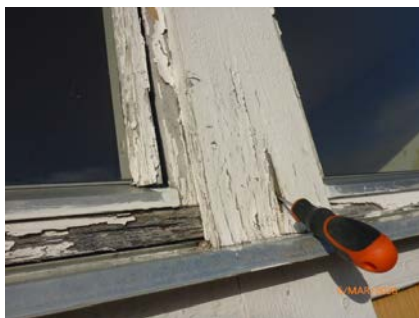
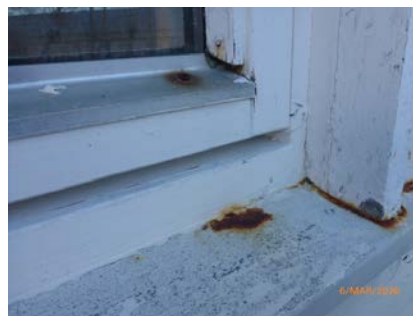
## Vinduer hovedetasje

- Det er påvist vinduer med fukt/råteskader.

Det er rust på beslag og stifter.  
Det er skade på vindusomrammingen for stuevindue.  
Det er et punktert vindu på badet.

- Vinduer med råteskader må erstattes med nye.

Rust på beslag og stifter bør utbedres for å sikre tilstrekkelig beskyttelse mot fuktnntrengning.

Punktert vindu på badet bør byttes for å unngå kondensproblemer og risiko for fuktskader.

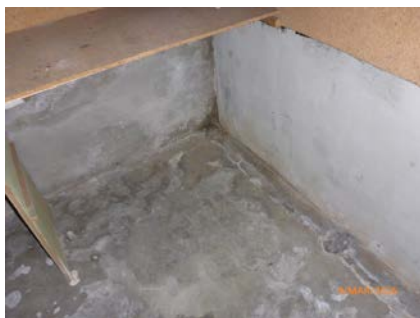
Fukt i vest

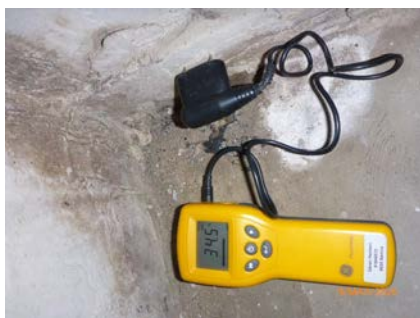
Vått treverk mot vest
