Tilstandsrapport - NS 3600:2018

Utgårdstrandveien 8

Rapport kode: 149698

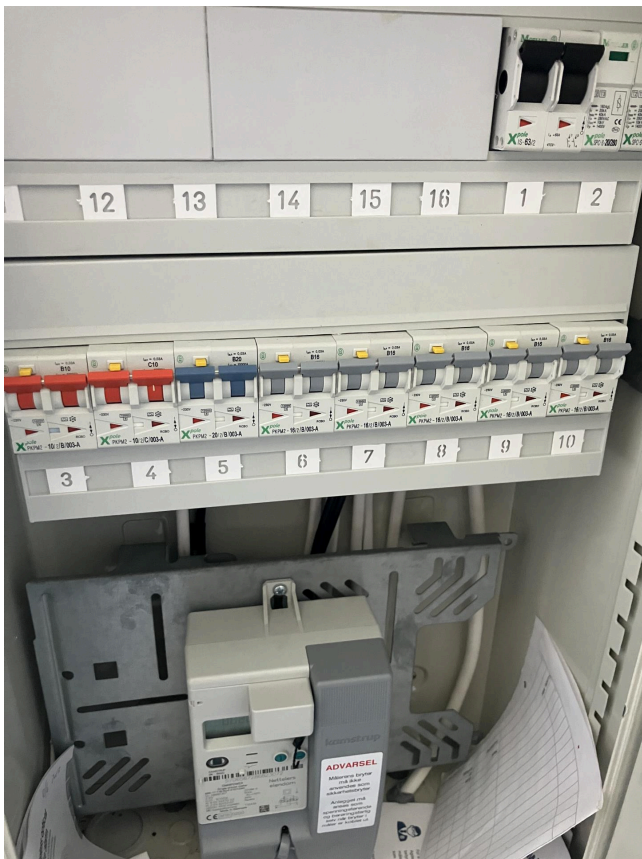
Sikringskap montert i soverom vest 2. etasje på vegg vest ende nord.
Hovedsikring 63 ampere, 8 kurser.

Sikringskap.
