# Tilstandsrapport

Boligbygg med flere boenheter

Midtveien 47, 0598 OSLO

Rapportdato: 16.01.2026

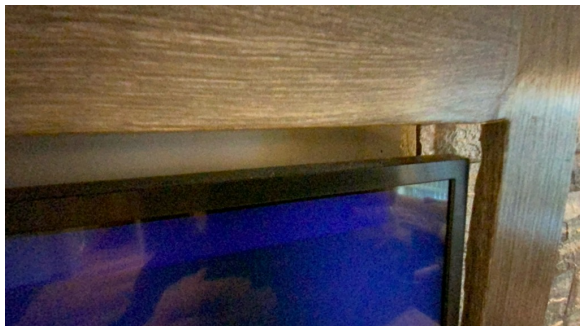
### Veggkonstruksjon

Det er bygget inn kasse i yttervegg og ikke dokumentert med tanke på tetthet eller isolasjonskrav i yttervegg.

Kasse må fjernes for å tilfredsstille tetthet og isolasjons krav i leiligheten. Veggene må settes tilbake til opprinnelig og tiltenkt tilstand. Konsekvens kan være at det kan oppstå mugg og fukskader i vegg.

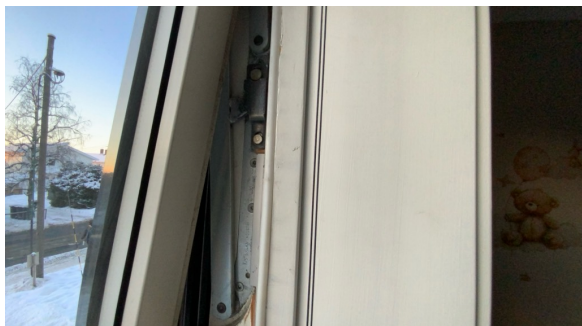
### Vinduer

- Det er påvist at enkelte vinduer er vanskelig å åpne/lukke.

Ett soveromsvindu er litt vrient å åpne grunnet noe feil på skinnesystemet på vinduet.

Skifte skinne for tiltenkt åpningsfunksjon.

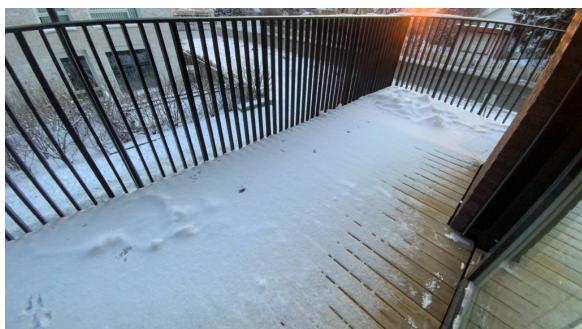
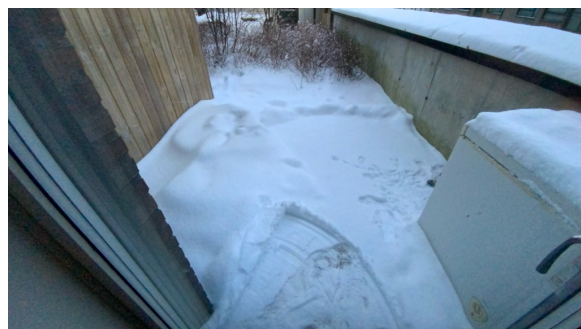
## TG IU Balkonger, terrasser og rom under balkonger

- Balkonger/terrasse er snødekt og derfor ikke nærmere vurdert.

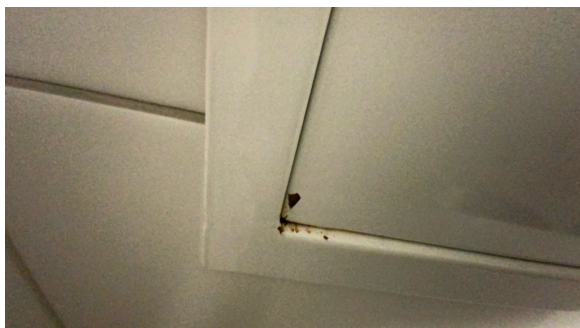
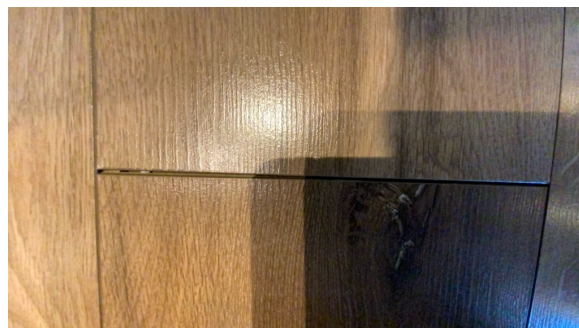
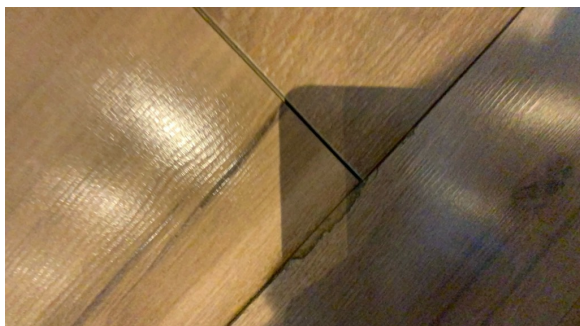
## TG 2 Overflater

- Overflater har en del slitasjegrad utover det en kan forvente.

Det er synlig skade på laminat ved kjøkkendel og synlig åpning i endeskjøter på lamiant. Noe dårlig sparkolet noen steder på vegger og noe slitasje av gulvlister i elieligheten. Liten rustskade på dør til fordelerskap til rør på hovedbad.

- Overflater må utbedres eller skiftes.

Det anbefales å utbedre skader ved å bytte laminat for å lukke avviket og forhindre at skadene utvikler seg videre over tid.

Overflater bør pusses opp eller skiftes der det anses nødvendig. Slitasje på overflater har normalt lav konsekvensgrad, men kan påvirke estetikk og brukervennlighet. Ny eier vurderer selv behovet for oppgradering.

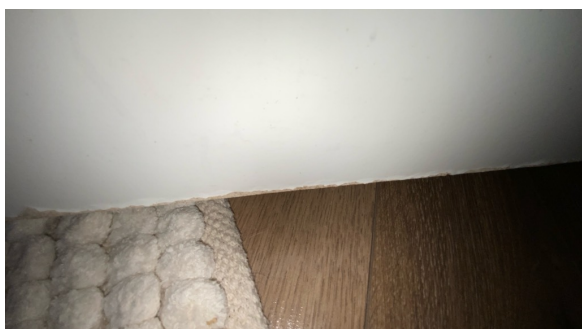
## 📍 TG 2 Innvendige dører

- Enkelte av innvendige dører har en del slitasje.

Det er synlig noe kondensskader nederst på dørblad til bad.

- Lokal utbedring må påregnes.

For å lukke avviket må dørblad skiftes eller sparkles og males for at videre fuktskade ikke skal utvikle seg videre.

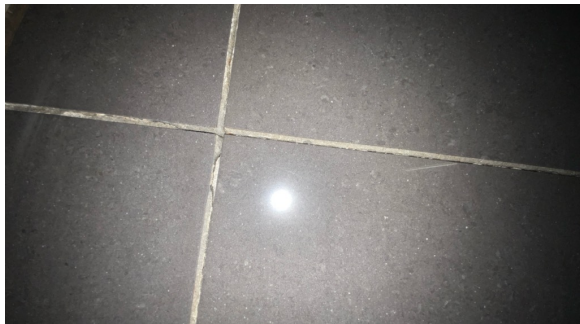
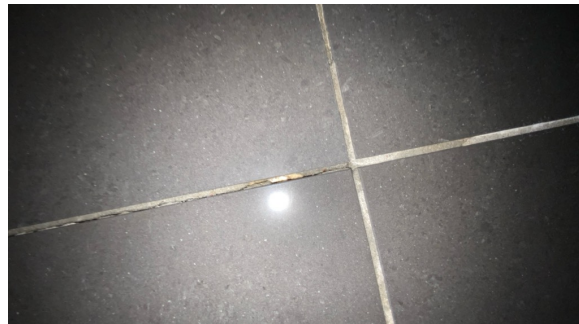
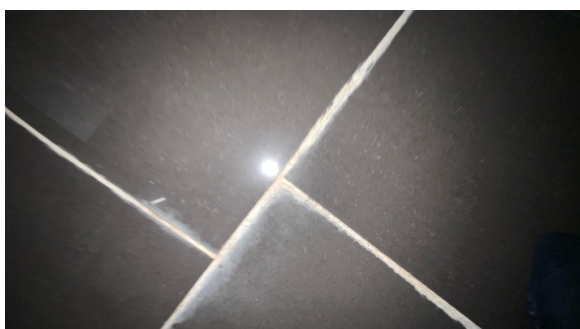
#### TG 3 Overflater Gulv

Gulvet er flislagt. Rommet har vannbåren gulvvarme. Fall mot sluk er målt til 35 mm. Høydeforskjell fra toppen av sluket til toppen av membranen ved dørterskelen er 35 mm. Det er lagt flis på flis i 2019 ved egeninnsats. Konsekvens kan være at fliser er lagt med feil utførelse eller feil materialer for denne typen gulv.

- Det er påvist avvik i fallforhold til sluk i forhold til krav i forskrift på byggetidspunktet.
- Det er påvist at gulvoverflaten har omfattende skader.

Fliser på gulv er løse, da det er synlig at fuger rundt gulvfliser er løse og betydeleg hulrom lyd under flisene.

- Overflater må utbedres eller skiftes.

Da fliser er løse, må disse legges på nytt, med opprinnelig fall. Nærmere undersøkelser for årsak til løse fliser må vurderes videre ved fjerning av gulvfliser og årsak til dette.

Kostnadsestimat: 20 000 - 100 000

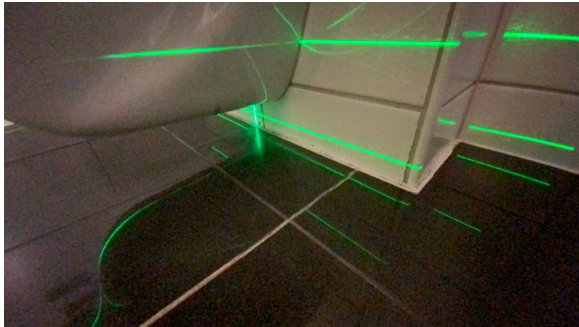
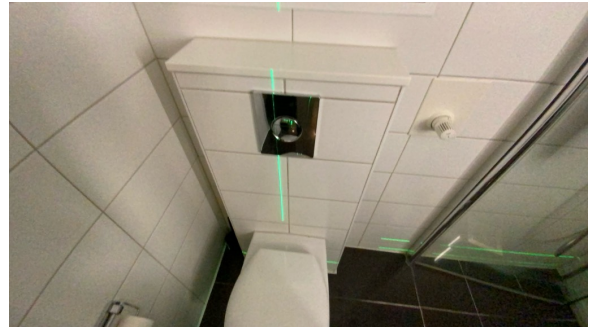
### TG 2 Sanitærutstyr og innredning

- Det er ikke påvist tilfredsstillende løsning for å synliggjøre lekkasje fra innebygget sisterner.

- Uten dreneringsløsning/lekkasjesikring kan lekkasjer pågå over lang tid uten å bli oppdaget. Dette kan føre til omfattende fuktskader i omkringliggende byggematerialer.

Etablere hull under toalett for dreneringsløsning.

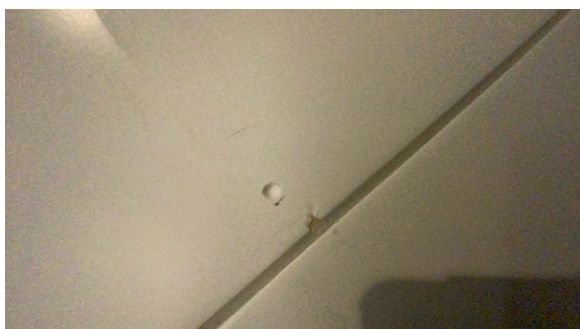
### TG 2 Overflater vegger og himling

Det er lite hakk i flis og hull som er silikonert etter tidligere dusjvegg på 1 side.

Avviket vurderes å ikke ha konsekvens for funksjon da dette vurderes som estetisk og at hull er tettet med silikon.

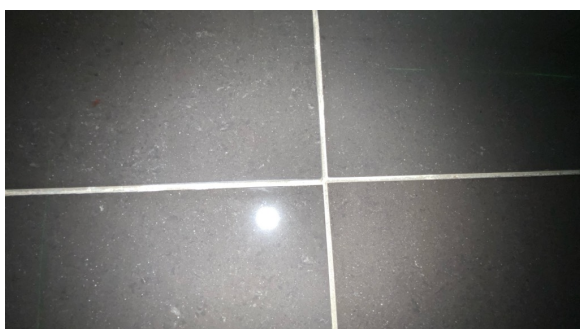
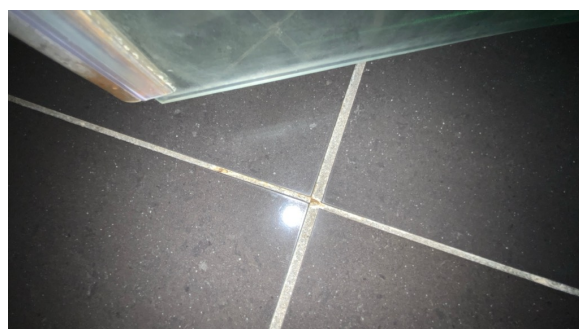
### TG 2 Overflater Gulv

- Det er påvist at noen fliser har bom (hulrom under).

Det er betydelig bom under fliser. Fliser fra opprinnelig del av med smøremembran og fliser ligger nye gulvfliser fra 2019.

- Dersom tiltaket ikke utføres, kan dette over tid føre til at flisene løsner eller sprekker, spesielt ved belastning eller bevegelser i konstruksjonen.
- Gjennomføre ytterligere undersøkelser og foreta utbedring av skade.

Hvis fliser løsner, må disse legges på nytt, med opprinnelig fall. Nærmere undersøkelser for årsak til løse fliser må vurderes videre ved fjerning av gulvfliser og årsak til dette.

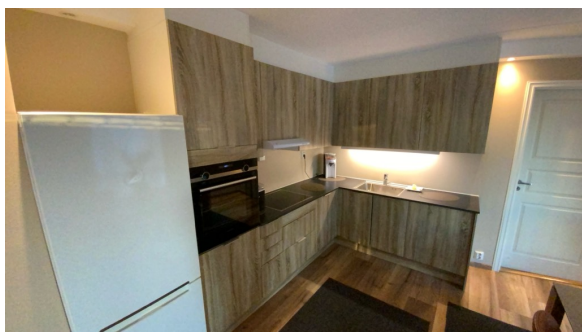
- Det er påvist skader på overflater/kjøkkeninnredning utover normal slitasjegrad.

Det opplyses om at det er småskader på fronter bak folien.

Det er behov for oppussing av dører, hvis folien fjernes. Tiltak kan være at dørene byttes ut eller slipes og males.
