Tilstandsrapport

Enebolig

Sentrumsveien 45, 8646 KORGEN

Befaringsdato: 18.06.2024

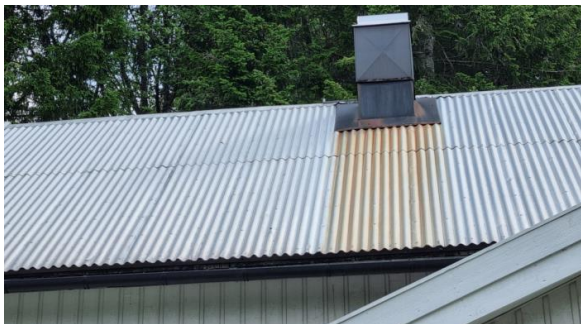
Avvik på alder gjelder tak tekket med bølgeblikkplater.

Taket er tekket med bølgeblikkplater.

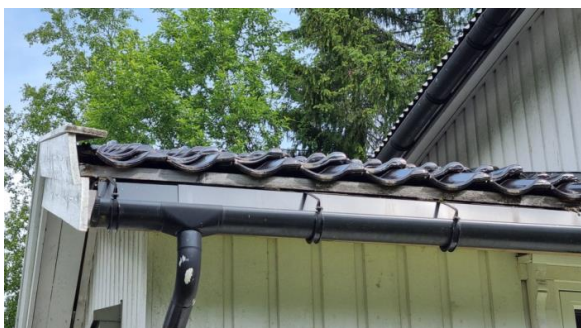
Det er ufagmessig utførelse av taktekke (glipper mellom takpanner og ujevnt lagt).

Taktekket på inngangsparti må kontrolleres av en fagkyndig/utbedres, samt at leker må sjekkes for eventuelle råteskader.

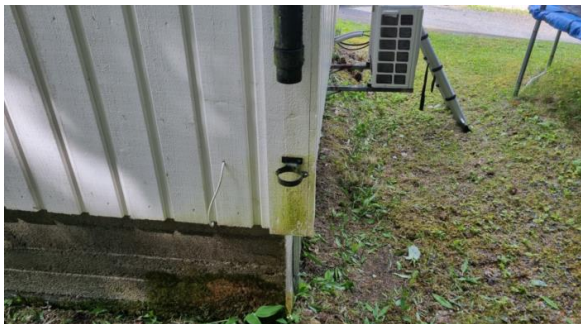
Det må monteres nedre del av nedløpet, og vannet fra nedløpet må ledes bort fra bygningskroppen.

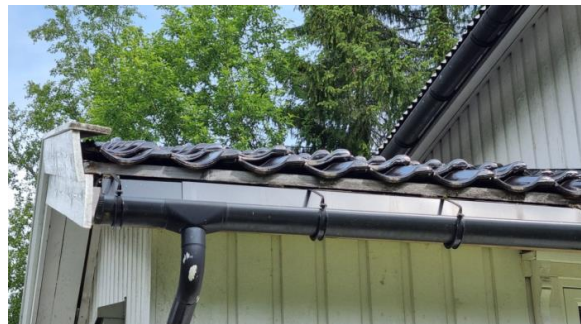
Det er ufagmessig utførelse av takfotbeslag (spillblekk) på inngangsparti, beslaget dekker ikke nederste lekt på taket.

Takfotbeslag er montert på undersiden av lekt på taket.

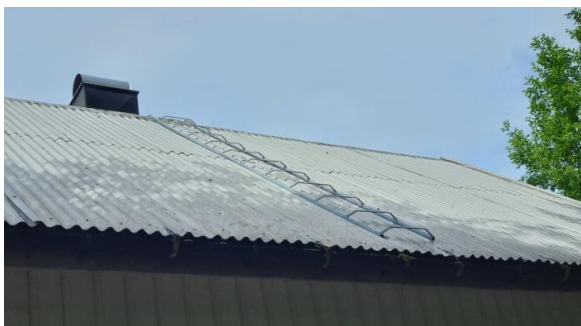
Stige med bøyler er ikke godkjent av feiervesenet.

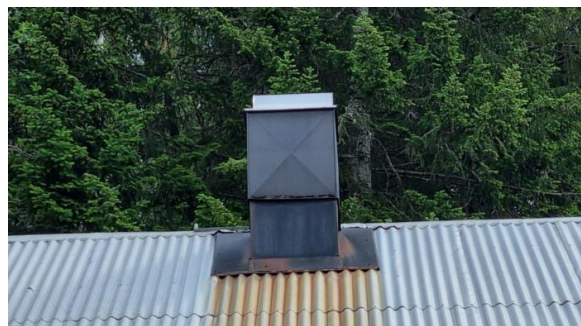
Det er overflaterust på pipebeslag.

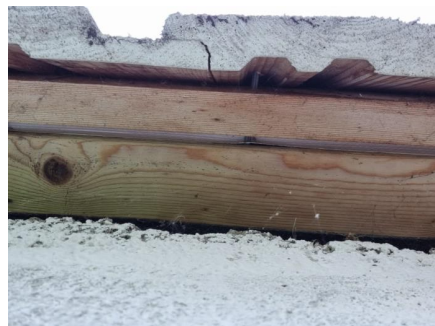
Det er begrenset med lufting bak kledningen, og det er ikke registrert bruk av musebånd/musebørster.

Utbedring av avvik bør vurderes.

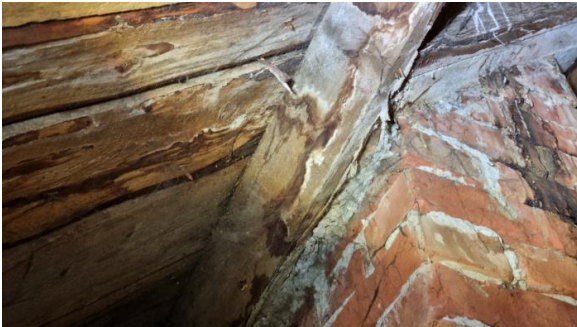
Det ble registrert fuktmerker ved pipe.

Fuktmerker ved pipen.

Overvåk tilstanden rundt pipen.

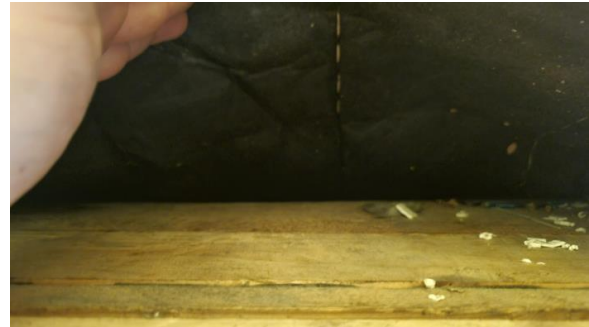
Det ble ikke registrert dampsperre.

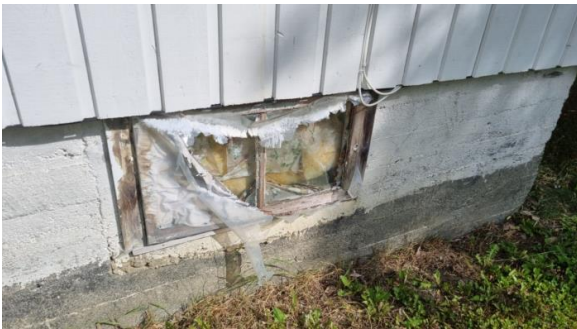
- Det er påvist avvik rundt innsetningsdetaljer.
- Det er påvist noen glassruter som er punktert eller sprukne.

Glass er skadet.

Utskifting av vinduer i kjelleretasjen bør vurderes.
Det må tettes tilfredsstillende rundt vindu.

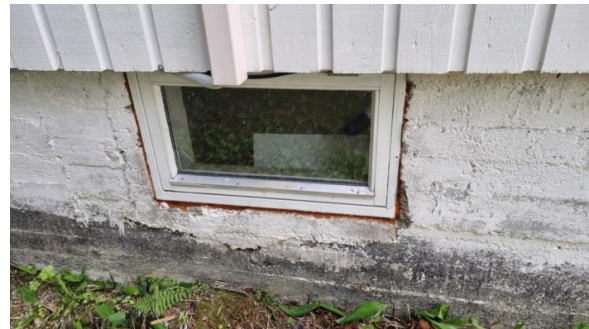
Det er ikke tilfredsstillende tettet rundt vindu.

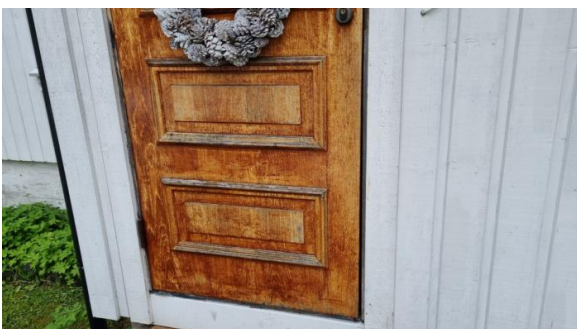
- Karmene i dører er værslitte utvendig og det er sprekker i treverket.

Dør er værslitt.

Overflatebehandling av dør bør vurderes.

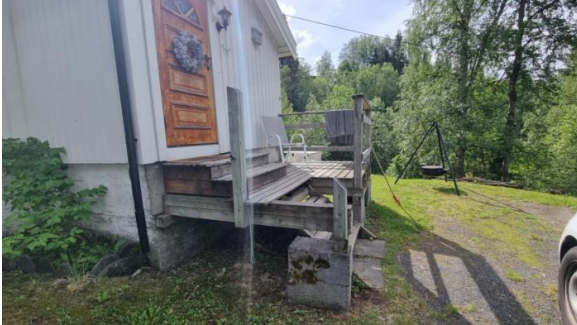
Åpninger er såpass store at det ut ifra sikkerhetsmessige forhold anbefales å lage mindre åpninger.

Det mangler rekkverk på deler av trapp/repos, og det er store åpninger på deler med rekkverk.

- Rekkverk må monteres for å lukke avviket.

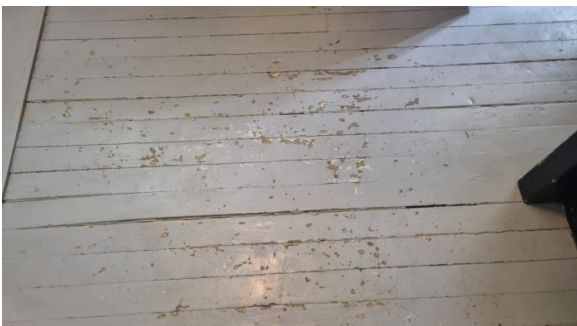
Sår/hakk i malte gulvbord.

Det er ikke nødvendig med noen umiddelbare tiltak for å lukke avviket, da dette bare er kosmetisk og ikke har noen betydning for bruksfunksjonen.

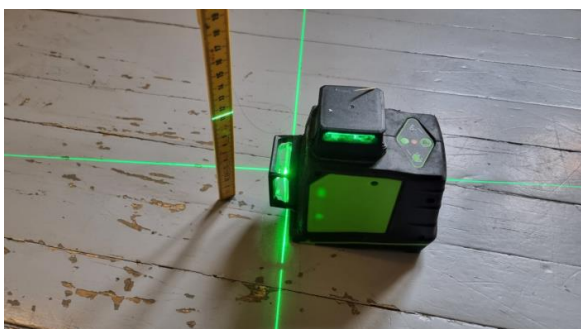
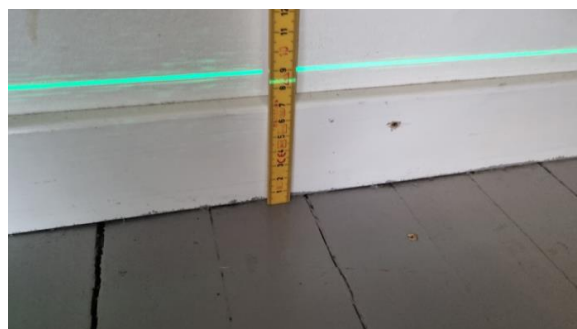
- Målt høydeforskjell på mellom 10 - 20 mm innenfor en lengde på 2 meter. Tilstandsgrad 2 gis med bakgrunn i standardens krav til godkjente måleavvik.
- Målt høydeforskjell på over 30 mm gjennom hele rommet. Tilstandsgrad 3 gis med bakgrunn i standardens krav til godkjente måleavvik.

Kontroll av planavvik.

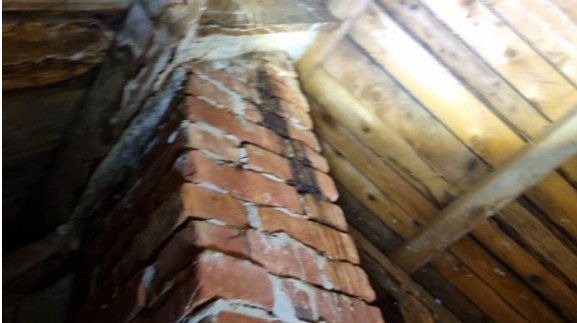
- Det er påvist sprekker og/eller riss i pipe.
- Pipa har rennemerker etter sotvann.

Pipa har rennemerker etter sotvann.

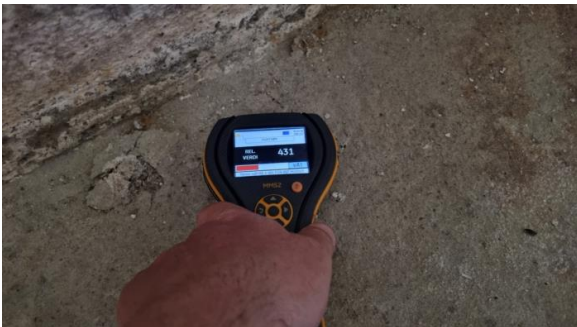
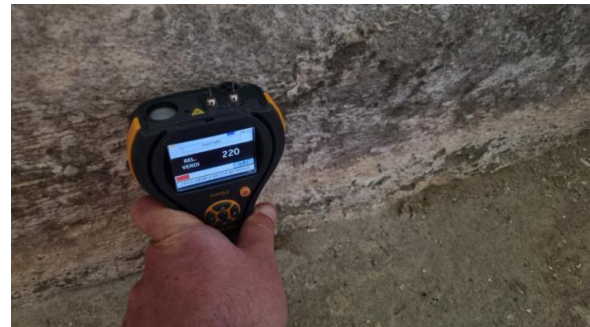
Det ble registrert forhøyde fuktverdier direkte på gulv og grunnmur.

Det ble registrert forhøyde fuktverdier.

Kjelleretasjen må ventileres godt, ved lagring av utstyr/eiendeler bør man ta hensyn til at det er målt forhøyde fuktverdier i rommene.

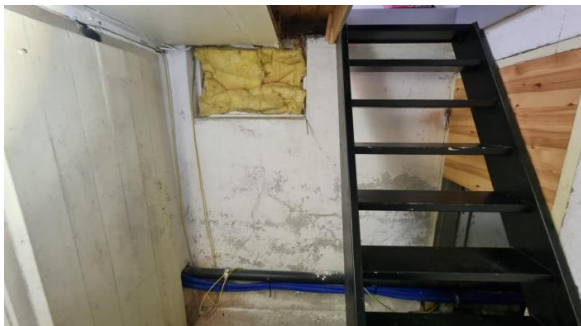
- Åpninger er såpass store at det ut ifra sikkerhetsmessige forhold anbefales å lage mindre åpninger.
- Håndløper bør monteres, men det var ikke krav på byggetidspunktet.
- Rekkverk må monteres for å lukke avviket.

Trapp mangler rekkverk og håndløper på vegg, samt at åpninger mellom trinn er større enn 10 cm.

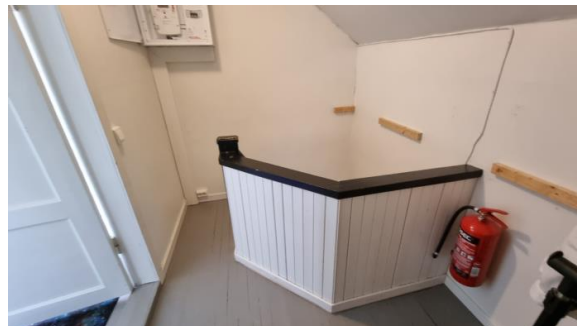
Rekkverk rundt utsparing for trapp er lavere enn 90 cm.

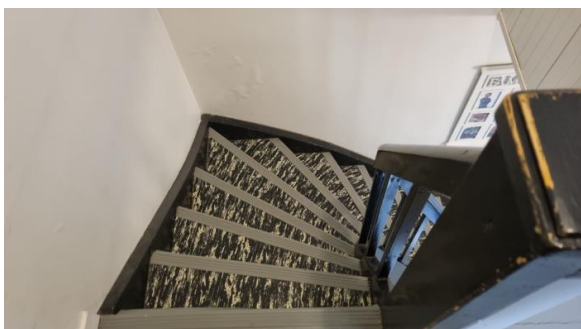
Det er ikke håndløper på vegg i trappeløpet.

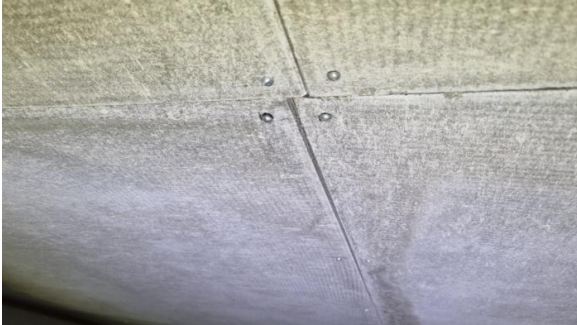
Plater inneholder asbest.

Arbeidstilsynet anbefaler at privatpersoner bruker anbefalte tiltak for utvendig sanering av asbestholdige materialer. Se nærmere informasjon på www.arbeidstilsynet.no

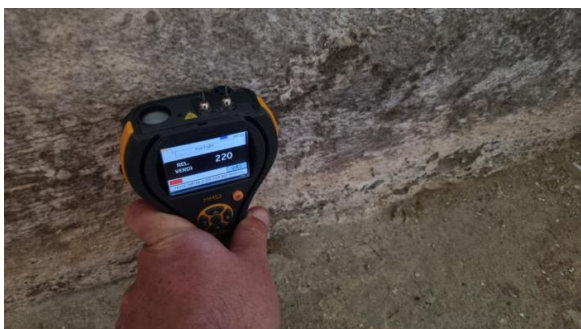
Det ble fuktmålt direkte på overflater, forhøyde fuktverdier ble registrert.

Det ble registrert forhøyde fuktverdier.

Ved en eventuell innredning av rommet må man ta hensyn til de forhøyde fuktverdiene.

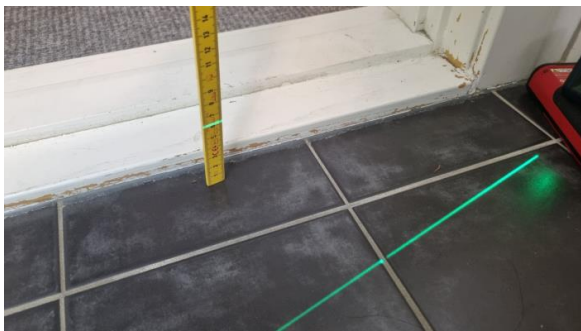
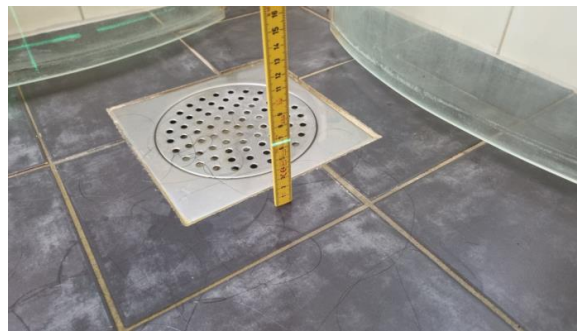
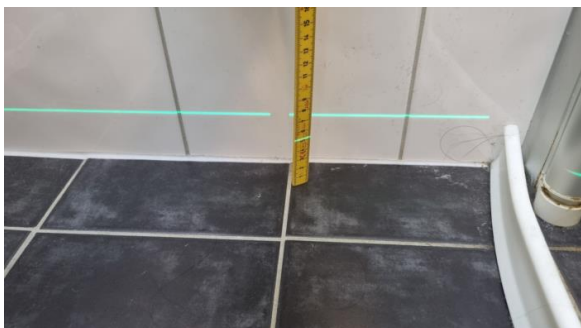
- Det er påvist at høydeforskjell fra topp slukrist til gulv/synlig topp membran ved dørterskel er mindre enn 25 mm.
- Det er påvist at noen fliser har bom (hulrom under).
- Det er påvist avvik i fallforhold til sluk i forhold til krav i forskrift på byggetidspunktet.

Kontroll av fall til sluk.

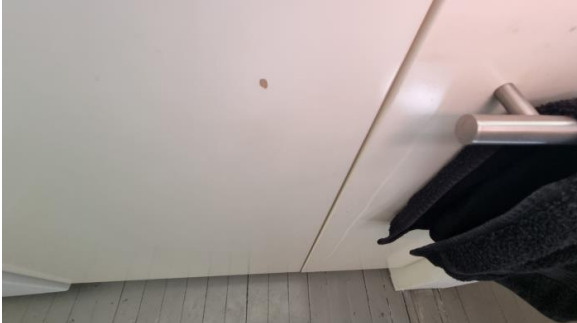
Sår/hakk i front.

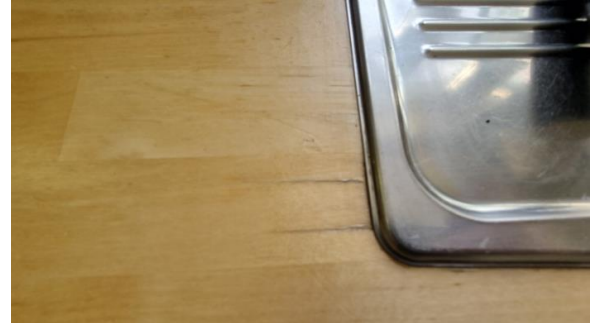
Fuktskade i benkeplate ved vask.

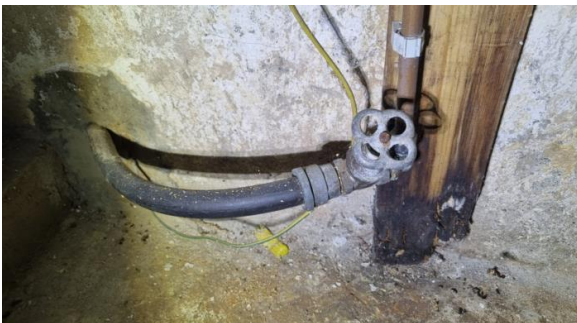
Hovedstoppekran av eldre dato uten kuleventil.

Utskifting av hovedstoppekran bør påregnes.

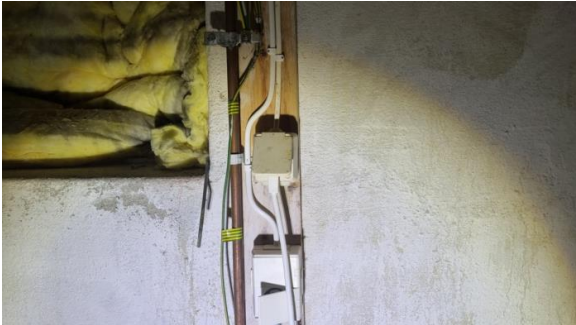
Berederen har el-tilkobling via støpsel. Dagens forskriftskrav (ref. NEK400:2014) sier at beredere over 1500 watt skal ha direkte el-tilkobling (kravet gjelder installasjoner utført etter 1. juli 2014).

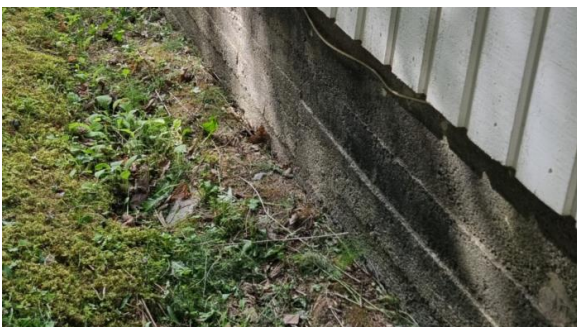
- Det mangler, eller på grunn av alder er det sannsynlig at det mangler, utvendig fuktsikring av grunnmuren ved kjeller/underetasje.

Det ble ikke registrert synlig grunnmursplast.

- Fuktsikring av muren må etableres inkl. klemlist.

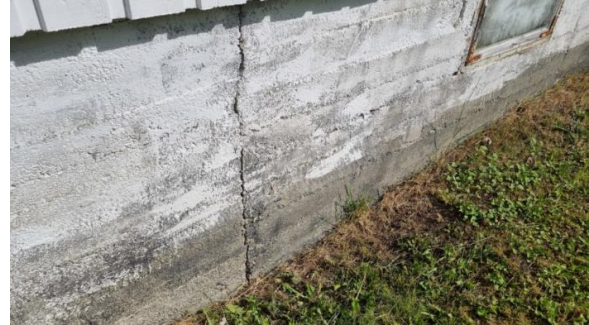
- Grunnmuren har sprekkdannelser.

Sprekk i grunnmur.

Overvåk tilstanden på sprekker for å se at de ikke utvikler seg.
På generelt grunnlag bør sprekker og riss i puss tettes.

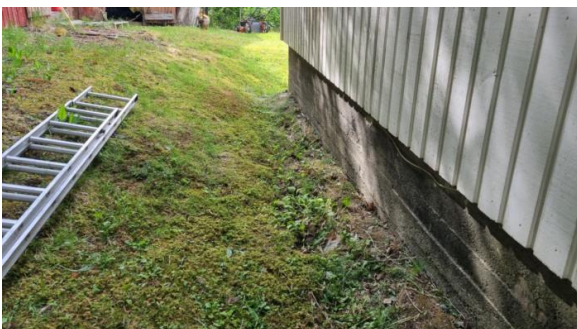
Terreng har fall mot bygningskroppen.

Det bør foretas terrengjusteringer.
