# Tilstandsrapport

📍 Nils Heglands veg 45, 4735 EVJE

# gnr. 50, bnr. 332, snr. 11

Befaringsdato: 11.10.2024

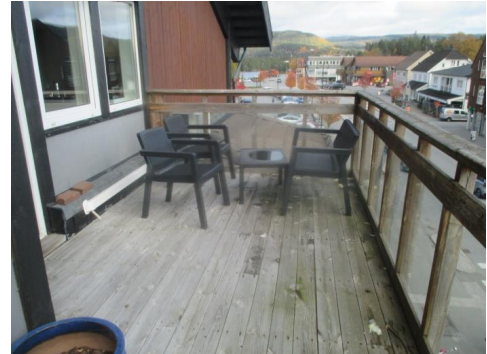
En større terrasse ut i fra stue med glassrekkverk og en skillevegg. Vanlig normalt vedlikehold må beregnes på terrasse med tilhørende deler.

Deler av terrassen.

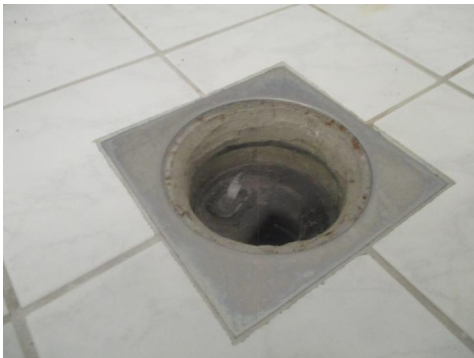
Smøremembran med ukjent utførelse og det er to sluker i rommet.

- Mer enn halvparten av forventet brukstid er passert på membranløsningen.

Sluk utenfor dusjhjørne.

- Installering av tett dusjkabinett anbefales.
- Overvåk tilstanden jevnlig. For å få tilstandsgrad 0 eller 1 må tettesjiktet skiftes ut, men tidspunktet for når dette er nødvendig er vanskelig å si noe om.

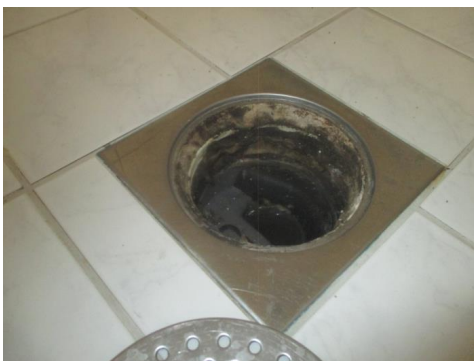
Sluk i dusjhjørne.

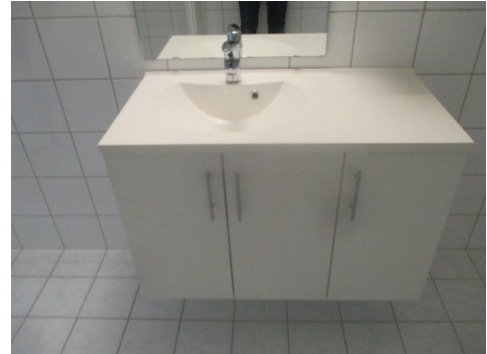
Rommet har innredning med nedfelt servant, toalett, dusjvegger/hjørne og opplegg for vaskemaskin.

Innredning.

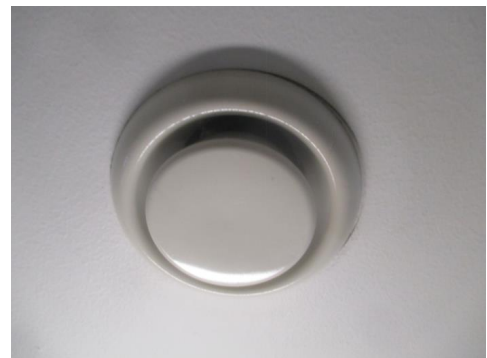
Det er mekanisk avtrekk.

Avtrekk i himling.

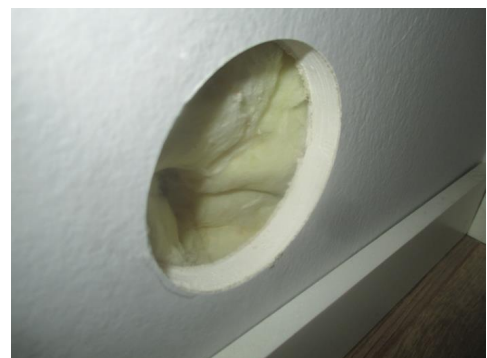
Hulltaking er foretatt i fra gangen mot dusjhjørne, uten å påvise unormale forhold. Måleresultat: Under 8 vektprosent.

Hulltaking er foretatt i fra gangen mot dusjhjørne.

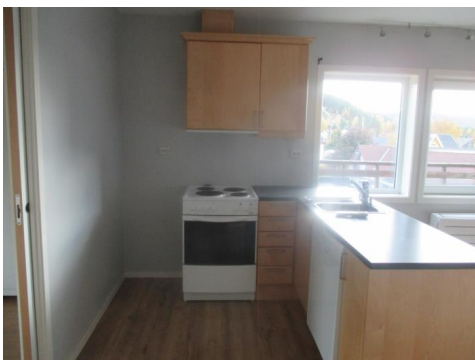
Laminatgulv, malte slette vegger og himling.  
Innredning med heltre slette fronter.

Deler av innredningen.

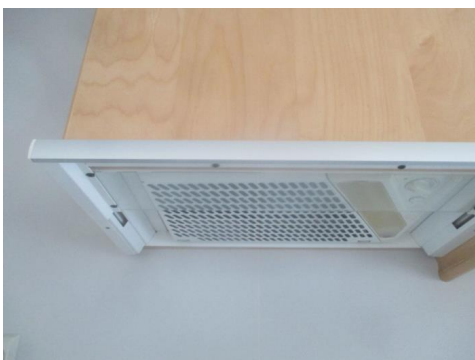
Det er kjøkkenventilator med avtrekk ut.

Ventilator.

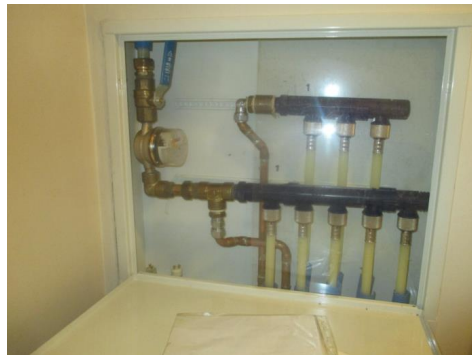
Innvendige vannledninger er av plast (rør i rør) med tilhørende fordelerskap i bod. Innvendig stoppekran med vannmåler er plassert i fordelerskapet.

Fordelerskapet.

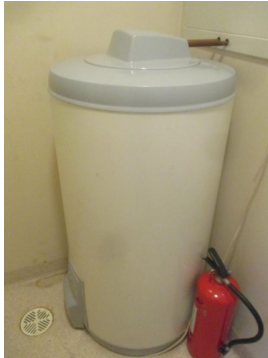
Varmtvannstanken er på ca. 200 liter og er plassert i bod som har sluk i gulvet.

- Det er ikke påvist tilfredsstillende el-tilkobling av varmtvannstank iht. gjeldende forskrift.

Bereder er plassert i bod.

- Det bør etableres tilfredsstillende el-tilkobling etter gjeldende forskrift.

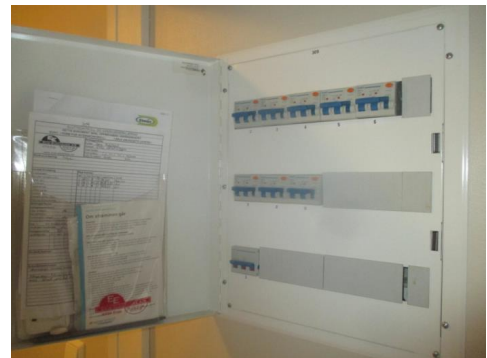
Sikringsskapet er plassert i gangen og har merkede kurser. Det meste av anlegget er i fra byggeåret og har ingen åpenbare synlige skader/feil.

Sikringsskapet er plassert i gangen.

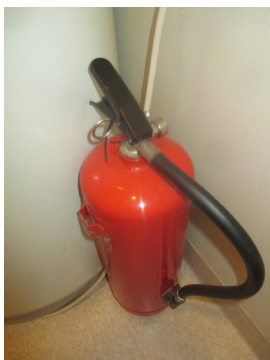
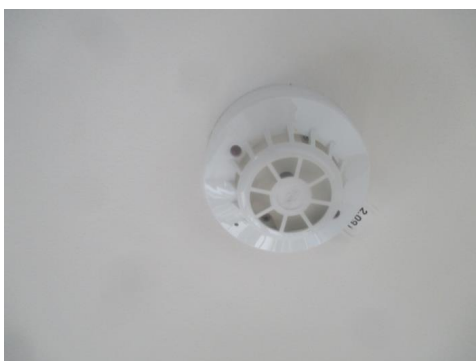
Leiligheten har røykvarsler (felles varsling i bygget) og brannslukningsapparat.
