# Tilstandsrapport

📍 Granåsveien 1 B, 1809 ASKIM

# gnr. 53, bnr. 503

Rapportdato: 23.04.2025

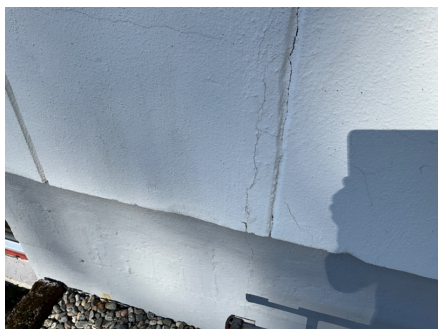
- Det er påvist sprekker i murte/pussede fasader.
- Det er værslitt/oppsprukket trevirke/trepaneler.

- Det er påvist værslitt og oppsprukket trevirke/trepaneler, som følge av elde og eksponering av vær/vind opp gjennom årene. Ellers påvist noe sprekker i mur.

- Det må foretas tiltak for å lukke avviket.
- Sprekker i grunnmuren må tettes.

- Kledningen viser værslitasje og tørkesprekker, men det er ikke påvist råte. Uten vedlikehold/utbedring kan det oppstå skader og redusert levetid på treverket. Sprekker i mur bør holdes under oppsikt, dersom forhold forverres, bør det gjøres tiltak.

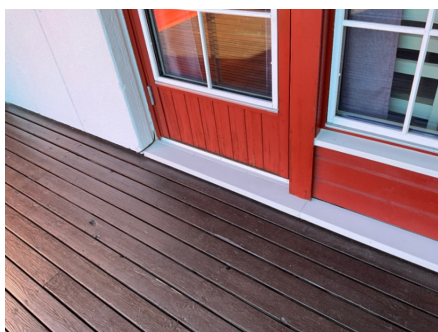
- Karmene i dører er værslitte utvendig og det er sprekker i treverket.

- Dør bør vedlikeholdes eller skiftes ut for å bevare funksjon og estetikk. Uten tiltak kan slitasjen forverres, noe som kan påvirke tetthet og brukervennlighet.

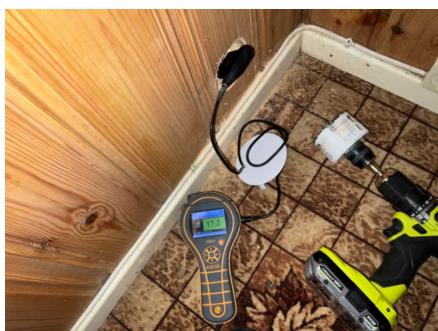
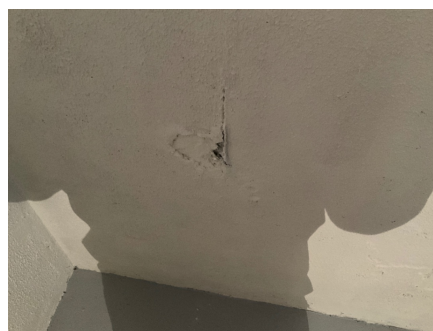
## Rom Under Terreng

Gulvet er av betong. Veggene har panel og betong/mur. Hulltaking er foretatt, og det er påvist avvik i konstruksjonen. Hulltaking er foretatt i kjellerstue. Fuktivotemåling (vekt%) i konstruksjonen ble målt til 17.

- Det er gjennom hulltaking påvist høyt fuktnivå inne i trekonstruksjonen i hulltakingen, men ikke påvist fuktskader i dette området. Høy luftfuktighet kan over tid føre til muggvekst eller sverting av materialer. Samtidig kan materialer og konstruksjoner bli ødelagt.
- Påvist noe høye fuktverdier i vegg i kjeller. Treverk skal ha fukttinnhold lavere enn 15 vektprosent. I treverk med fuktighet over 17 vektprosent, øker faren for råte og muggsoppvekst.
- Takstmannen gjorde fuktsøk direkte på grunnmursvegger ved hjelp av ett Protimeter, påvist unormale verdier.
- Det er ikke montert fuktsperre eller lagt isolasjon mot grunnen, det må derfor påregnes fukt fra grunnen.

- Det påviste fuktnivå gir grunn til å overvåke konstruksjonen jevnlig for å se utvikling over tid, og eventuelt foreta tiltak for å unngå fuktskader.
- Takstmannen anbefaler at det utføres ytterligere undersøkelser. For å forhindre videre skadeutvikling, bør de innforede veggene rives. Gitt alderen på dreneringen, anbefales det at murveggene ikke kles inn, men heller får god luftsirkulasjon for å redusere risikoen for fuktskader.

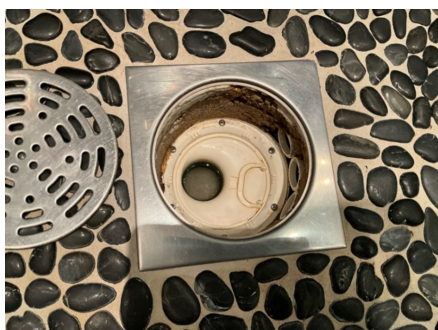
### TG 1 Sluk, membran og tettesjikt

Det er plastsluk og banemembran med dokumentert utførelse.

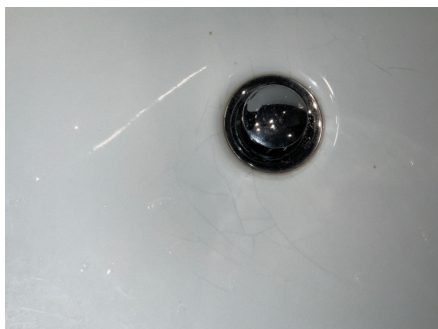
### TG 2 Sanitærutstyr og innredning

- Det er påvist riss/sprekker i utstyr på våtrommet.

- Det er ikke behov for utbedringstiltak.
