# Tilstandsrapport

Kjedehus

Sandbakken 7 , 2053 JESSHEIM

Befaringsdato: 26.01.2026

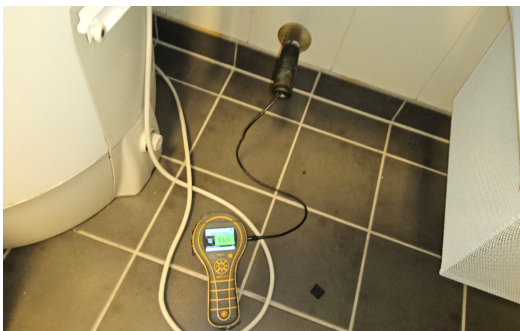
Gulvet har parkett. Veggene har plater. Hulltaking er foretatt uten å påvise unormale forhold. Hulltaking er foretatt på vaskerom. Fuktkvotemåling (vekt%) i konstruksjonen ble målt til 13.

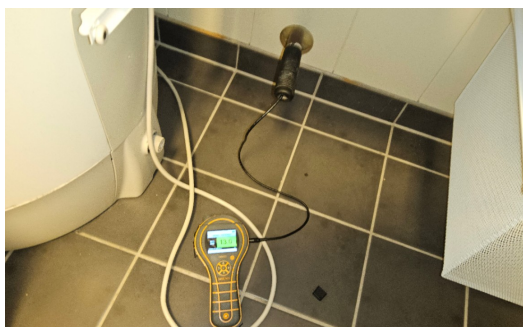
Hulltaking er foretatt uten å påvise unormale forhold. Hulltaking er foretatt på vaskerom. Fuktkvotemåling (vekt%) i konstruksjonen ble målt til 13.

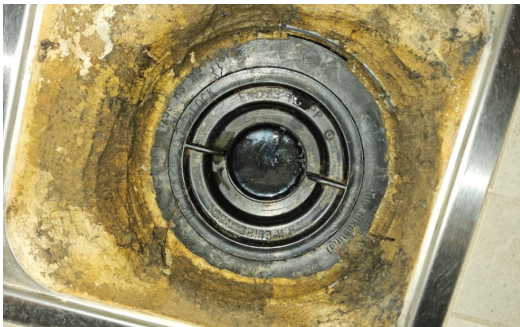
Det er plastsluk og membran med dokumentert utførelse.
