Enebolig  
Teievegen 14 B  
2070 Råholt

**Boligens tekniske tilstand:**

Dato: 14/08/2025

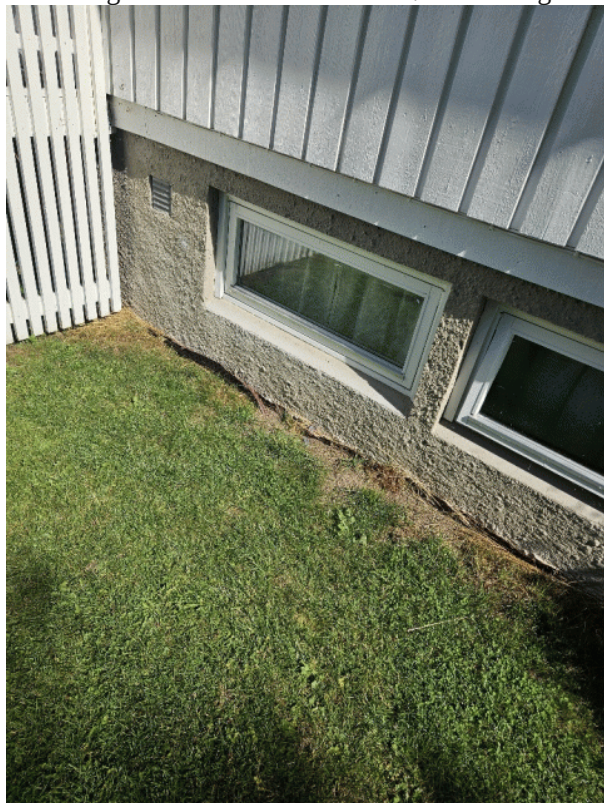
### TG 2 1.1 Byggegrunn, fundamenter, grunnmur, drenering og sikring mot vann og fuktighet

Det er små riss på grunnmuren stedvis, TG2

Utvendig fuktsikring/drenering er i fra byggeår og har passert mer enn halvparten av sin forventet levetid. TG2

Knotteplasten mangler klem-list og plasten viker ut, dette medfører til at plasten står fuktutsatt. TG2 i grenseland til TG3 det anbefales å montere klem-list i nær fremtid. Ytterligere undersøkelser må gjøres.

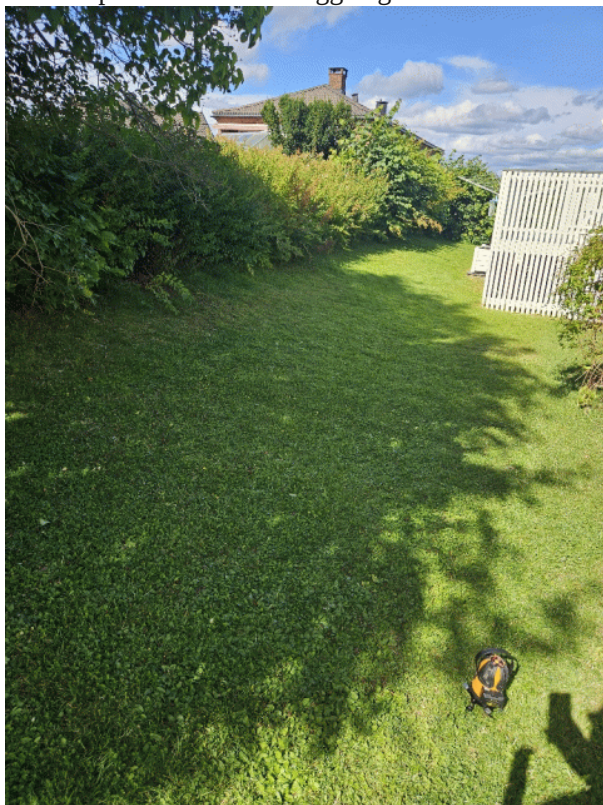
Det er viktig at terrenget har hellingsgrad ut fra grunnmuren. Overflatevann skal hurtigst mulig vekk for å unngå unødige fuktbelastninger på utvendig fuktsikring og drenering.

**Merknader:** Overflatevann skal ikke renne mot vegg/grunnmur. Fallet ut fra bygningen skal være minimum 1:50 i en avstand på minst 3 m fra veggen/grunnmur.

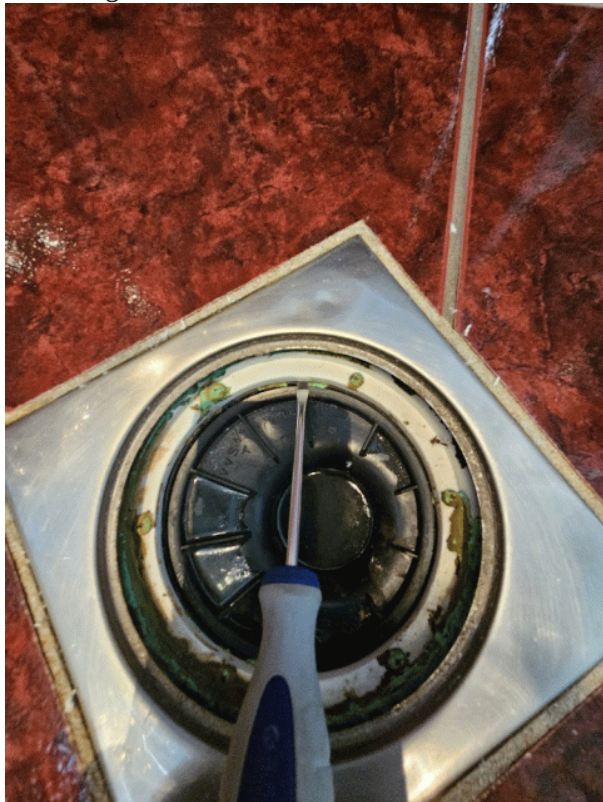
## 7.2 Vaskerom 1.etasje

Det er sprekk og bom (hulrom) i flis ved sluk og fliser på gulv har passert mer enn sin forventet levetid. TG2

| | Det er sprekk og bom (hulrom) i flis ved sluk og fliser på gulv har passert mer enn sin forventet levetid. TG2 |

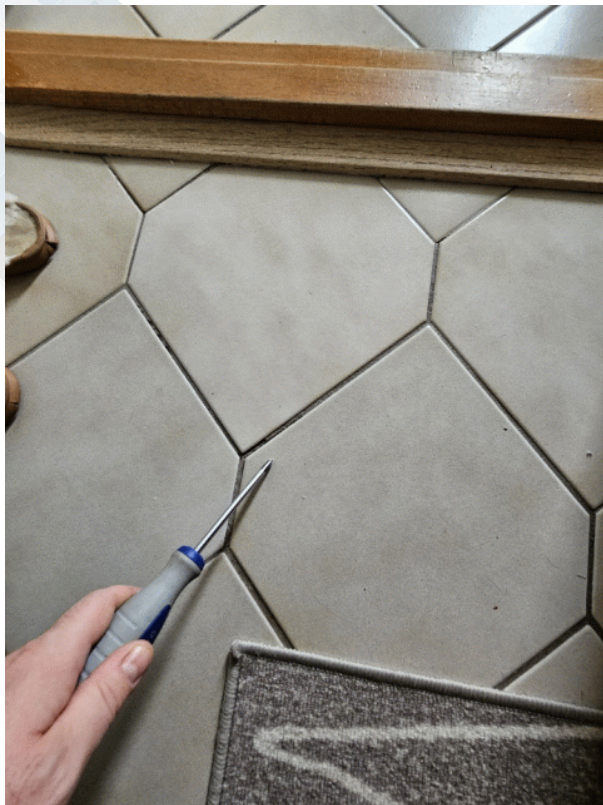
**TG 2** 9.1.3 Fuktmåling og ventilasjon

Det ble søkt etter fukt på tilgjengelige tilstøtende overflater under befaringen, der det ikke ble avdekket unormale verdier på samtlige rom, med det ble registret noe forhøyde fuktverdier på entrégulv. TG2 Dette er en indikasjon på at det ikke ligger tettesjikt til grunn. Ytterligere undersøkelser må gjøres

| | Det ble søkt etter fukt på tilgjengelige tilstøtende overflater under befaringen, der det ikke ble avdekket unormale verdier på samtlige rom, med det ble registret noe forhøyde fuktverdier på entrégulv. TG2 Dette er en indikasjon på at det ikke ligger tettesjikt til grunn. Ytterligere undersøkelser må gjøres |
