# Tilstandsrapport

Enebolig

Heggedalsveien 9, 1920 SØRUMSAND

Befaringsdato: 21.10.2025

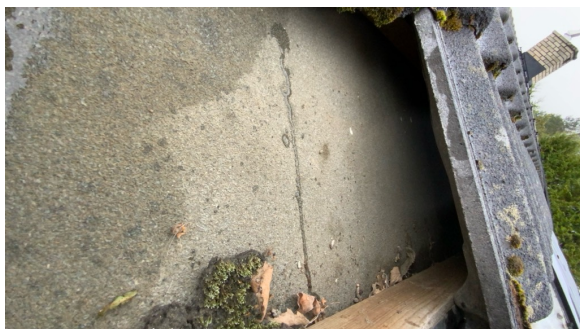
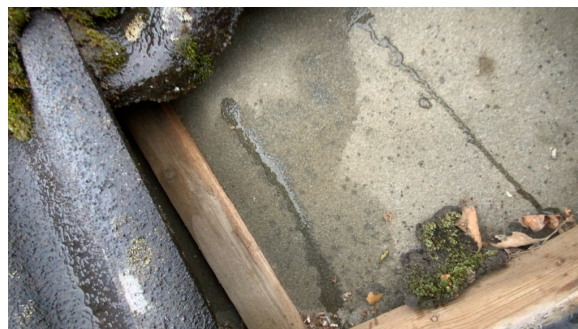
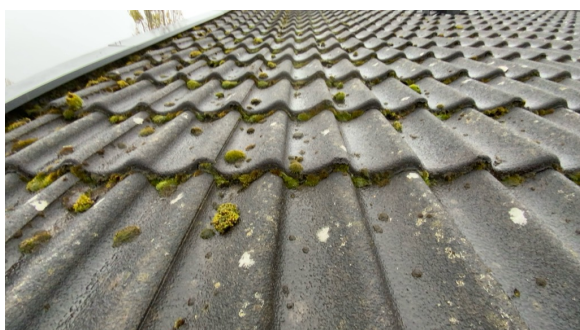
- Tidspunkt for utskiftning av takteking nærmer seg.
- Lokal utbedring må utføres.
- Tidspunkt for utskiftning av undertak nærmer seg.
- Når takteking og undertak begynner å bli gamle, øker risikoen for lekkasjer, noe som kan føre til omfattende og kostbare reparasjoner av underliggende konstruksjoner dersom en ikke foretar tiltak på konstruksjonene før dette oppstår.

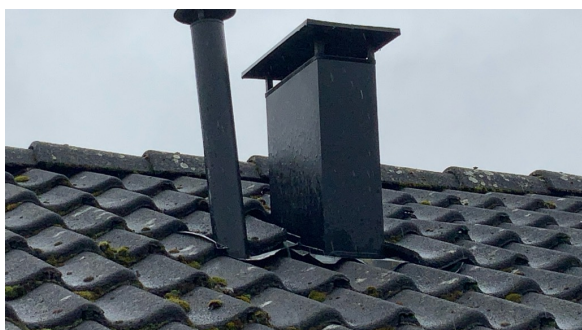
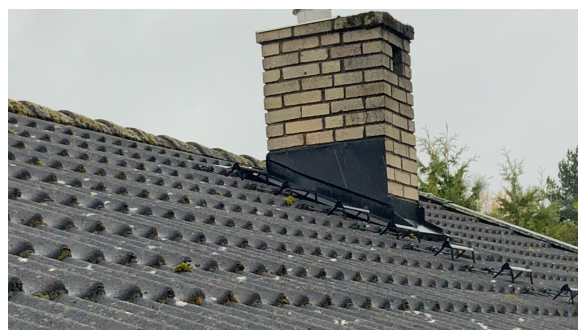
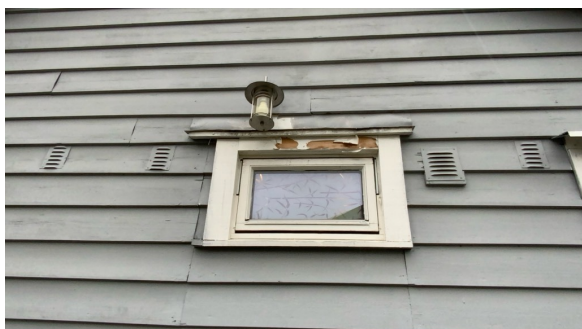
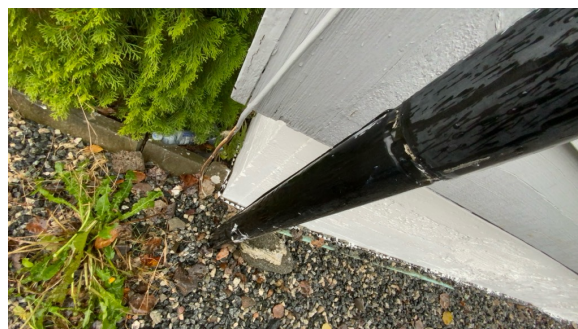
### TG 2 Nedløp og beslag

Det mangler oppbrett på endene av vannbrettbeslag og noe avvik på øvrig beslag er synlig. Det er synlig på det ene nedløpet som går ned i grunnen ikke klarer å ta unna vann og det er press med vann som kommer ut i skjøten på nedløpet. Dette kan unngås ved at det etableres en utkaster som kaster ut vann som kommer ned avløpet, slik at vann som ikke bygger seg opp inne i røret. Bygningsdeler som ikke er korrekt installert, kan gi en redusert levetid med tanke tilgang av fukt, noe som kan føre til hyppigere behov for reparasjoner og vedlikehold.

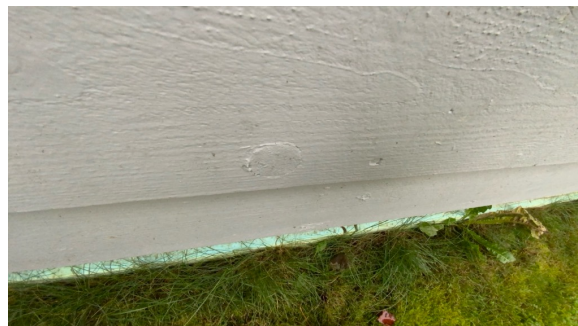
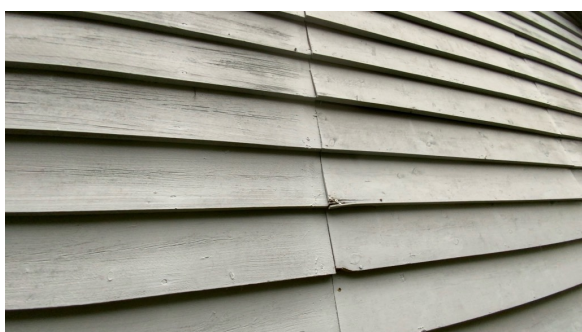
## TG 3 Veggkonstruksjon

- Det er ingen eller liten lufting i nedre kant av kledning mot grunnmur.
- Det er påvist omfattende skade i fasade.
- Det er påvist spredte råteskader i bordkledningen.

- De påviste skader må utbedres.
- Uten tilstrekkelig lufting bak bordkledningen kan fuktighet som trenger inn bak bordene eller gjennom veggen innenfra ikke tørke opp. Dette skaper ideelle forhold for råtesopp og muggvekst.
- Råteskader i bordkledningen kan fortsette å utvikle seg både i tiliggende bordkledning og til bakenforliggende veggkonstruksjon, dersom en ikke foretar tiltak.

Isopor bør fjernes og erstattes med egnet isolasjonsmateriale, og det bør etableres tilfredsstillende lufting bak kledningen. Kledningen bør rives og legges på nytt med korrekt isolasjon og brannsikring. Konsekvensen av dagens løsning er økt risiko for fuktskader, råte og redusert brannsikkerhet, samt at fasaden ikke oppfyller gjeldende krav til isolasjon og sikkerhet.

**Kostnadsestimat: 200 000 - 500 000**

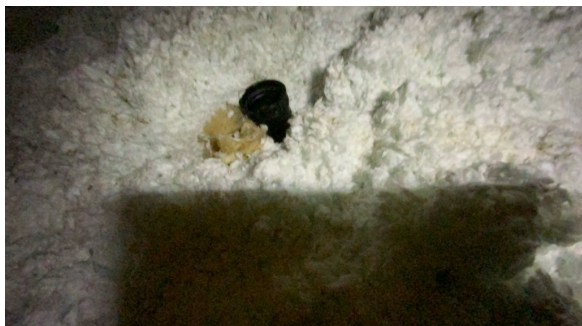
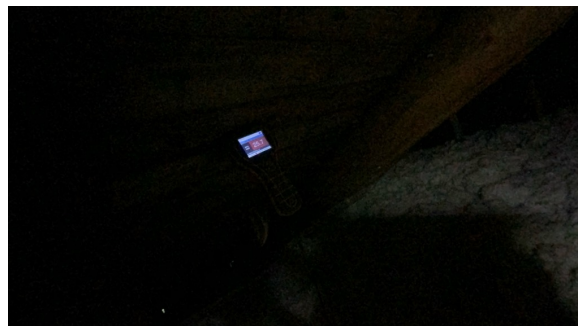
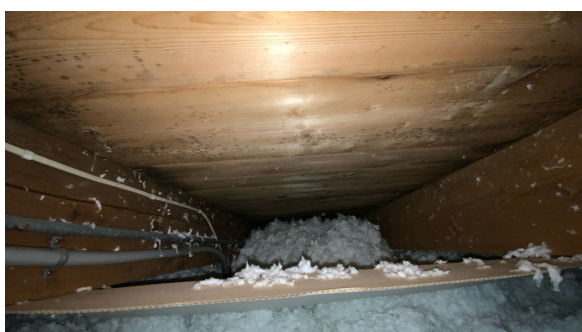
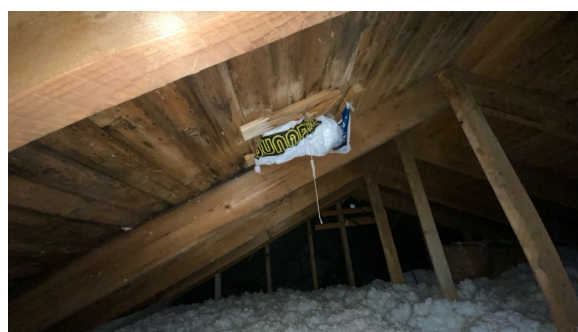
## **Takkonstruksjon/Loft**

- Det er begrenset/dårlig ventilering av takkonstruksjonen.
- Det er påvist fukt-/råteskader i takkonstruksjonen.

- Lufting/ventilering bør forbedres.
- Konstruksjonene må sikres mot råte, sopp og skadedyr.
- Råteskadede konstruksjoner må skiftes ut.

Det bør etableres bedre lufting i takkonstruksjonen, spesielt ut mot raft, for å redusere risikoen for kondens og fuktskader. Luftingen av avløpsrør må føres videre til luftehatt, og eventuelle tettepunkter, som plastposer, må fjernes for å sikre korrekt ventilasjon. Det anbefales å etablere musesperre med netting eller lignende for å hindre skadedyr på loftet. Manglende tiltak kan føre til ytterligere fukt- og råteskader, samt økt risiko for skadedyr.

**Kostnadsestimat: 20 000 - 100 000**

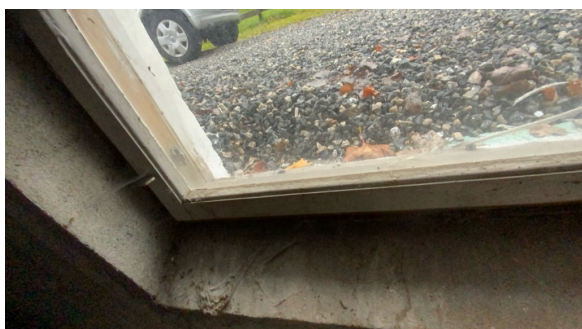
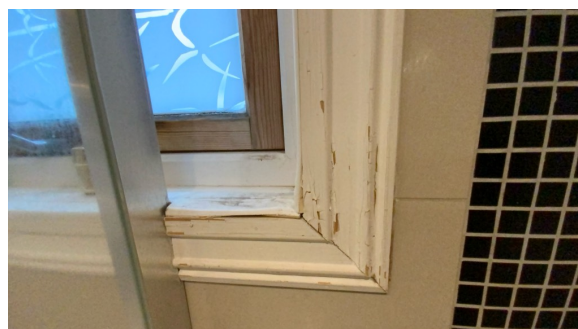
## TG 2 Vinduer

- Det er påvist avvik rundt innsettsdetaljer.
- Karmene i vinduer er slitte og det er sprekker i trevirket.
- Det er avvik:

Det mangler ett glass, da kun er enkeltglass og ikke 2 vinduer som er koblet sammen. Vindu på bad bærer preg av slitasje og utsettes for fukt med omkringliggende sakder på listverk og utforing.

- Tiltak:
- Det må påregnes noe vedlikehold og at enkelte vinduer må skiftes ut.

Vindu må fukt beskyttes. Se øvrig beskrivelse av bad. Utbedring av kjellervinduer må regnes med. Vinduer bærer preg av noe manglende vedlikehold og isoleringsevne.

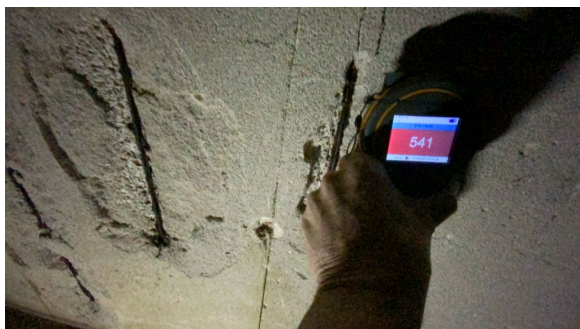
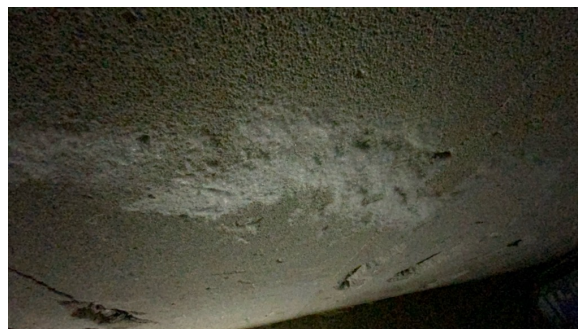
## TG 2 Rom Under Terreng

- Det er påvist indikasjoner på noe fuktgjennomtrenging inn i kjellermur.

Det er fritt eksponert mur med malt puss i yttervegger som ligger under terreng. Det er stedvis noe saltutslag med høyere fuktverdier ved søk på disse veggene. Det er ingen konsekvens for store skader på disse stedene da vegger ikke er dekket til med utforet vegger eller annet. Det er en god løsning at det er fritt eksponerte vegger, slik at konstruksjonen får puste. Konstruksjonen fungerer med dagens bruk og løsning og god ventilering av rom.

- Det påviste fuktnivå gir grunn til å overvåke konstruksjonen jevnlig for å se utvikling over tid, og eventuelt foreta tiltak for å unngå fuktskader.

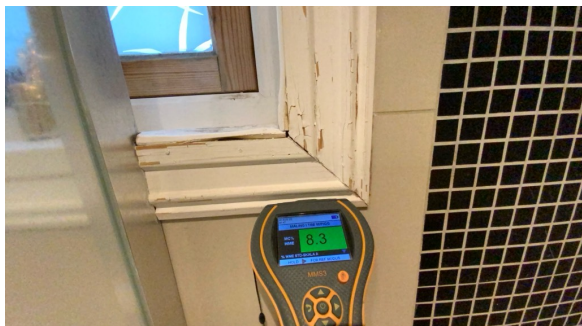
#### Overflater vegger og himling

- Det er vindu/dør med ikke fuktbestandige materialer i våtsonen (ved vask, dusj, badekar, osv.), løsningen eller byggematerialet er uegnet.

De fleste vannskader i våtrom skyldes utettheter rundt gjennomføringer i gulv og vegg, samt manglende fall til sluk (Veiledning til byggt teknisk forskrift, § 13-15). Et vindu i våt sone kan være utsatt for vannsprut og fuktighet, noe som kan føre til lekkasjer hvis det ikke er riktig installert og forseglet.

- Uegnede materialer må fuktbeskyttes/utskiftes.
- Dersom det ikke gjøres tiltak, kan dette medføre oppfukning, oppsvelling og forringelse av materialer over tid og fuktskader på tilstøtende konstruksjoner.

Det er viktig å bruke materialer som tåler fuktighet og vannsprut. Vinduet bør være laget av materialer som ikke tar skade av vann, og det bør være godt forseglet for å forhindre vanninntrenging.

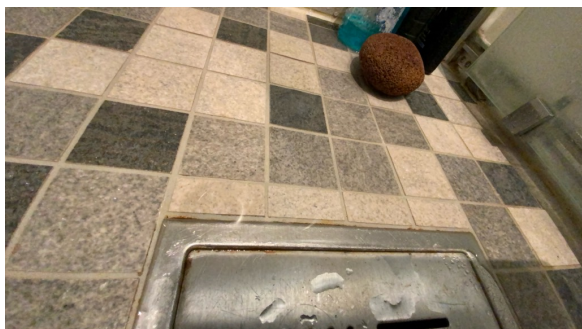
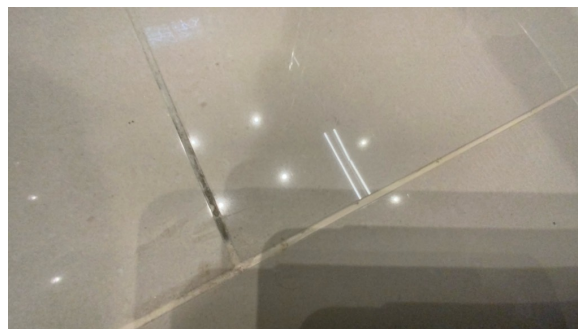
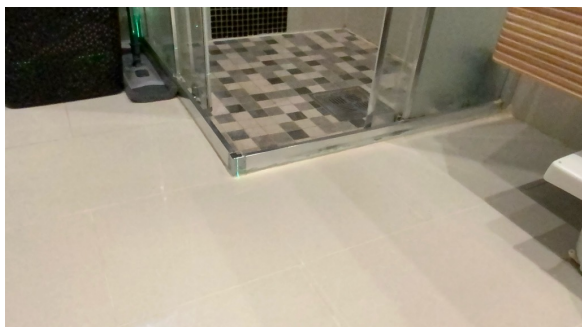
### TG 2 Overflater Gulv

- Det er mulighet for at det kan forekomme vannlekkasje på våtrommet hvor vann ikke vil gå til sluk.
- Det er påvist at noen fliser har bom (hulrom under).
- Det er påvist avvik i fallforhold til sluk i forhold til krav i forskrift på byggetidspunktet.
- Det er påvist avvik i krav til høydeforskjell/fall-løsning på våtrommet.

- Et bad med manglende/reduert fall til sluk blir mindre funksjonelt og sikkert for brukeren. Dette kan medføre stående vann på gulvet, vann som ikke ledes effektivt til sluket, økt risiko for at vann renner ut av rommet og redusert sklisikkerhet på gulvet.
- Dersom tiltaket ikke utføres, kan dette over tid føre til at flisene løsner eller sprekker, spesielt ved belastning eller bevegelser i konstruksjonen.

Det bør gjennomføres ytterligere undersøkelser for å avdekke eventuelle skader under silikon og vurdere tilstanden på fugene for gulvfliser. Utbedring av fallforhold bør vurderes for å sikre tilfredsstillende avrenning til sluk og redusere risiko for vannansamling og fuktskader i konstruksjonen. Konsekvensen av manglende utbedring er økt risiko for vannlekkasje, vannansamling på gulvet og potensiell skade på underliggende konstruksjoner. Gulvfliser må undersøkes nærmere om disse er tilfredsstillende festet, da det er antydning ved bomlyd at disse kan være løse og at det er silikonert over fugene fordi fuger har løsnet.

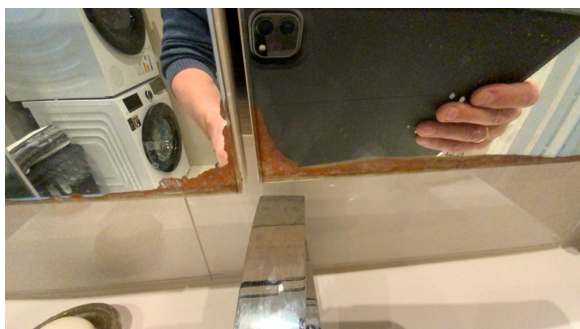
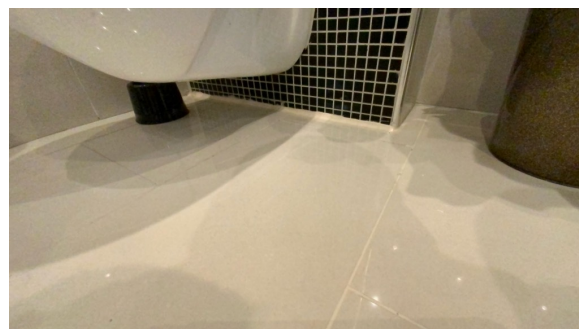
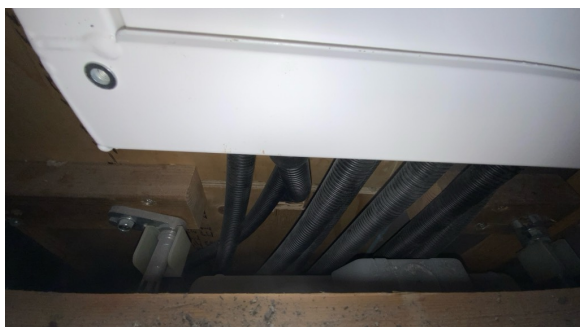
### TG 2 Sanitærutstyr og innredning

- Det er ikke påvist tilfredsstillende løsning for å synliggjøre lekkasje fra innebygget sisterner.
- Det er påvist skader på innredning.

Det er synlig fuktskde på speil

- Uten dreneringsløsning/lekkasjesikring kan lekkasjer pågå over lang tid uten å bli oppdaget. Dette kan føre til omfattende fuktskader i omkringliggende byggematerialer.

Speildører på skap må skiftes for å lukke avviket.

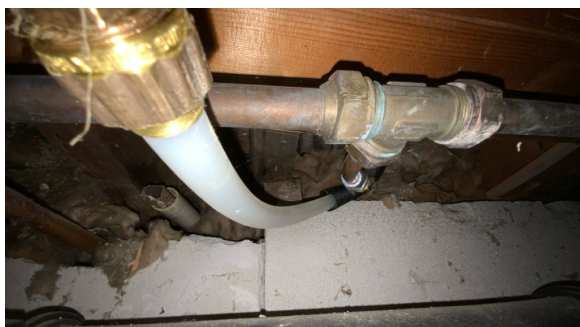
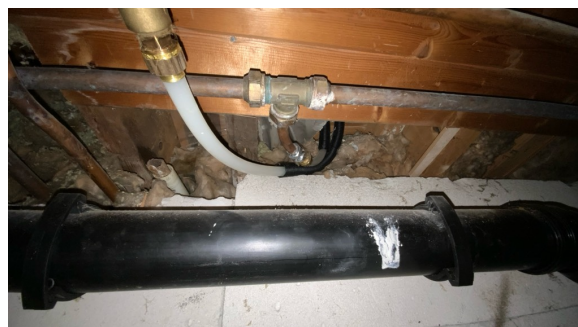
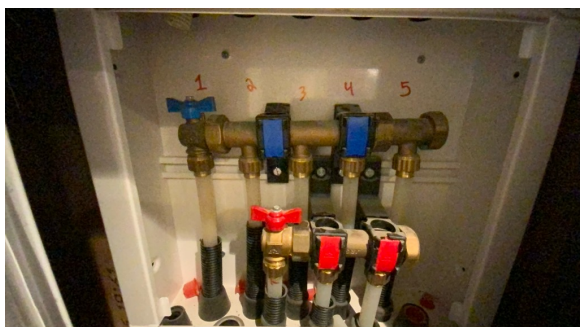
### TG 2 Vannledninger

- Det er påvist at eventuelt lekkasjevann fra rør i rør system ikke ledes til sluk eller annen kompenserende løsning.

- Det bør foretas tiltak på anlegget som sikrer bedre løsning på eventuelt lekkasjevann fra rør i rør system.

Det bør etableres avrenning fra fordelerskap til kontrollert avløp for å sikre at eventuelt lekkasjevann ledes bort på en trygg måte. Manglende avrenning medfører økt risiko for vannskader på omkringliggende konstruksjoner ved lekkasje.

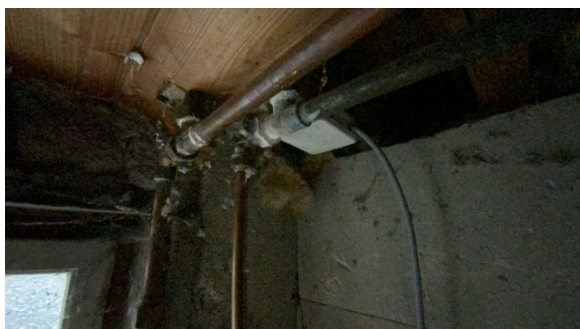
## TG 2 Vannledninger - 2

- Det er ikke behov for utbedringstiltak siden anlegget fungerer i dag, men ut ifra alder kan skader plutselig oppstå på eldre anlegg.
- Tidspunkt for utskiftning av vannledninger nærmer seg.

Vannrør av kobber med høy alder bør følges opp jevnlig, og det anbefales å vurdere utskiftning i forbindelse med oppgradering av våtrom eller ved tegn til lekkasje. Konsekvensen av å ikke utbedre er økt risiko for vannlekkasjer, spesielt rundt koblinger, noe som kan føre til omfattende følgeskader på bygningskonstruksjonen.

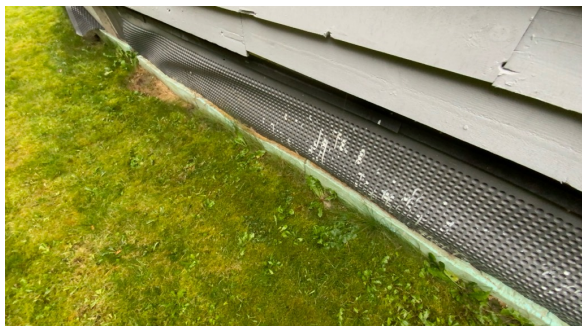
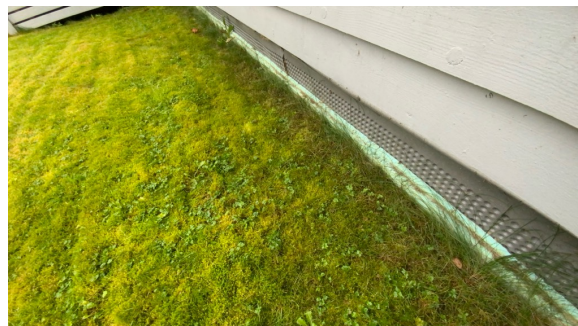
## TG 2 Fuktsikring og drenering

Det er registrert noe fukt i nedre del av yttervegger i kjeller

Fukt kan komme av kapillært (fukt fra grunnforhold) oppsug kan være årsak til fukt, spesielt siden det ikke er lagt plast i det støpte dekket for å hindre at fukt kommer opp i betongdekket og nedre del av yttervegger i kjelleren. Det anbefales jevnlig overvåking av tilstanden, og tiltak bør iverksettes for å unngå skader på konstruksjonen og redusert inneklima.

- Det må foretas nærmere undersøkelser, det kan ikke utelukkes behov for tiltak.

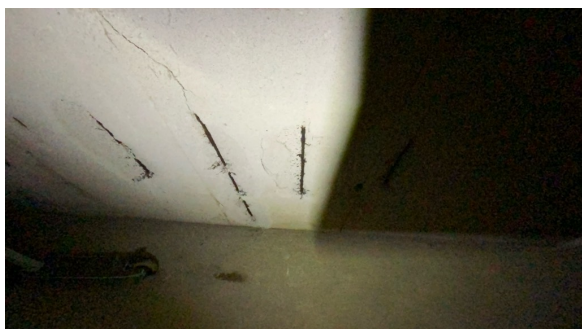
## TG 2 Grunnmur og fundamenter

Siporexplater er noe som ble etablert for å isolere og gode overflater for pussing av vegger. Det er synlig noe skader på elementene med stedvis åpent armeringsjern som er rustet.

Skadet Siporex bør pusses og males for å opprettholde tiltenkt funksjon og estetikk på overflatene. Rustet armeringsjern må behandles og beskyttes mot fukt for å hindre videre korrosjon og forringelse av materialet. Armeringen i Siporexen er ikke bærende og påvirker ikke konstruksjonen av selve betonggrunnmuren, men skadene bør utbedres for å unngå ytterligere forringelse og sikre varige overflater.

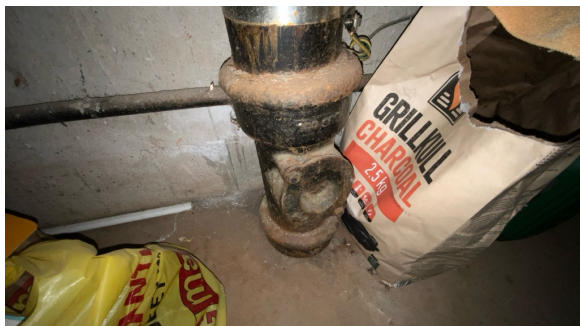
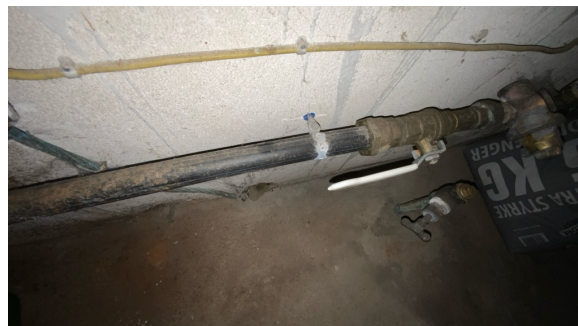
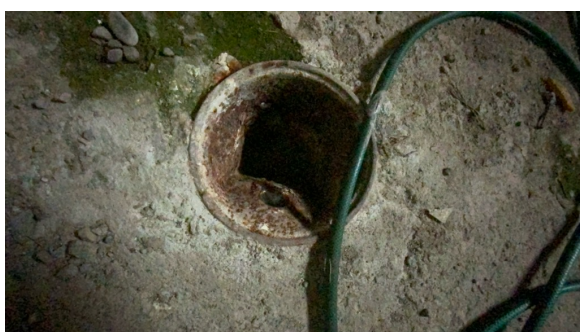
## TG 2 Utvendige vann- og avløpsledninger

Utvendige avløpsrør er av støpejern. Utvendige vannledninger er av plast (PEL). Det er offentlig avløp via private stikkledninger. Det er offentlig vannforsyning via private stikkledninger. Alder på hovedvannledning er ukjent, men vurderes som nyere enn byggeår, da det ikke var plast vannledning i 1966. Avløpsrør er av typen jernrør og er fra 1966.

- Det er ikke behov for utbedringstiltak siden anlegget fungerer i dag, men ut ifra alder kan skader plutselig oppstå på eldre anlegg.

Det bør vurderes utskifting eller nærmere kontroll av de utvendige avløpsrørene, da mer enn halvparten av forventet brukstid er passert. Konsekvensen ved gamle avløpsrør av denne typen er økt risiko for tilstopping og tilbakeslag, noe som kan føre til vannskader inne i boligen. Det tas spesifikk forbehold om tilstand av vann og avløpsrør som beskrevet, da disse er skjult under boligen. Alder er derfor en indikasjon om tilstanden på rørene.

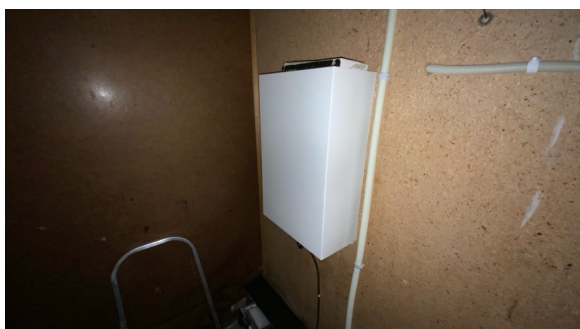
## TG 2 Oljetank

Det er etablert parafin dagtank. Denne er ikke i bruk, da parafinovn er fjernet.

Det anbeflaes å tømme og fjerne tank, for å unngå lukt, da denne ikke har noen funksjon lengre.
