**aktiv.**

Heggedalsveien 9, 1920 SØRUMSAND

# Tilstandsrapport

Eneboligen er oppført i 1966 etter byggesøknad fra ca 1964. For vurderingene i rapporten legges det til grunn at bygget er oppført etter reglene i teknisk forskrift fra 1949. Konstruksjoner anses i hovedsak å ha tiltenkt funksjon i henhold til alder og nevnte betraktninger, utover nevnte avvik i rapporten.

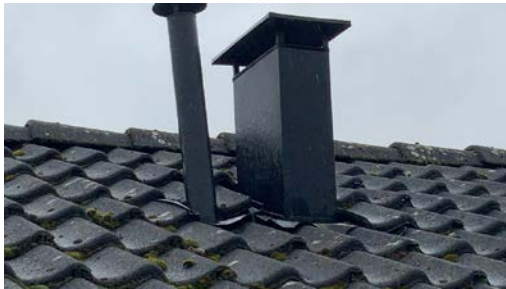
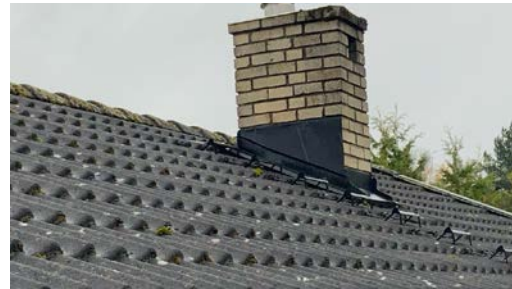
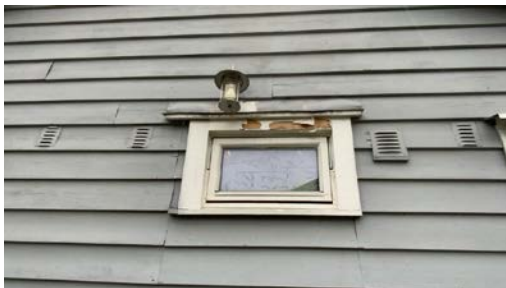
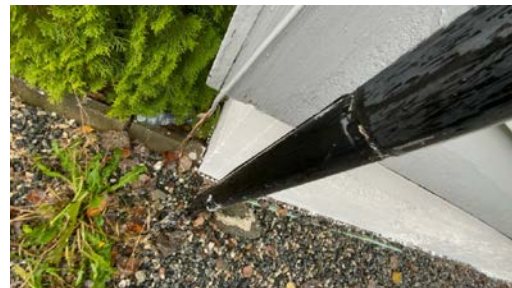
### TG 2 Nedløp og beslag

Nedløp og beslag av metall

Det mangler oppbrett på endene av vannbrettbeslag og noe avvik på øvrig beslag er synlig. Det er synlig på det ene nedløpet som går ned i grunnen ikke klarer å ta unna vann og det er press med vann som kommer ut i skjøten på nedløpet. Dette kan unngås ved at det etableres en utkaster som kaster ut vann som kommer ned avløpet, slik at vann som ikke bygger seg opp inne i røret. Bygningsdeler som ikke er korrekt installert, kan gi en redusert levetid med tanke tilgang av fukt, noe som kan føre til hyppigere behov for reparasjoner og vedlikehold.

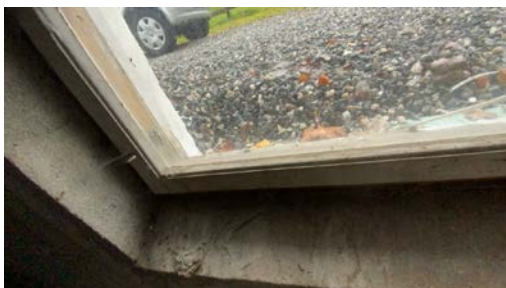
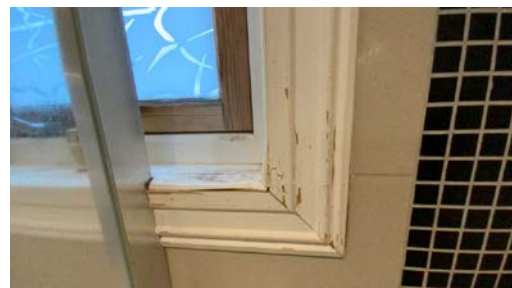
- Det er påvist avvik rundt innsettingsdetaljer.
- Karmene i vinduer er slitte og det er sprekker i trevirket.
- Det er avvik:

Det mangler ett glass, da kun er enkeltglass og ikke 2 vinduer som er koblet sammen. Vindu på bad bærer preg av slitasje og utsettes for fukt med omkringliggende sakder på listverk og utforing.

- Tiltak:
- Det må påregnes noe vedlikehold og at enkelte vinduer må skiftes ut.

Vindu må fukt beskyttes. Se øvrig beskrivelse av bad. Utbedring av kjellervinduer må regnes med. Vinduer bærer preg av noe manglende vedlikehold og isoleringsevne.

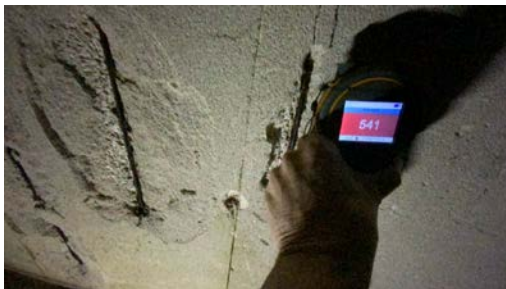
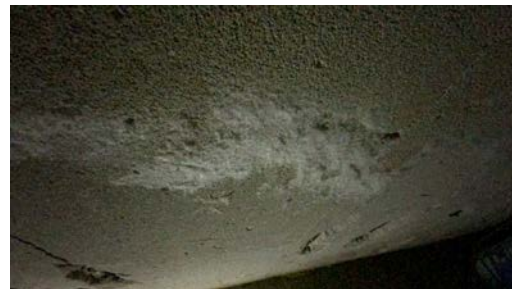
- Det er påvist indikasjoner på noe fuktgjennomtrenging inn i kjellermur.

Det er fritt eksponert mur med malt puss i yttervegger som ligger under terreng. Det er stedvis noe saltutslag med høyere fuktverdier ved søk på disse veggene. Det er ingen konsekvens for store skader på disse stedene da vegger ikke er dekket til med utforet vegg eller annet. Det er en god løsning at det er fritt eksponerte vegger, slik at konstruksjonen får puste. Konstruksjonen fungerer med dagens bruk og løsning og god ventilering av rom.

- Det påviste fuktnivå gir grunn til å overvåke konstruksjonen jevnlig for å se utvikling over tid, og eventuelt foreta tiltak for å unngå fuktskader.

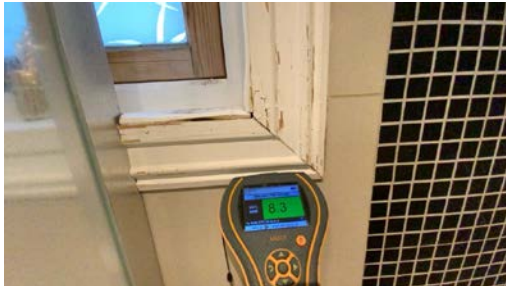
## 1. ETASJE > BAD/VASKEROM

- Det er mulighet for at det kan forekomme vannlekkasje på våtrommet hvor vann ikke vil gå til sluk.
- Det er påvist at noen fliser har bom (hulrom under).
- Det er påvist avvik i fallforhold til sluk i forhold til krav i forskrift på byggetidspunktet.
- Det er påvist avvik i krav til høydeforskjell/fall-løsning på våtrommet.

- Et bad med manglende/reduert fall til sluk blir mindre funksjonelt og sikkert for brukeren. Dette kan medføre stående vann på gulvet, vann som ikke ledes effektivt til sluket, økt risiko for at vann renner ut av rommet og redusert sklisikkerhet på gulvet.
- Dersom tiltaket ikke utføres, kan dette over tid føre til at flisene løsner eller sprekker, spesielt ved belastning eller bevegelser i konstruksjonen.

Det bør gjennomføres ytterligere undersøkelser for å avdekke eventuelle skader under silikon og vurdere tilstanden på fugene for gulvfliser. Utbedring av fallforhold bør vurderes for å sikre tilfredsstillende avrenning til sluk og redusere risiko for vannansamling og fuktskader i konstruksjonen. Konsekvensen av manglende utbedring er økt risiko for vannlekkasje, vannansamling på gulvet og potensiell skade på underliggende konstruksjoner. Gulvfliser må undersøkes nærmere om disse er tilfredsstillende festet, da det er antydning ved bomlyd at disse kan være løse og at det er silikonert over fugene fordi fuger har løsnet.

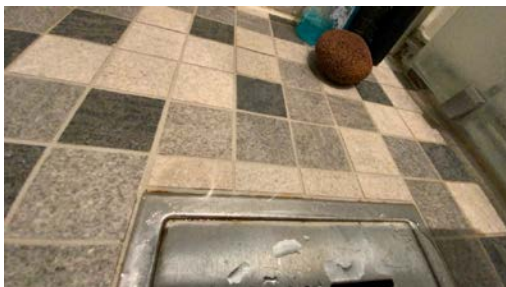
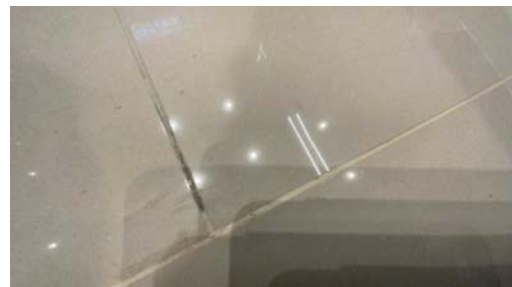
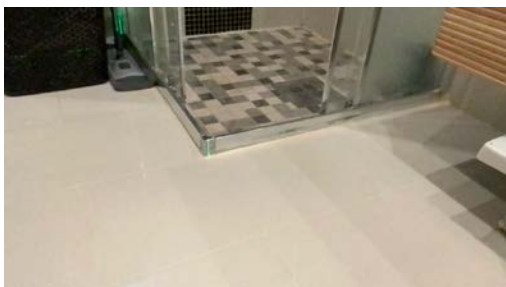
## 1. ETASJE > BAD/VASKEROM

- Det er ikke påvist tilfredsstillende løsning for å synliggjøre lekkasje fra innebygget systerne.
- Det er påvist skader på innredning.

Det er synlig fuktskade på speil

- Uten dreneringsløsning/lekkasjesikring kan lekkasjer pågå over lang tid uten å bli oppdaget. Dette kan føre til omfattende fuktskader i omkringliggende byggematerialer.

Speildører på skap må skiftes for å lukke avviket.

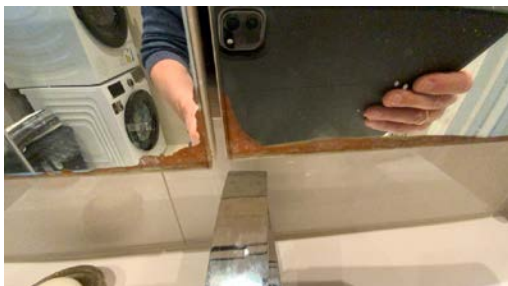
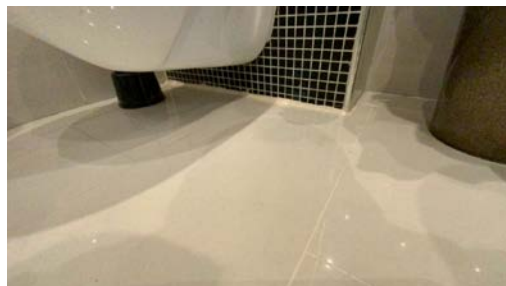
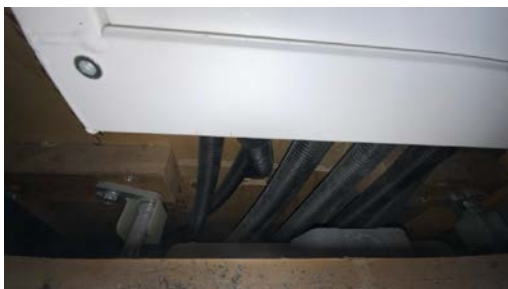
## 1. ETASJE > BAD/VASKEROM

- Det er påvist at eventuelt lekkasjevann fra rør i rør system ikke ledes til sluk eller annen kompenserende løsning.

- Det bør foretas tiltak på anlegget som sikrer bedre løsning på eventuelt lekkasjevann fra rør i rør system.

Det bør etableres avrenning fra fordelerskap til kontrollert avløp for å sikre at eventuelt lekkasjevann ledes bort på en trygg måte. Manglende avrenning medfører økt risiko for vannskader på omkringliggende konstruksjoner ved lekkasje.

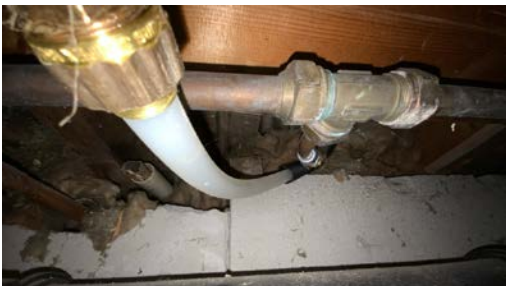
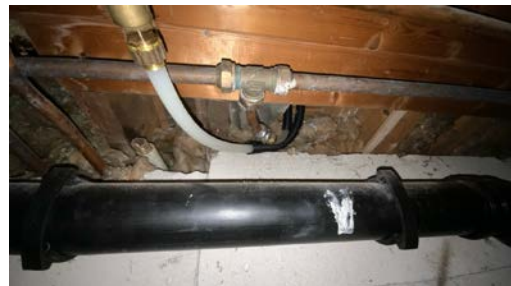
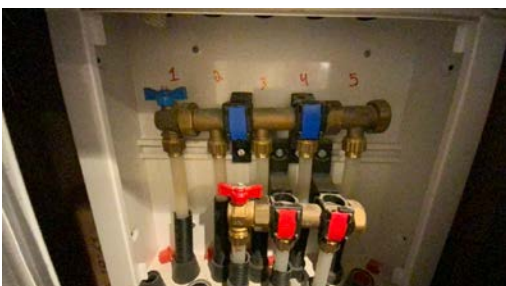
## TG 2 Vannledninger - 2

- Det er ikke behov for utbedringstiltak siden anlegget fungerer i dag, men ut ifra alder kan skader plutselig oppstå på eldre anlegg.
- Tidspunkt for utskiftning av vannledninger nærmer seg.

Vannrør av kobber med høy alder bør følges opp jevnlig, og det anbefales å vurdere utskiftning i forbindelse med oppgradering av våtrom eller ved tegn til lekkasje. Konsekvensen av å ikke utbedre er økt risiko for vannlekkasjer, spesielt rundt koblinger, noe som kan føre til omfattende følgeskader på bygningskonstruksjonen.

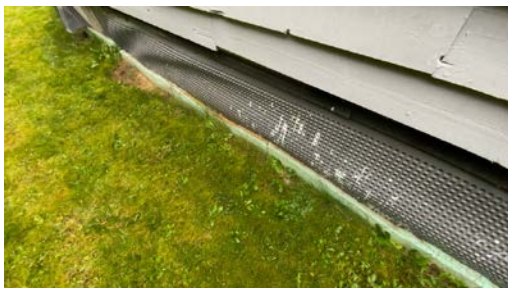
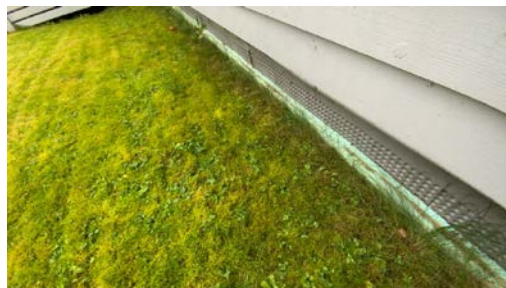
Fukt kan komme av kapillært (fukt fra grunnforhold) oppsug kan være årsak til fukt, spesielt siden det ikke er lagt plast i det støpte dekket for å hindre at fukt kommer opp i betongdekket og nedre del av yttervegger i kjelleren. Det anbefales jevnlig overvåking av tilstanden, og tiltak bør iverksettes for å unngå skader på konstruksjonen og redusert innneklima.

- Det må foretas nærmere undersøkelser, det kan ikke utelukkes behov for tiltak.

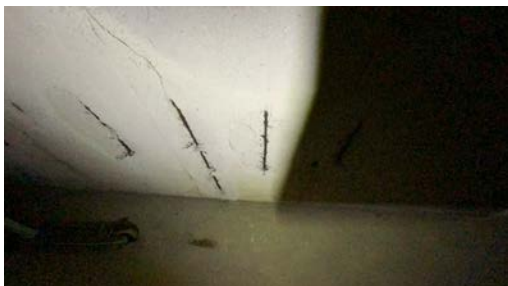
## TG 2 Grunnmur og fundamenter

Bygningen har betonggrunnmur med innvendige Siporexplater.

- Det er avvik:

Skadet Siporex bør pusses og males for å opprettholde tiltenkt funksjon og estetikk på overflatene. Rustet armeringsjern må behandles og beskyttes mot fukt for å hindre videre korrosjon og forringelse av materialet. Armeringen i Siporexen er ikke bærende og påvirker ikke konstruksjonen av selve betonggrunnmuren, men skadene bør utbedres for å unngå ytterligere forringelse og sikre varige overflater.

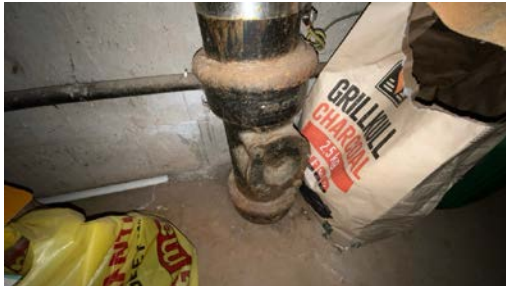
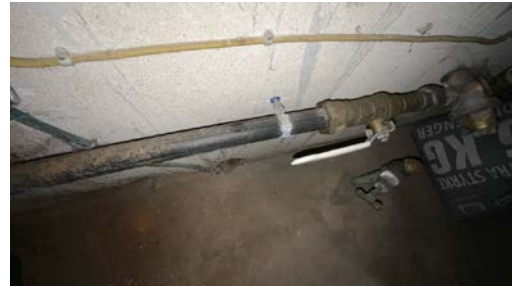
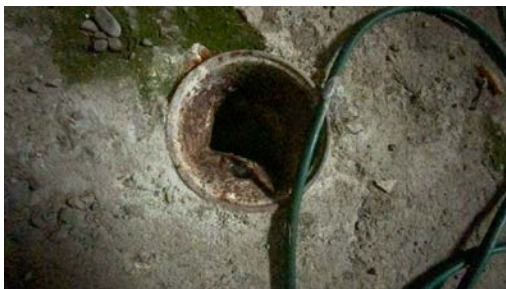
## TG 2 Utvendige vann- og avløpsledninger

Utvendige avløpsrør er av støpejern. Utvendige vannledninger er av plast (PEL). Det er offentlig avløp via private stikkledninger. Det er offentlig vannforsyning via private stikkledninger. Alder på hovedvannledning er ukjent, men vurderes som nyere enn byggeår, da det ikke var plast vannledning i 1966. Avløpsrør er av typen jernrør og er fra 1966.

Det bør vurderes utskifting eller nærmere kontroll av de utvendige avløpsrørene, da mer enn halvparten av forventet brukstid er passert. Konsekvensen ved gamle avløpsrør av denne typen er økt risiko for tilstopping og tilbakeslag, noe som kan føre til vannskader inne i boligen. Det tas spesifikk forbehold om tilstand av vann og avløpsrør som beskrevet, da disse er skjult under boligen. Alder er derfor en indikasjon om tilstanden på rørene.
