Tilstandsrapport

Fritidsbolig

Bakkejordvegen 91, 2910 AURDAL

Befaringsdato: 06.06.2024

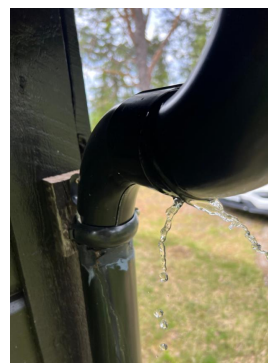
Takrenner har ufagmessighet der overganger er lagt feil og forårsaker lekkasje i skjøt og dels benyttet tettemasse mm. Ikke montert forkantbeslag, anbefales for å unngå fuktpåvirkning mot takfot.

Ufagmessighet

- Det må foretas tiltak for å lukke avviket.
- Det bør lages system for bortledning av vann fra taknedløp ved grunnmur.
- Stigetrinn for feier må monteres.

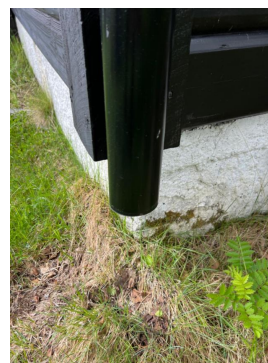
Manglende bortledning av takvann, anbefales føres vekk fra bygningskropp

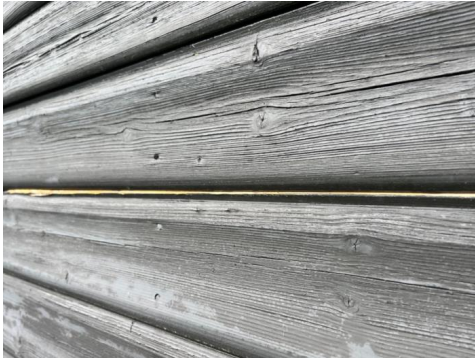
Vedlikeholdsbehov av yttervegger spesielt mot solvendte vegger, sprekke dannelse og kuling i bord gjør utskifting av kledning nødvendig.

Vedlikeholdsbehov

- Det må foretas tiltak for å lukke avviket.

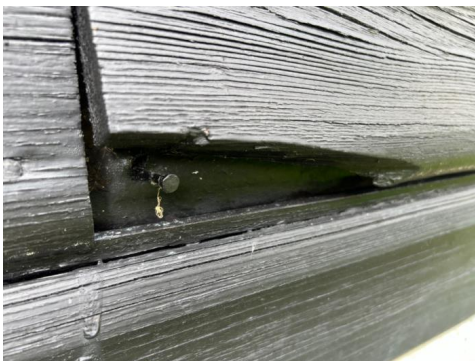
Bemerket skade på enkelte bord

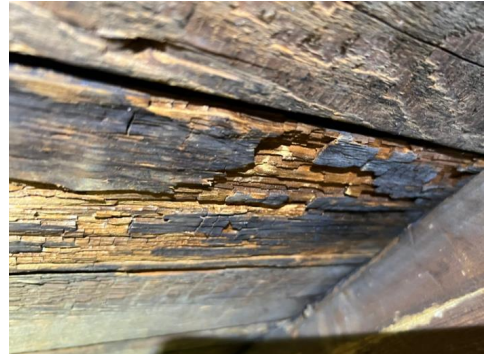
Råte i undertak

Registrert dels høyt fuktnivå i kryploft kombinert med manglende tilstrekkelig lufting, dette er trolig årsak til muggdannelse og registrert råte i konstruksjon bemerket på bla. undertak. Det er synlig skiftet enkelte sperrer, disse var ufagmessig utførelse det ikke tilstrekkelig dekning for bærekonstruksjoner som bla er skjøtet og preget av ufagmessighet. Konstruksjon bør gjennomgås og ettersees vinterstid med tanke på snøtyngde.

- Andre tiltak:
- Lufting/ventilering bør forbedres.
- Det bør gjøres lokale tiltak.

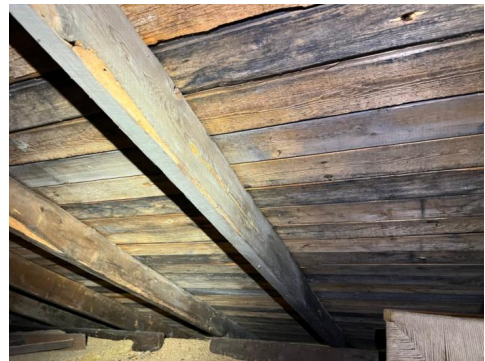
Svertesopp på undertak

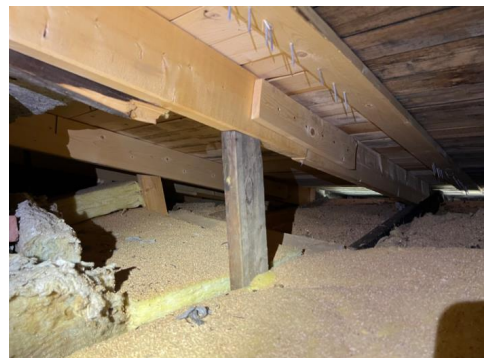
Ufagmessig utførelser av tiltak på takkonstruksjon

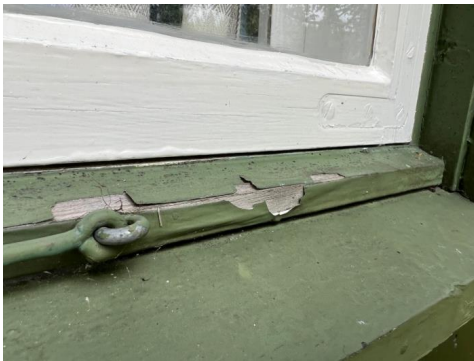
Vinduer fra byggeår, vinduene er vedlikeholdt men belistning har vedlikeholdsetterslep og skade på et hjørne i karm på vindu samt sprekkdannelse stedvis i kitt. Ellers må alder hensyntas.

Vedlikeholdsbehov

Medtatt lokale tiltak/vedlikehold, må etterhvert påregnes utskifting ihenhold til alder/levetid.

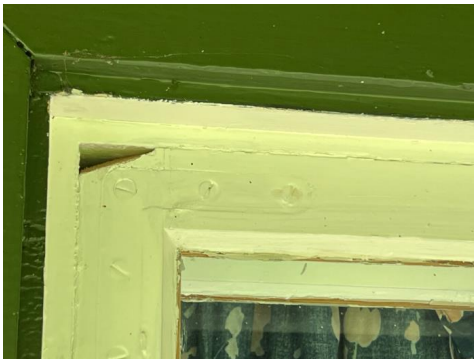
Skade på vindu

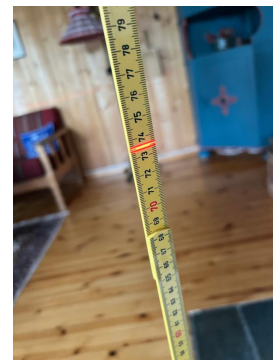
Etasjeskille/gulv på grunn er overflatemålt med bruk av krysslaser målingene er gjort ved stikkprøver i enkelte rom). Målingene ble gjort i kjøkken og stue. Disse viser 70 mm avvik på 2,0 meter lengde som høyeste avvik og 100 mm i hele rommet.

• Målt høydeforskjell på over 20 mm innenfor en lengde på 2 meter. Tilstandsgrad 3 gis med bakgrunn i standardens krav til godkjente måleavvik.

Planavvik er målt med laser, målt høyde 73,5 cm

• For å få tilstandsgrad 0 eller 1 må høydeforskjeller rettes opp. Ytterligere undersøkelser må foretas for å få kartlagt omfanget for utbedring.

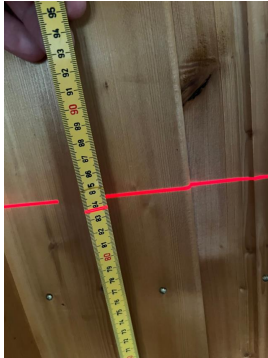
• Målt høydeforskjell på over 30 mm gjennom hele rommet. Tilstandsgrad 3 gis med bakgrunn i standardens krav til godkjente måleavvik.

Målt høyde 83,5 cm, planavvik er målt til 10 cm

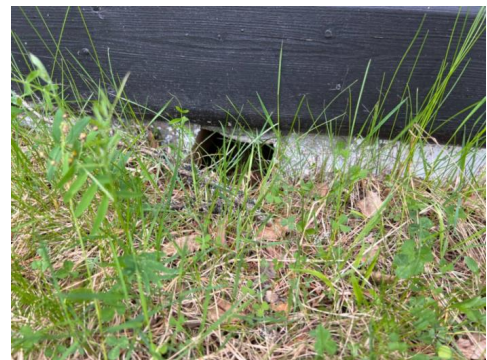
Ingen inspeksjonsmuligheter av kryprom gjør undersøkelser begrenset, men fra lufteventil på yttermur ble det registrert skade med fuktig miljø og synlig stubbeloft som lå nede. Det må hensyntas at endret skade/skadeomfang kan forekomme etter nærmere undersøkelse og avdekking, pga høyde mur over grunn må undersøkelse og utbedring tas innenifra. (kostnadestimat kan avvike)

Begrenset ventilering

Må foretas tiltak for å lukke avvik.

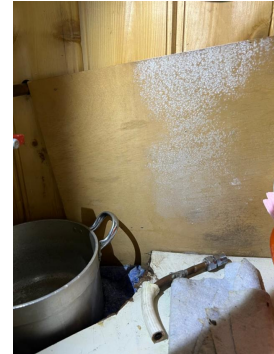
Det er fra kjøkkenskap registrert muggdannelse i bakplate på innredning, samt skadet bunnplate. Ved gulv under vindu er det fuktskade på gulv og ved fuktmåletaking utslag over normal fuktinnhold i treverk.

Muggdannelse på plate i kjøkkenskap

Medtatt lokale tiltak av innredning, nærmere undersøkelse av gulv/gulvkonstruksjonen bør foretas. (avvik i kostnadsestimat kan forekomme)

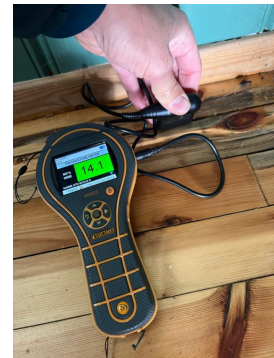
Fuktpreget gulv på kjøkken, ved fuktmåletaking var det fuktinnhold noe over normalt fuktinnhold

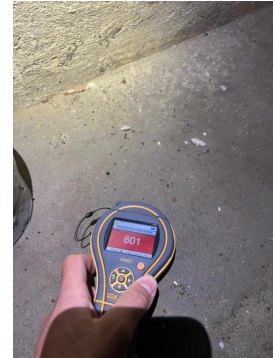
Tidligere vannledning er avstengt og er ikke benyttet, men registrert drypplekasje/kondens på denne noe som medfører fuktighet i kryprom.

Ved fuktmåletaking av teknisk rom i kryprom var det fuktutslag

Anbefales ettersyn ihenhold til frostsikring i kryprom.

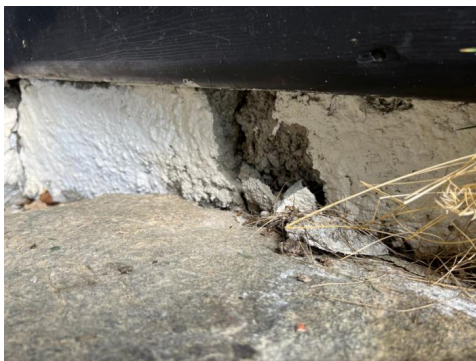
- Grunnmuren har sprekkdannelser.

Fundamentert på terreng som var vanlig på oppføringstidspunkt. Dette er en risikokonstruksjon med henhold fukt påkjenninger og bevegelser fra tele/setninger fra grunn, som er årsaksammenheng med registrert skjevhet i hytta.

Forvitring

(medtatt kostnad for lokale tiltak/puss av forvitring)
