Tilstandsrapport

Boligbygg med flere boenheter

Vangsgata 34 , 5700 VOSS

Oppdragsnr.: 18970-2061

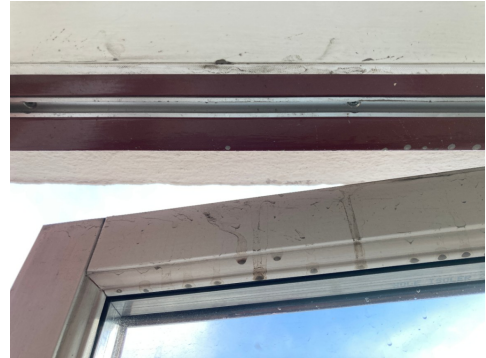
- Det er påvist avvik rundt innsettsdetaljer.

Merker etter tidl fukt i overkant vindu

- Det bør gjøres tiltak for å lukke avviket.

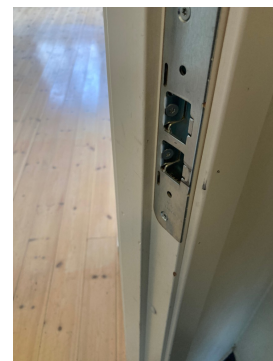
TG 2 Dører

- Dører må justeres.

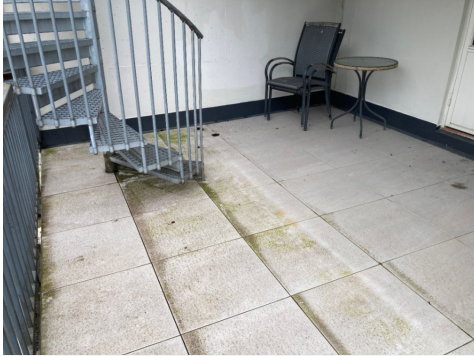
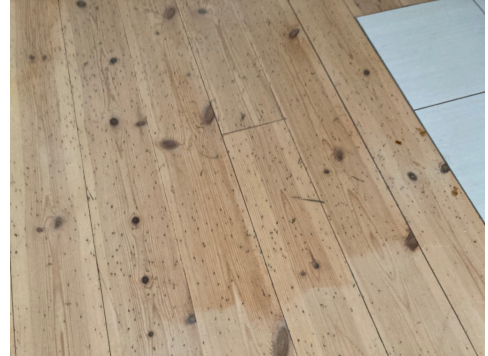
TG 3 Balkonger, terrasser og rom under balkonger

Fliser er ikke fuga

Kostnadsestimat: 20 000 - 100 000

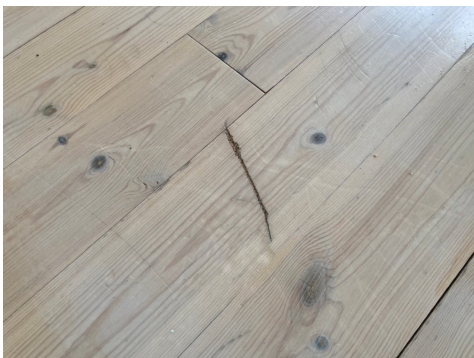
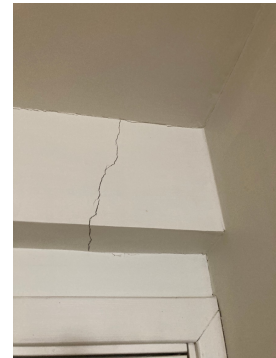
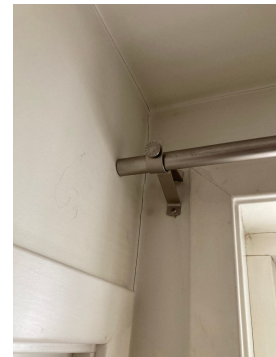
TG 2 Overflater

Riss/sprekker i overflater

- Overflater må utbedres eller skiftes.
- Gjennomføre ytterligere undersøkelser og foreta utbedring av skade.

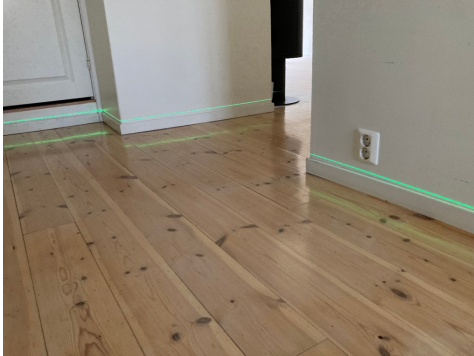
TG 3 Etasjeskille/gulv mot grunn

- Målt høydeforskjell på over 20 mm innenfor en lengde på 2 meter. Tilstandsgrad 3 gis med bakgrunn i standardens krav til godkjente måleavvik.

Kostnadsestimat: 100 000 - 200 000

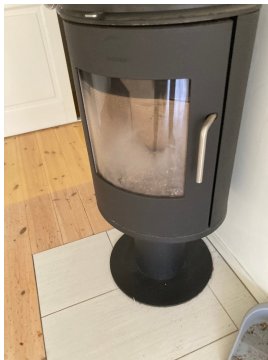
TG 2 Pipe og ildsted

Skorstein under tak og ildsted er ikke et av kontrollpunktene i forskrift til avhendingslova og tilstandsgrad er satt på bakgrunn av at en ikke kjenner alle opplysningene ved feil/avvik fra tilsyn/feiervesen

- Det bør foretas nærmere undersøkelser av pipeløp.

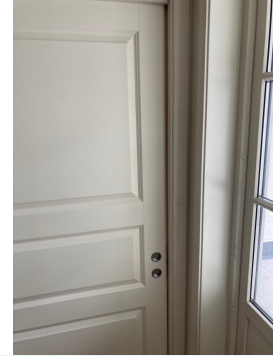
TG 2 Innvendige dører

- Lokal utbedring må påregnes.

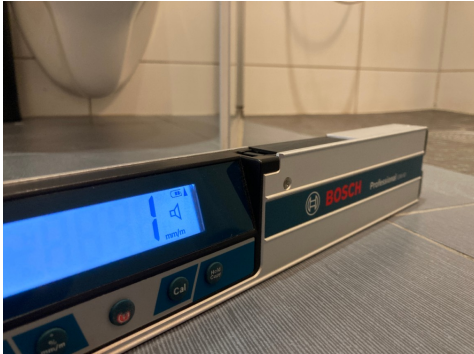
- Det er påvist at noen fliser har bom (hulrom under).
- Det er påvist avvik i fallforhold til sluk i forhold til krav i forskrift på byggetidspunktet.

- Selv om bom eller hull lyd ikke alltid er et umiddelbart problem, bør det overvåkes nøye før eventuell utvikling i sprekker i flisfuger e.l. oppstår. Dette må en foreta tiltak for, for å begrense utviklingen.

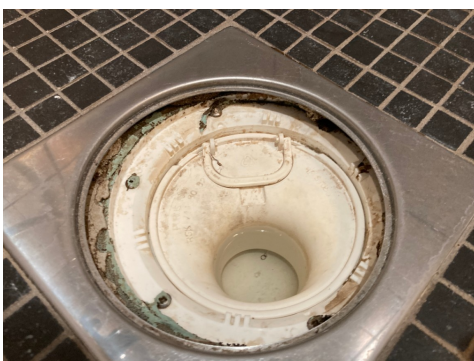
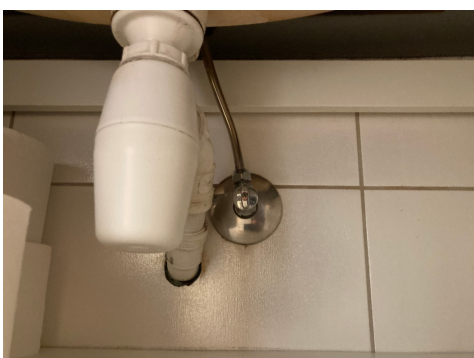
- Det er påvist mangelfull/feil utførelse rundt rørgjennomføringer e.l. som gir fare for fukt i konstruksjonen i våtsone.
- Membran kan ikke konstateres (ikke synlig og det foreligger heller ikke dokumentasjon).
- Mer enn halvparten av forventet brukstid er passert på membranløsningen.

- Det er viktig å merke seg at levetiden til en membran varierer basert på kvalitet, installasjon og bruk. Eldre membraner kan bli sprø og sprekke opp, noe som fører til at de mister sin vanntettende funksjon. Dette kan resultere i vannlekkasjer gjennom vegger og gulv og fuktskader.

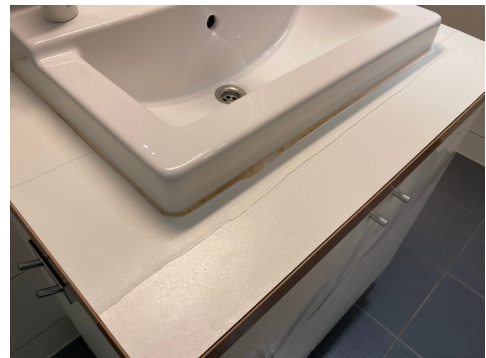
- Det er ikke påvist tilfredsstillende løsning for å synliggjøre lekkasje fra innebygget sisterne.
- Det er påvist riss/sprekker i utstyr på våtrommet.

- Det må gjøres tiltak for å lukke avviket.
- Ved implementering av innebygget sisterne var det ikke krav om lekkasjesikring, konstruksjonen bør jevnlig observeres.

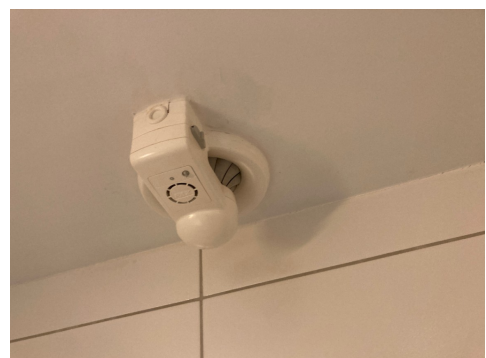
- Det er avvik:
- Mer enn halvpart av forventet brukstid er oppbrukt

Pga alder må det påregnes vedlikehold, ev. utskiftninger v/behov.

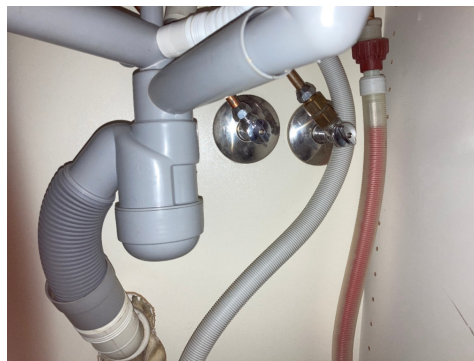
Rørroplegg i skap under vask

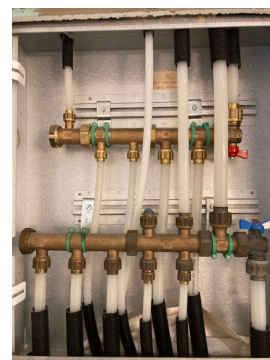
Det mangler sprutdeksel i skap

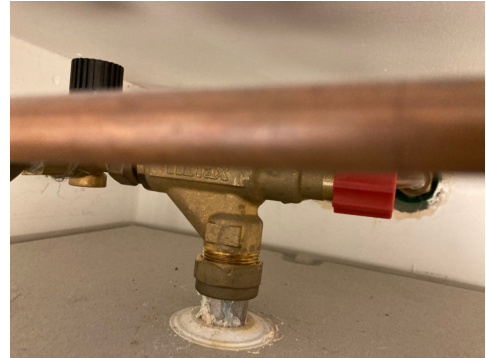
Irr på rør

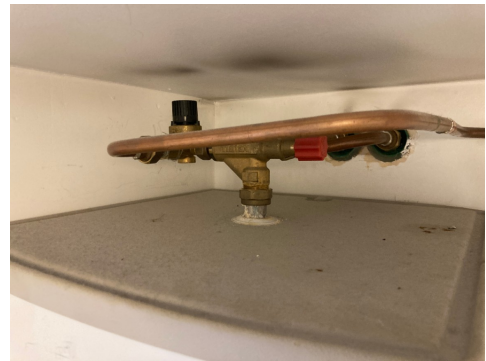
Merker etter varme i takplater
