# Tilstandsrapport

Leilighet

Fotlandsvegen 289, 5282 LONEVÅG

Befaringsdato: 27.10.2025

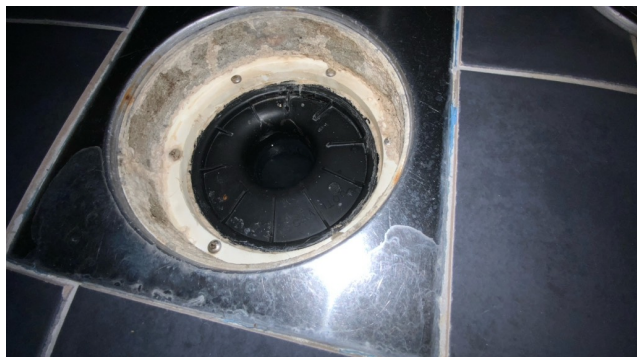
Klemring og membran er synlig i plastsluk.

- Mer enn halvparten av forventet brukstid er passert på membranløsningen.

Badet er ca 19 år gammelt.

- Overvåk tilstanden jevnlig. For å få tilstandsgrad 0 eller 1 må tettesjiktet skiftes ut, men tidspunktet for når dette er nødvendig er vanskelig å si noe om.

Det er ikke påkrevd med strakstiltak. Mer enn halvparten av forventet brukstid er oppbrukt for membranen.

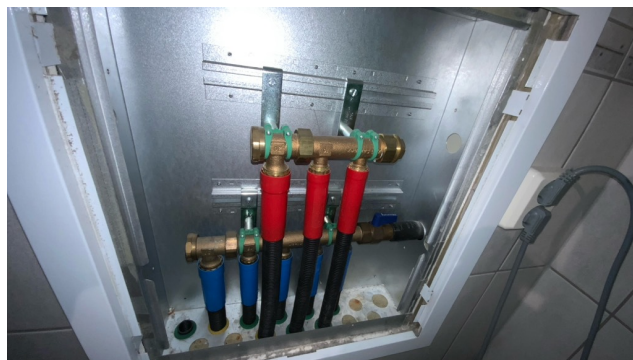
Vannledninger av rør-i-rør-utførelse.

Det ble ikke registrert lekkasje i rørfordelerskap. Rørfordelerskapet bør kontrolleres regelmessig.
