Tilstandsrapport

Andelsleilighet

Nordahl Griegs gate 56 B, 2319 HAMAR

Befaringsdato: 23.01.2025

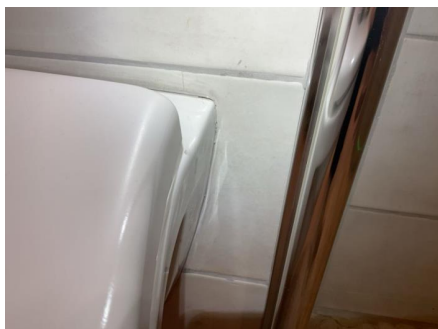
- Det er påvist at flisfuger har riss/sprekker.
- Det er påvist sprekker i fliser.

Sprekker i flis rundt vegghengt toalett.

- Fuger bør skiftes ut.
- Fliser må skiftes.

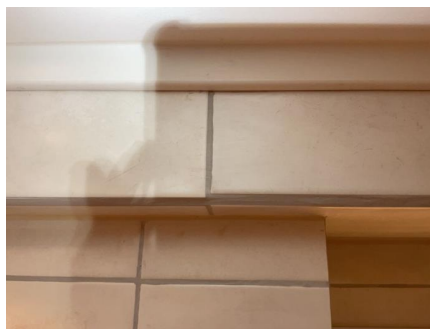
Ujevne overganger på fliser.

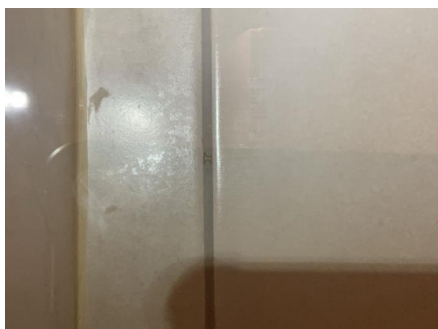
Sprekk i fuge i dusjsone.

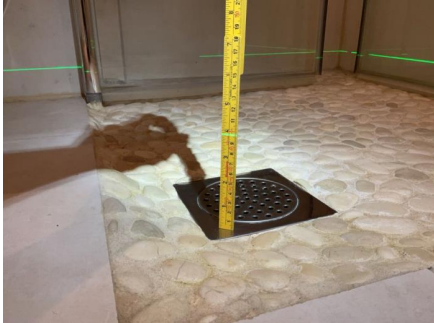
Målt fall til sluk: 45mm.

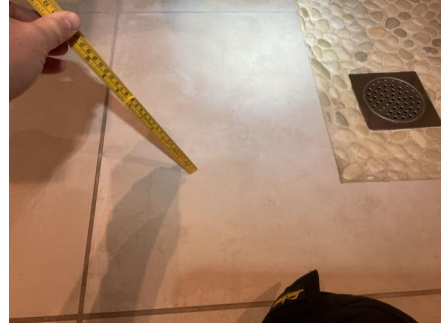
Bom/hullyd registrert på flere fliser.

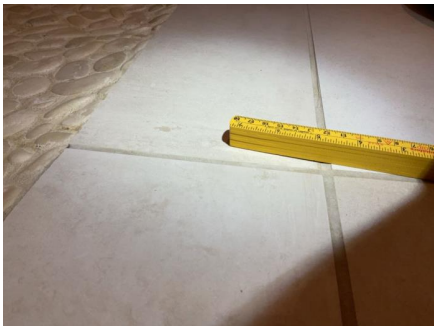
Noe ujevne overflater enkelte steder.

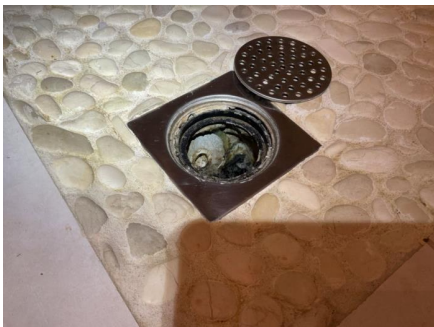
Kontroll av sluk.

- Installering av tett dusjkabinett anbefales.
- Overvåk tilstanden jevnlig. For å få tilstandsgrad 0 eller 1 må slukløsningen skiftes ut og sannsynligvis må også membransjiktet skiftes/utbedres. Det er imidlertid vanskelig å si noe om tidspunktet for når dette er nødvendig.
- Sluket må sjekkes og rengjøres jevnlig.

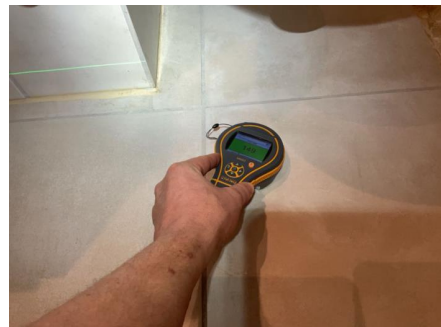
Med enkle fuktsøk ble det ikke registrert unormale verdier.

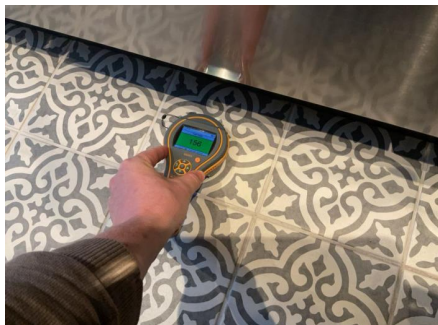
Med enkle fuktsøk ble det ikke registrert unormale verdier.

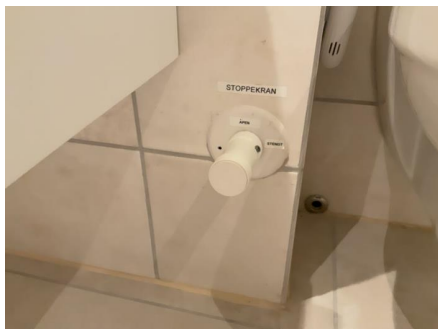
Vrider til stoppekran plassert på bad.

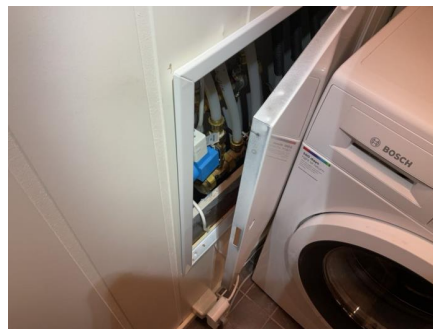
- Det er påvist at eventuelt lekkasjevann fra rør i rør system ikke ledes til sluk eller annen kompenserende løsning.
- Rørkursene på rør-i-rør systemet på vannledninger er ikke merket.

Eventuell lekkasjevann kan ikke uhindret renne til sluk.

Fordelerskap for vann plassert på rom med opplegg til vaskemaskin.

- Rørkurser på rør-i-rør system bør merkes.
- Det bør foretas tiltak på anlegget som sikrer bedre løsning på eventuelt lekkasjevann fra rør i rør system.

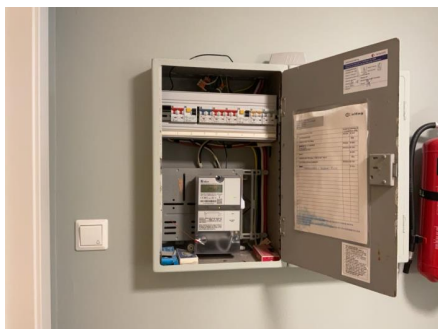
Sikringsskap plassert i felles oppgang.
