# Lykkestaven 23

## 2440 ENGERDAL

### Tilstandsrapport

### Eierskifte

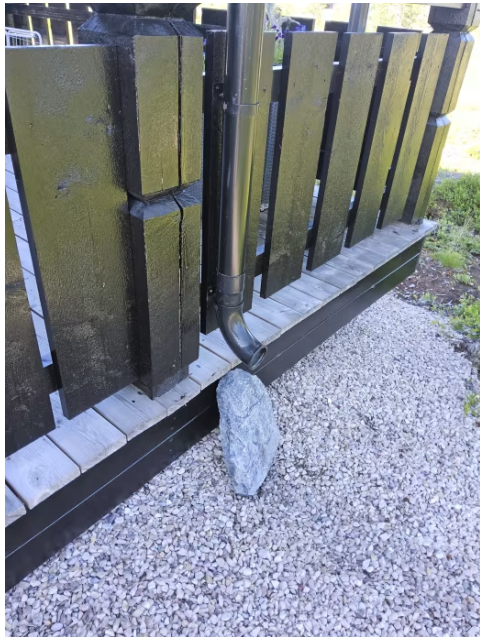
Bilde viser taknedløp avsluttet over bakken.

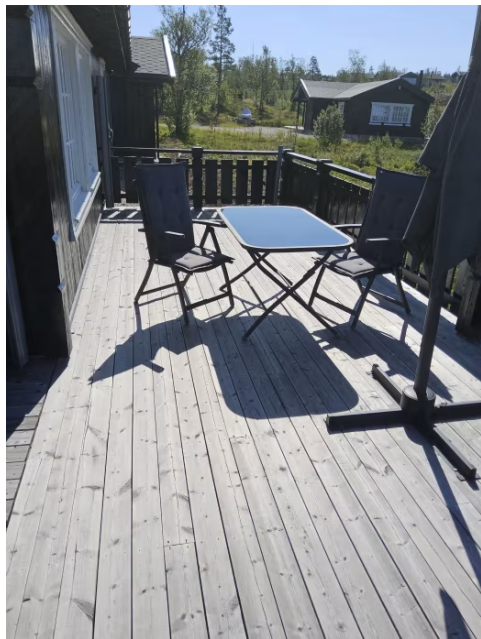
Balkonger og terrasser som ligger mer enn 50 cm over terreng skal sikres med rekkverk. Rekkverket blir målt til 89 cm og er lavere enn forskriftskravet på 100 cm.

Bilde viser del av terrasse.

| Balkonger og terrasser som ligger mer enn 50 cm over terreng skal sikres med rekkverk. Rekkverket blir målt til 89 cm og er lavere enn forskriftskravet på 100 cm. | |

For å lukke avviket må høyden på rekkverket heves til dagens krav på 100 cm.

| For å lukke avviket må høyden på rekkverket heves til dagens krav på 100 cm. | |

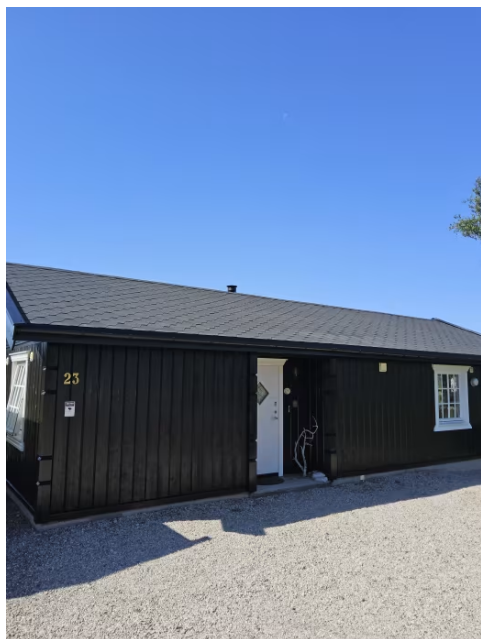
Innfesting nedre del av kledningen er for lav, noe som har medført stedvise sprekker i kledningen. Det er ikke mulig å kontrollere lufting mellom kledning og veggkonstruksjon.

Bilde viser fasade på inngangsside.

Innfestingen nedre del av kledningen er for lav, noe som har medført stedvise sprekker i kledningen. Det er ikke mulig å kontrollere lufting mellom kledning og veggkonstruksjon.

Jevnlig ettersyn anbefales. Luftingen av kledningen bør undersøkes nærmere.

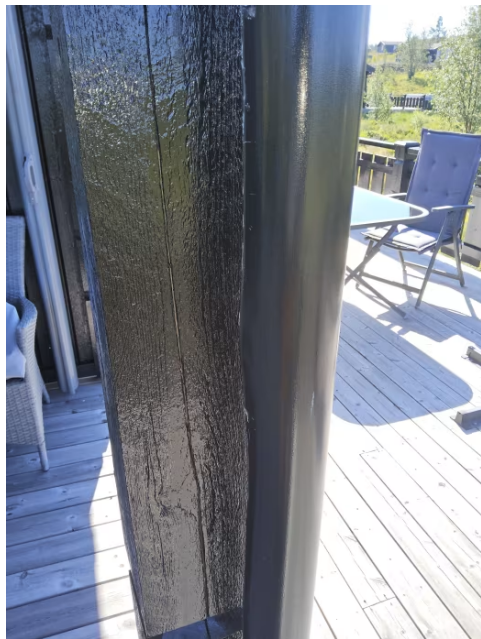
Det ble registrert buling/skade i nedløpsrør som er et symptom på frostspreng.

Bilde viser buling i taknedløp.

| Det ble registrert buling/skade i nedløpsrør som er et symptom på frostspreng. | |

Utbedring av skader anbefales.

| Utbedring av skader anbefales. | |

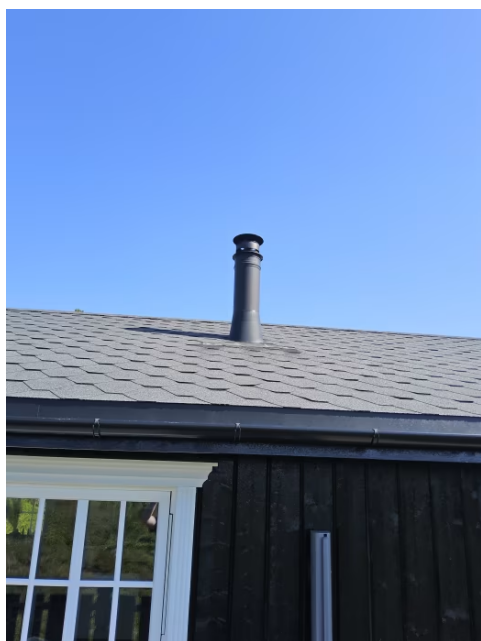
Tak som har helling (uansett hellingsgrad), skal ha fastmontert stige forbi pipa. Takstigen skal være festet i bærende konstruksjon (takstoler). Takstiger av tre, eller takstiger som er festet med bøyle over mønet eller i kjetting rundt pipe er ikke godkjent. Det er ikke etablert noen takstige.

Bilde viser manglende takstige.

Er det manglende stige/adkomst for feier og eller skader på stige? Ja

Forskriftsmessig adkomst for feier bør etableres. Selger opplyser at utbygger for hytteområdet jobber med løsning for å få på plass takstige. Dette er ikke videre undersøkt i denne rapporten.

Utbedringskostnader: 10 000 - 50 000

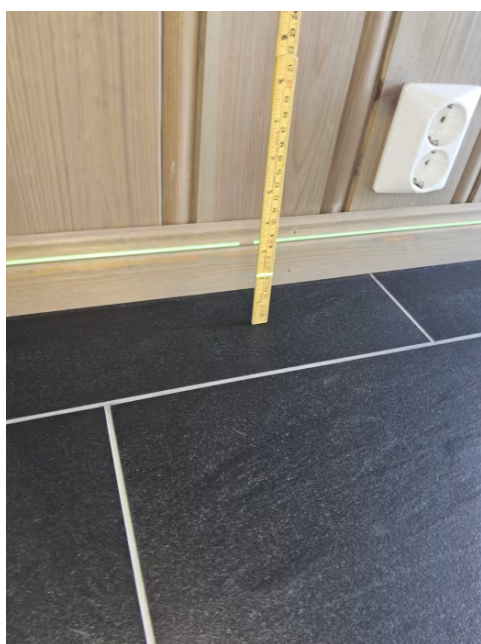
Bilde viser måling av etasjeskiller.

Kontroll av etasjeskille utføres med nivelleringslaser. Det tas stikkprøver i to retninger i minst to rom per etasje der det lar seg gjøre. Ingen vesentlige avvik eller skader ble registrert.

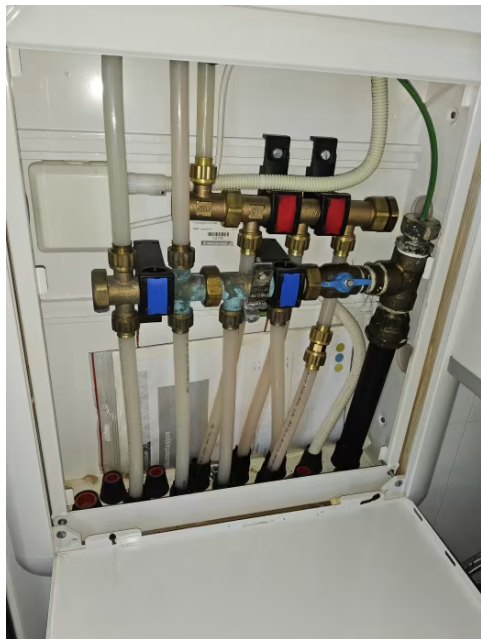
Bilde viser fordelerskap for rør i rørsystem.

| Det registreres tegn etter tidligere lekkasje i fordelerskapet. Forholdet ble i følge selger utbedret. | |

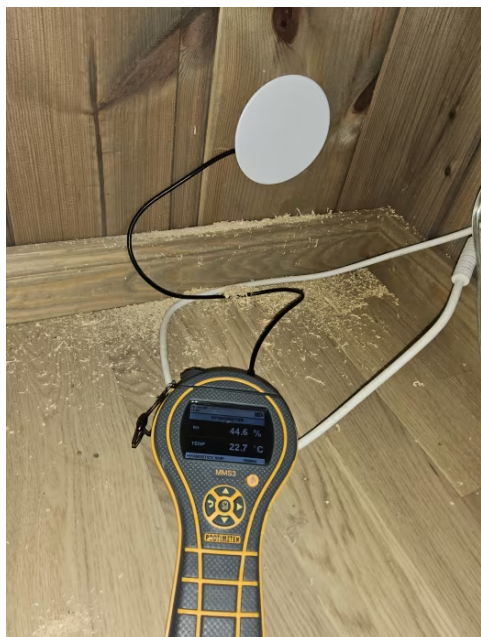
Bilde viser fuktmåling.

Det er foretatt hulltaking med 73 mm hullbor fra tilstøtende stue. Undersøkelsen viser ingen tegn til skader eller fukt i konstruksjonen (relativ fuktighet ble målt til 44,6 prosent, ved 22,7 celsius).

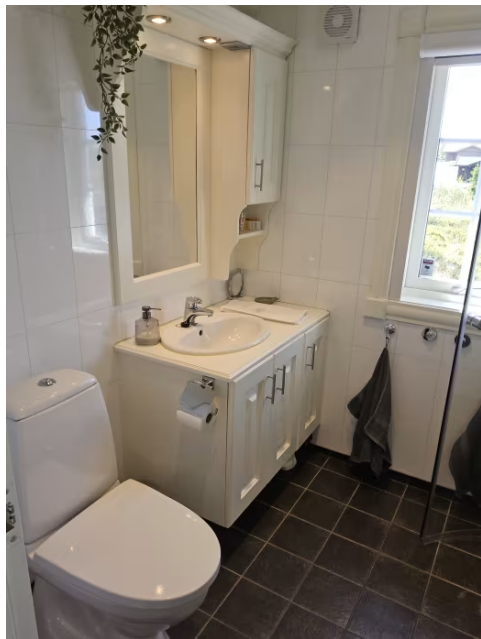
Det registreres bevegelser og manglende bruk av fugemasse i innerhjørner på baderomsplater. Forholdet medfører økt fare for fuktinntrengning i konstruksjonen.

Bilde viser del av bad.

Det anbefales å installere et dusjkabinett for å begrense overflater for belastning med fritt vann.
