Rekkehus (vertikaldelt)
 Drengsrudhagen 182
 1385 Asker

Boligens tekniske tilstand:

Dato: 12/03/2025

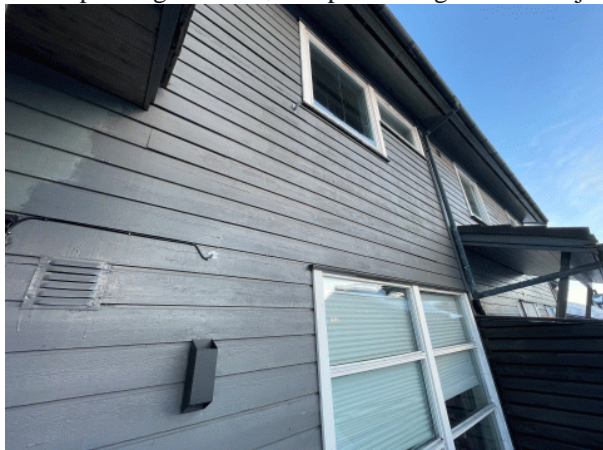
- Det er påvist lufting i nedkant av kledning. Ikke mulig å påvise kontinuerlig lufting bak kledning i hele veggens høyde/lengde. Lufting er viktig for å forhindre fukt og råteskader.

-Det er påvist tørkesprekker og generell værslitasje på deler av kledningen

Settes på bakgrunn av tørkesprekker og alder/slitasje på kledningen

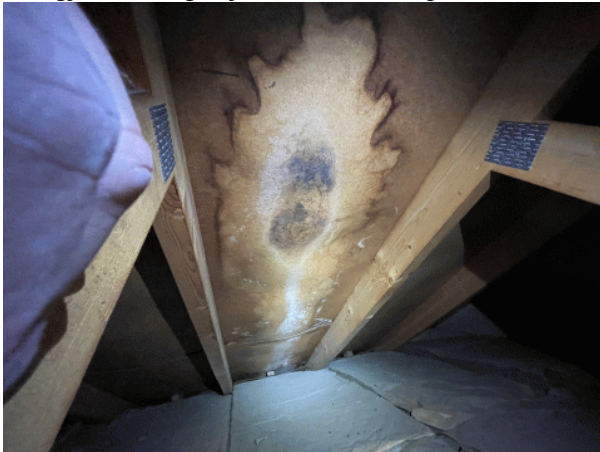
-Tydelige fuktskjolder i sutakplater. Bør holdes under oppsyn! (kan ha årsaksammenheng med kondensering fra ventilasjonsrør som ikke var tilkoblet korrekt, rør er utbedret i etterkant av befaringen)

-Gjennomføringer i tak mangler "dobbel" tetting, men ingen synlige tegn til lekkasjer. (Man kan se rett ut på takstein ved gjennomføringer, og i møne. Ved en evt. brekkasje av takstein, så kan vann trenge inn i konstruksjonen.)

Forventet tid for omlegging nærmer seg/er oppnådd.

Fuktgjennomslag/skjolder i undertaksplate.

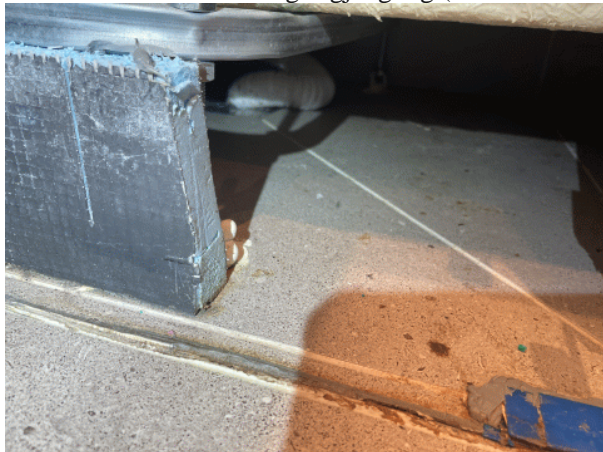
Sluk er lite eller vanskelig tilgjengelig (ansett som avvik ihht NS 3600:2018)
