# Tilstandsrapport

Rekkehus

Morenefarete 80B , 4340 BRYNE

Befaringsdato: 08.12.2025

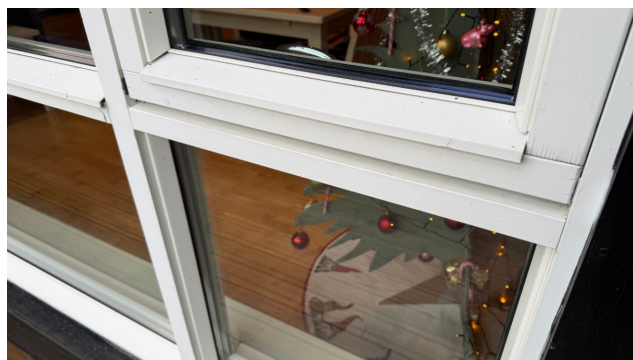
- Det er påvist at enkelte vinduer er vanskelig å åpne/lukke.
- Det er påvist andre avvik:

Eier opplyser at det tidligere er registrert råte i vinduer i stue, soverom og kjøkken i 1. etasje. Eier opplyser videre at skadet treverk er fjernet, behandlet og dekket med plastplater.

Det er registrert mindre svelling i vindusforing ved balkongdør i stue. Eier opplyser at dette skyldes vannspill fra potteplante. Det ble ikke registrert fukt ved overflatemåling på befaringsdagen.

Registrert overflateslitasje, krakelering og lokalt tidligere råteskade kan medføre redusert levetid dersom vedlikehold uteblir. Svelling i vindusforing vurderes som lokalt og ikke aktivt fuktpåvirket. Det anbefales jevnlig vedlikehold av overflater og beslag, inkludert smøring. Videre bør tidligere råteskadede områder følges opp for å sikre at tiltakene som er utført er tilstrekkelige. Svelling i vindu ved balkongdør kan utbedres ved sliping/overflatebehandling ved behov.

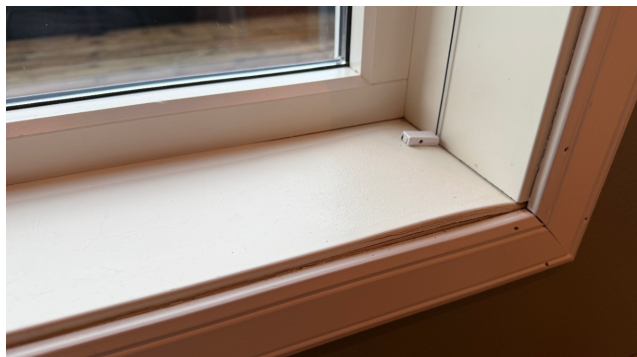
## ! TG 2 Dører

Eier opplyser at det tidligere er registrert råte i deler av balkongdøren, og at skadet treverk er fjernet, behandlet og deretter dekket med plastplater.

Det er registrert sprekke i terskel til ytterdør. Forholdet vurderes som estetisk, og det er ikke behov for umiddelbare tiltak.

Begynnende nedbrytning, tidligere råteskade og slitte overflater kan redusere levetid dersom vedlikehold uteblir. Det anbefales jevnlig overflatebehandling og kontroll av beslag, samt oppfølging av tidligere utbedrede områder. Sprekk i terskel krever ingen tiltak utover normal observasjon.

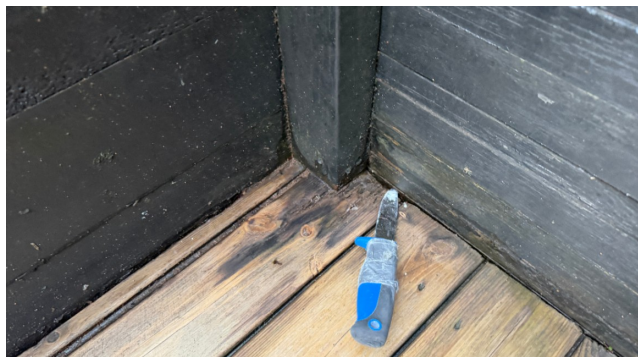
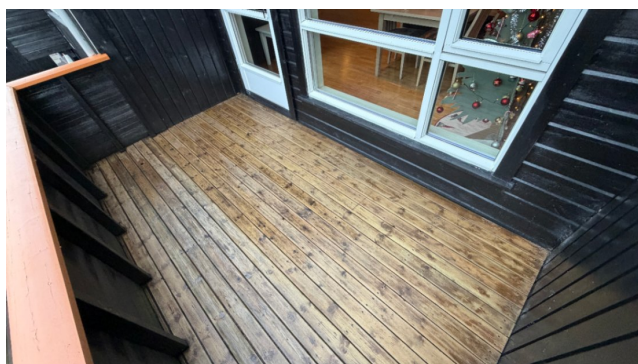
- Mer enn halvparten av forventet brukstid er passert på tettesjikt/membran.
- Rekkverket er for lavt i forhold til dagens krav til rekkverkshøyder.
- Det er påvist andre avvik:

Tekkingen er ikke kontrollert på grunn av overliggende terrasseplattning. Fall er målt på terrassebord og viser fall bort fra bygningskroppen. Det er registrert tørkesprekker, noe nedbrytning og råte i enkelte terrassebord. Enkelte bord ligger tett, noe som gir økt fuktbelastning. Det er også observert sprekker, tørkesprekker og avskalling i rekkverk og kledning.

- Dersom tiltaket ikke utføres er det fare for videre skadeutvikling.
  - Andre tiltak:
  - Det er ikke krav om utbedring av rekkverkshøyde opp til dagens forskriftskrav.
  - Tidspunkt for utskifting av tettesjikt/membran nærmer seg ut ifra alder på dagens tekking.
- Rekkverkshøyden er godkjent etter gammel standard, men lavere enn dagens og kan oppleves noe lav.
- Eventuell kontroll av tekking krever åpning av plattningen ved behov. Skadde terrassebord bør skiftes og bord avstanden bedres. Rekkverk og kledning bør overflatebehandles.

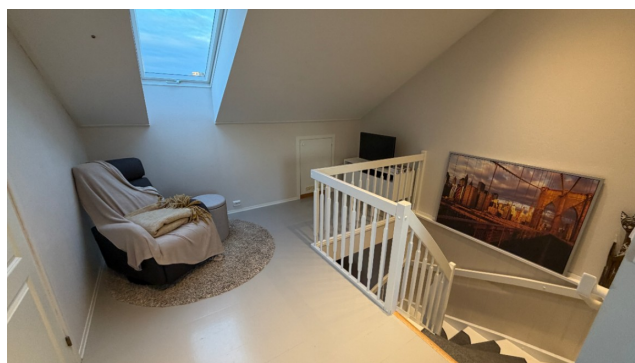
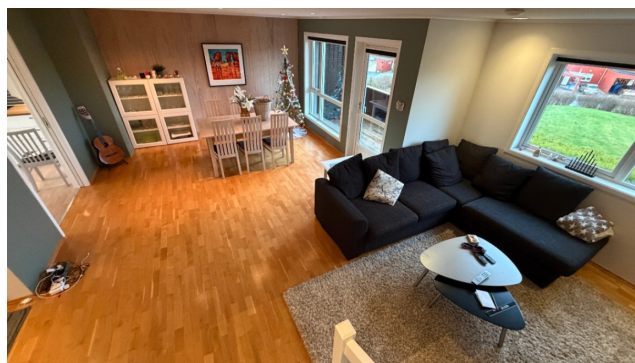
Stedvis riss og krakelering i overgang mellom tak og vegg samt ved takvinduer. Forholdet vurderes som påregnelig og normalt som følge av bevegelser i trekonstruksjoner. Estetisk forhold, og det er ingen umiddelbart behov for tiltak.

- Det er målt høydeforskjell på mellom 15-30 mm gjennom hele rommet. Tilstandsgrad 2 gis med bakgrunn i standardens krav til godkjente måleavvik.
- Målt høydeforskjell på mellom 10 - 20 mm innenfor en lengde på 2 meter. Tilstandsgrad 2 gis med bakgrunn i standardens krav til godkjente måleavvik.

- Målt høydeforskjell på over 20 mm innenfor en lengde på 2 meter. Tilstandsgrad 3 gis med bakgrunn i standardens krav til godkjente måleavvik.

Ved enkel nivellering registreres lokale avvik over 20 mm, samt nær 30 mm på total planhet i stuen på loft. Avvikene er konsentrert mot nord/vest og skyldes trolig krymp/svinn i tilknytning til bærende søyler/konstruksjon. Det vurderes ikke behov for tiltak nå.

Gulvet har større skjevheter enn standardens krav, som gir tilstandsgrad 3. Dette påvirker i hovedsak komfort og planhet, men vurderes ikke som et sikkerhetsproblem. Ujevnheterne vil kunne merkes i bruk og kan gi utfordringer ved legging av nye gulv som krever jevnt underlag. Ingen umiddelbare tiltak anses nødvendige. Dersom det skal legges nytt gulv med krav til planhet, må utjevning/avretting påregnes. Dette er et grovt overslag, og det anbefales nærmere undersøkelser for å avklare årsak og omfang før eventuelle tiltak planlegges.

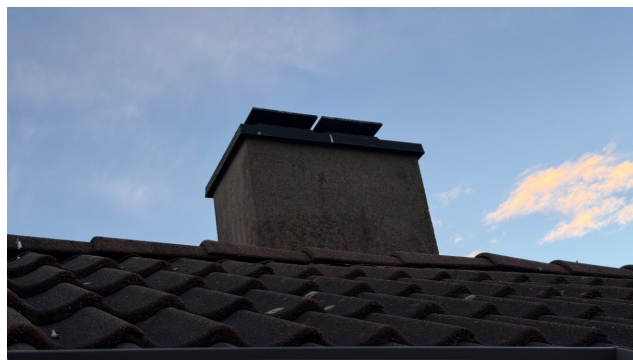
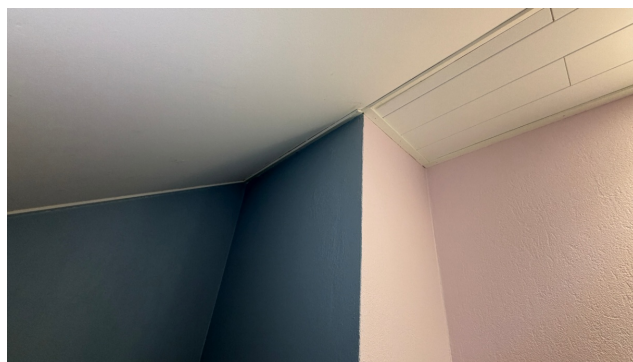
Mindre avskalling i pusset pipe over tak. Ingen registrert lekkasje.  
Pipe/bly over tak er tilsynelatende ubehandlet, det anbefales jevnlig impregnering/behandling for å unngå utettheter (hvert 5. år).  
Normal tid før ompussing av murte skorsteiner, pusset utvendig er 10 - 30 år.

Pusse/behandle bly/pipe over tak, eventuelt etablere heldekkende beslag rundt skorsteinen for å sikre bedre beskyttelse og redusere risiko for fremtidige lekkasjer.

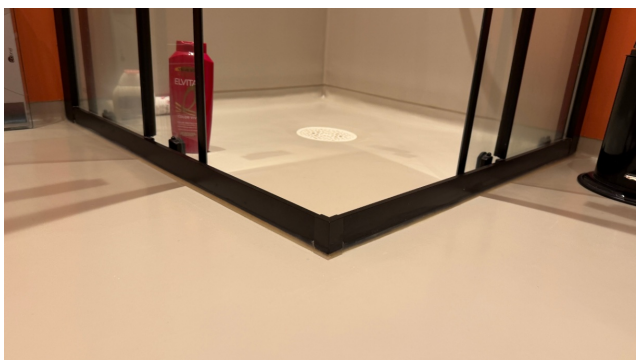
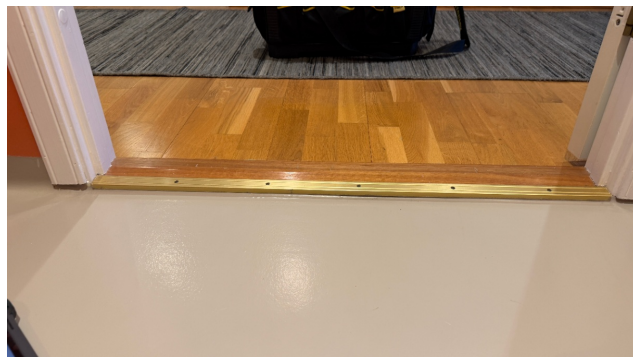
- Det er mulighet for at det kan forekomme vannlekkasje på våtrommet hvor vann ikke vil gå til sluk.
- Det er påvist at høydeforskjell fra topp slukrist til gulv/synlig topp membran ved dørterskel er mindre enn 25 mm.

Lekkasjevann utenfor dusjonen vil ikke ledes til sluk, da sokkelen til dusjen er høyere enn membranen i dørterskelen mot gang. Det er derfor risiko for at vann kan renne ut gjennom døråpningen ved lekkasje utenfor dusjnisjen.

- Det bør etableres avrenning inn til sluk for hele våtrommet.
- Eventuelt lekkasjevann fra utstyr utenfor dusjsone vil ikke ha en naturlig vei til sluket. Dette kan føre til at vann samler seg på gulvet og potensielt renner ut av rommet eller trenger inn i konstruksjonen.

For at våtrommet fullt ut skal tilfredsstillende krav til våtrom, må det etableres overløp i sokkel (boring av hull), alternativt kan det monteres dusjkabinett.

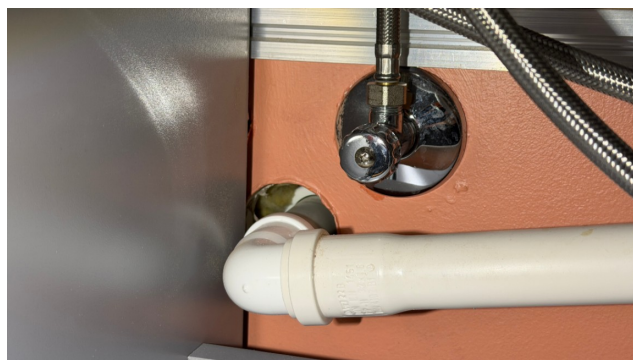
- Det er påvist mangelfull/feil utførelse rundt rørgjennomføringer e.l. som gir fare for fukt i konstruksjonen i våtsone.
- Det er rundt sluk påvist en ikke-fagmessig utførelse av membran/tettesjikt/klemring.
- Mer enn halvparten av forventet brukstid er passert på membranløsningen.

Det er ikke tilstrekkelig tettesjikt rundt rørføringer i vegg til servant. Løsningen/utførelsen rundt rørgjennomføringer gir fare for fukt inn i konstruksjoner. Lokal utbedring/sillikonerer må vurderes. Belegg er ikke synlig ført under klemring. Utførelsen avviker fra anbefalt løsning.

- Løsningen/utførelsen rundt rørgjennomføringer gir fare for fukt inn i konstruksjoner.
- Feil montering av sluk og klemring øker risikoen for vannlekkasjer. Dette kan føre til fuktskader i underliggende konstruksjoner.
- Det er viktig å merke seg at levetiden til en membran varierer basert på kvalitet, installasjon og bruk. Eldre membraner kan bli sprø og sprekke opp, noe som fører til at de mister sin vanntettende funksjon. Dette kan resultere i vannlekkasjer gjennom vegger og gulv og fuktskader.

Løsningen/utførelsen rundt rørgjennomføringer gir fare for fukt inn i konstruksjoner. Lokal utbedring må vurderes.

Nærmere kontroll/utbedring av belegg i overgang sluk/klemring.

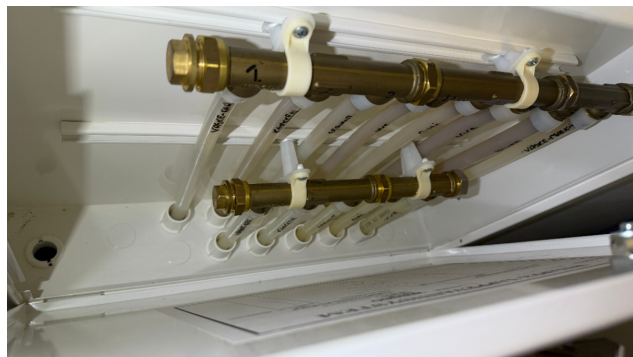
Stoppekran er lokalisert, men ikke merket. Det ble ikke observert lekkasjer eller unormal slitasje.

Manglende merking av hovedstoppekrane er et mindre avvik fra anbefalt praksis. Merkingen skal bidra til å lette lokalisering ved behov for stenging av vann, særlig i nødsituasjoner.
