Morenefareet 80B, 4340 BRYNE

**Innbydende og innholdsrik  
leilighet over 2 plan - 3 soverom.  
Rolig, sentrumsnært og  
barnevennlig beliggenhet.**

# Tilstandsrapport

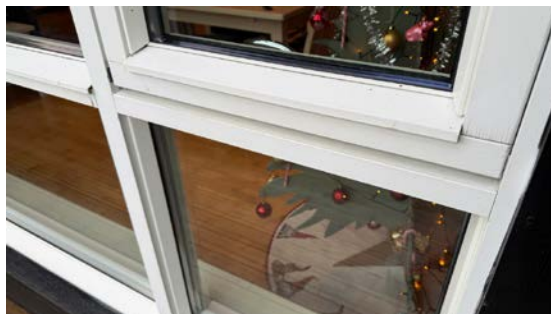
Vinduer er hovedsakelig fra byggeåret. Det er stedvis registrert slitasje, krakelering og begynnende nedbrytning i overflater. Det er også noe irr på beslag, og smøring må påregnes som normalt vedlikehold. Enkelte vinduer tar i karm og behøver justering. Eier opplyser at det tidligere er registrert råte i vinduer i stue, soverom og kjøkken i 1. etasje. Eier opplyser videre at skadet treverk er fjernet, behandlet og dekket med plastplater.

Det er registrert mindre svelling i vindusforing ved balkongdør i stue. Eier opplyser at dette skyldes vannspill fra potteplante. Det ble ikke registrert fukt ved overflatemåling på befaringsdagen.

Eier opplyser at det tidligere er registrert råte i deler av balkongdøren, og at skadet treverk er fjernet, behandlet og deretter dekket med plastplater.

Registrert overflateslitasje, krakelering og lokalt tidligere råteskade kan medføre redusert levetid dersom vedlikehold uteblir. Svelling i vindusforing vurderes som lokalt og ikke aktivt fuktpåvirket. Det anbefales jevnlig vedlikehold av overflater og beslag, inkludert smøring. Videre bør tidligere råteskadede områder følges opp for å sikre at tiltakene som er utført er tilstrekkelige. Svelling i vindu ved balkongdør kan utbedres ved sliping/overflatebehandling ved behov.

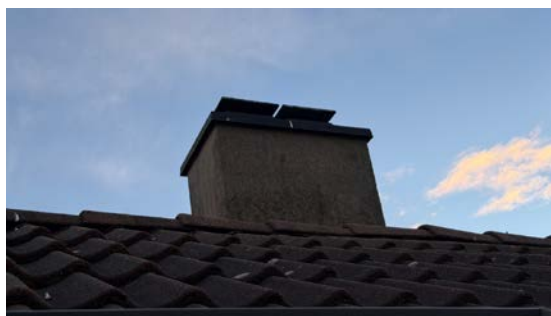
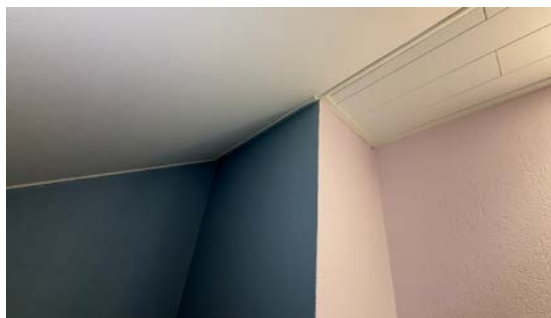
Mindre avskalling i pusset pipe over tak. Ingen registrert lekkasje.

Pusse/behandle bly/pipe over tak, eventuelt etablere heldekkende beslag rundt skorsteinen for å sikre bedre beskyttelse og redusere risiko for fremtidige lekkasjer.

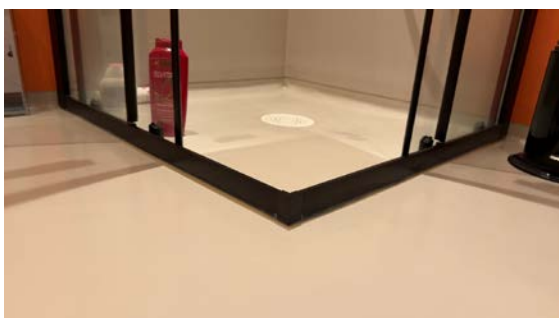
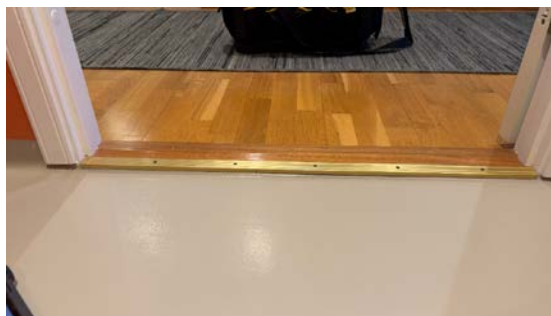
Avvik: Det er mulighet for at det kan forekomme vannlekkasje på våtrommet hvor vann ikke vil gå til sluk.

Lekkasjevann utenfor dusjsonen vil ikke ledes til sluk, da sokkelen til dusjen er høyere enn membranen i dørterskelen mot gang. Det er derfor risiko for at vann kan renne ut gjennom døråpningen ved lekkasje utenfor dusjnisen.

- Det bør etableres avrenning inn til sluk for hele våtrommet.
- Eventuelt lekkasjevann fra utstyr utenfor dusjsone vil ikke ha en naturlig vei til sluket. Dette kan føre til at vann samler seg på gulvet og potensielt renner ut av rommet eller trenger inn i konstruksjonen.

For at våtrommet fullt ut skal tilfredsstillende krav til våtrom, må det etableres overløp i sokkel (boring av hull), alternativt kan det monteres dusjkabinett.

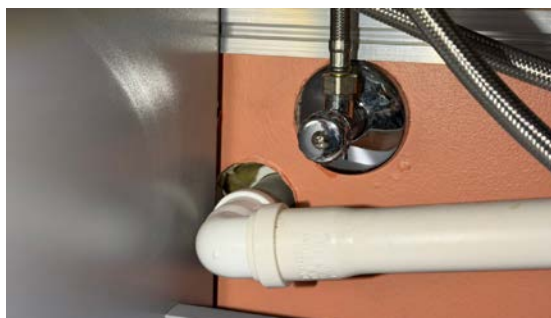
Avvik: Det er påvist mangelfull/feil utførelse rundt rørgjennomføringer e.l. som gir fare for fukt i konstruksjonen i våtsone.

Løsningen/utførelsen rundt rørgjennomføringer gir fare for fukt inn i konstruksjoner.

Belegg er ikke synlig ført under klemring. Utførelsen avviker fra anbefalt løsning.

Løsningen/utførelsen rundt rørgjennomføringer gir fare for fukt inn i konstruksjoner. Lokal utbedring må vurderes.

Nærmere kontroll/utbedring av belegg i overgang sluk/klemring.

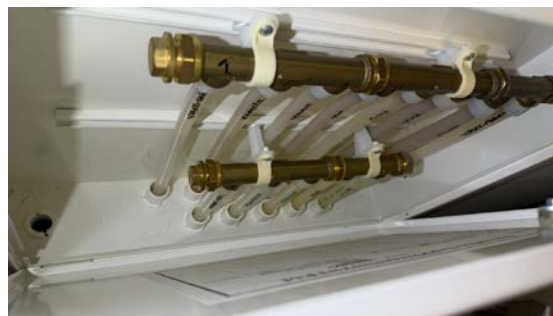
Stoppekran er lokalisert, men ikke merket. Det ble ikke observert lekkasjer eller unormal slitasje.

Manglende merking av hovedstoppekrane er et mindre avvik fra anbefalt praksis. Merkingen skal bidra til å lette lokalisering ved behov for stenging av vann, særlig i nødsituasjoner.

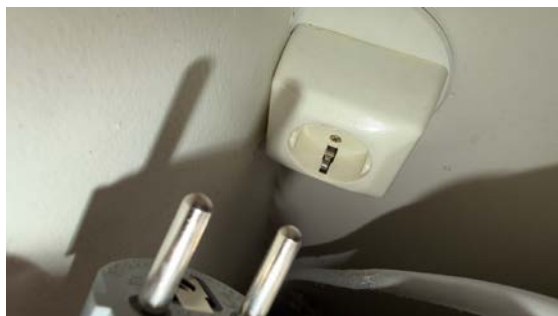
Avvik: Det er ikke påvist tilfredsstillende el-tilkobling av varmtvannstank iht. gjeldende forskrift.

- Det bør etableres tilfredsstillende el-tilkobling etter gjeldende forskrift.
- Det er ikke behov for utbedringstiltak siden tanken fungerer i dag, men ut ifra alder kan skader plutselig oppstå på eldre tanker.
