# Tilstandsrapport

Vestsideveien 2510, 6570 SMØLA

gnr. 46, bnr. 96

Befaringsdato: 04.09.2025

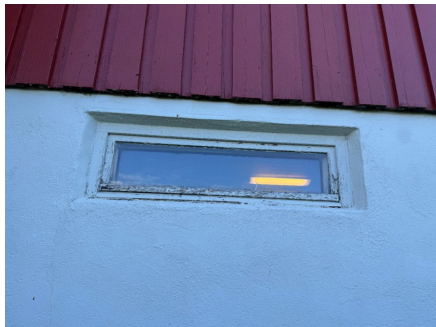
Det er observert noe råteskader på flere vinduer i kjeller, hovedsakelig på vinduer vendt mot nord.

Råteskader reduserer levetiden og kan gi økt risiko for fuktopptak, varmetap og behov for utskifting på sikt.

Skadede vinduer bør utbedres eller skiftes ut. Ordinært vedlikehold som skraping og maling bør utføres på øvrige vinduer.

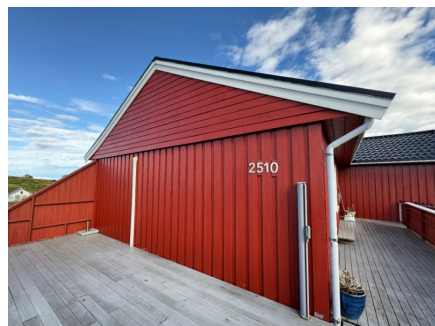
Det er registrert værslitasje på rekkverk, malingsavskalling samt noe begroing og fuktmerker på konstruksjon under veranda. Trapp opp til veranda har også slitasje og mangler rekkverk på ene siden og begge i nedre del..

Uteblitt vedlikehold kan på sikt føre til redusert levetid på treverket. Manglende rekkverk øker risiko for fallulykker.

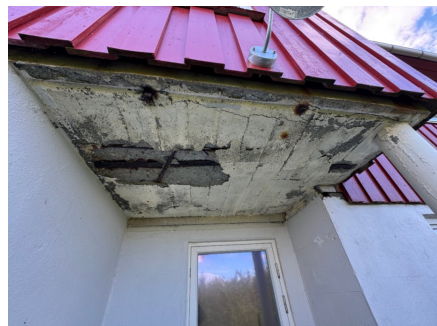
## TG 2 Utvendige trapper

Det er registrert skader i betongkonstruksjonen under trapp/utkraget repos. Deler av betongen har løsnet, og det er synlig rust i armeringen. På flislagt del av trappen er det også observert kalkutslag i fuger og overflate.

Uteblitt utbedring kan gi videre nedbrytning av betong og armering, med redusert bæreevne og økt risiko for frostspreng og fuktskader.

Skadet betong bør utbedres, og armering rengjøres og behandles før påføring av ny overflatebehandling. Fugene bør renses, og nødvendige reparasjoner på flisdekke utføres.
