Jøssangvegen 41 4105 JØRPELAND

Tilstandsrapport Eierskifte

Boligtype: Enebolig

Byggeår: 1978

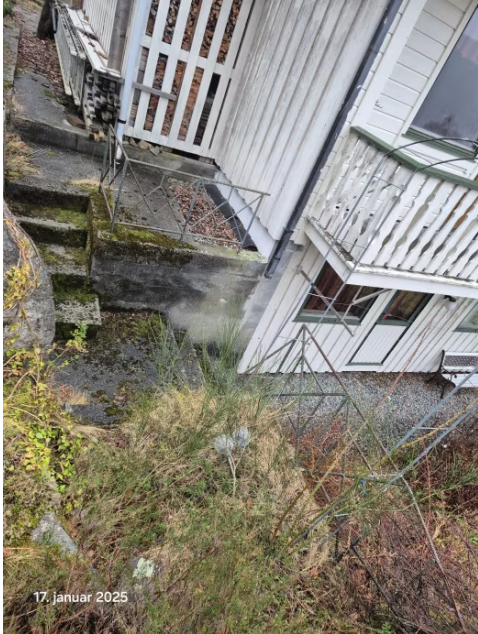
Avløp avsluttet høyt over bakken.

Taknedløp er avsluttet over terreng. Det er ikke fall på terreng og grunnmur får en stor fuktbelastning fra takvann.

Taknedløp bør etableres med utkast sammen med godt fall på terreng, eller ført i et lukket avløpsanlegg, slik at takvannet kontrollert blir ført bort fra bygningen.

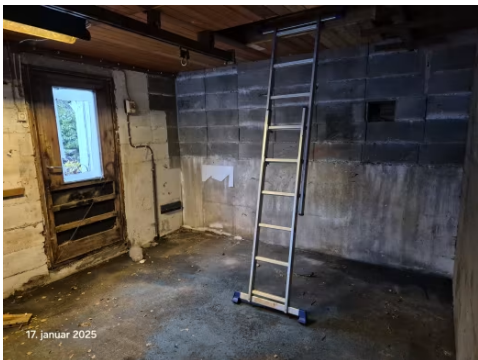
Tydelige tegn på fukt inne i garasjen.

Dreneringen fungerer ikke som tiltenkt. Det er tydelige tegn på fukt og skader i kjelleren. For videre omtale se "rom under terreng"

Utskiftning/renovering av drenering må påregnes.

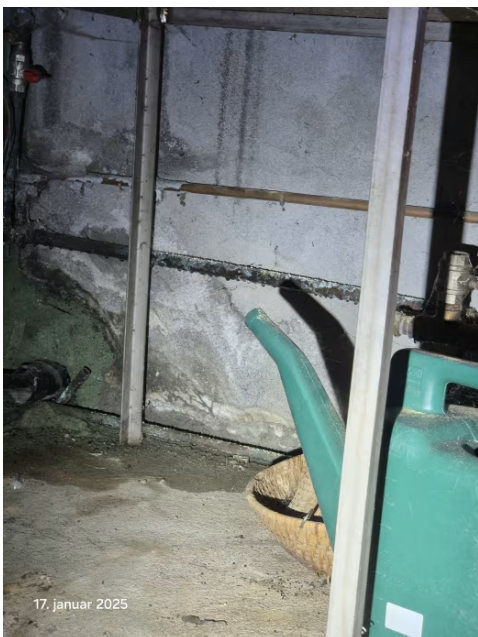
Tydelige tegn på fukt inne i boligen.

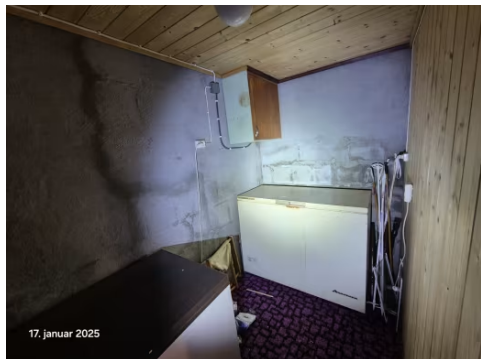
Mer tegn til fukt i betongvegg inne i boligen, i U-etg.

Fuktmålinger viser fuktverdier over faregrense for utvikling av sopp/ råteskader.
Det registreres fuktskjolder og saltutslag som tyder på fuktgjennomgang.

Det må foretas tiltak for å utbedre årsak til fukt-/råteskadene samt utbedre råteskadene.

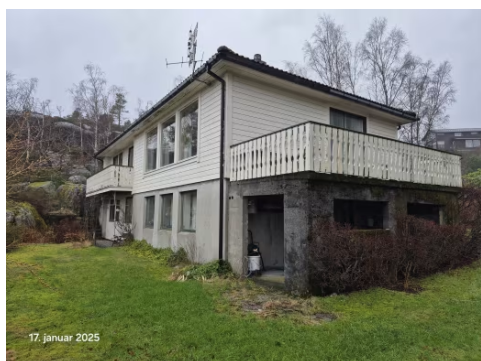
Grunnmur trenger vedlikehold.

Grunnmur har stedvis avskalling/ skader.

For å hindre fuktinntrekk/frostspreg, anbefales en gjenpussing.

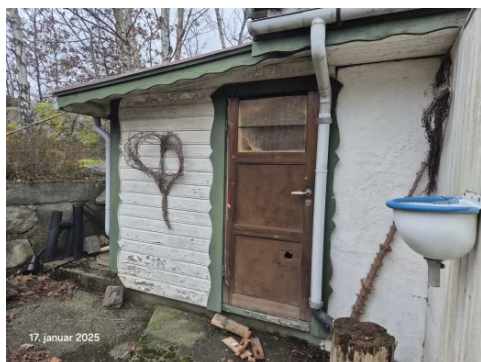
Slitt dør og slitte fasader.

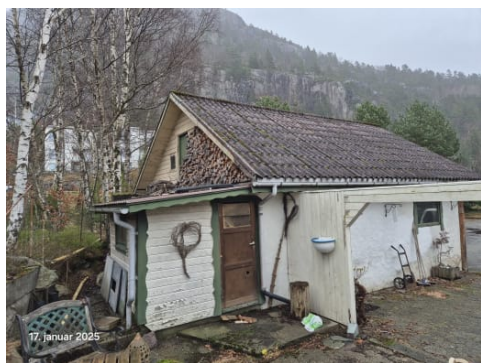
Generelt slitte fasader på garasje.

Det er svertesopp/riss/sprekker i fasadene jevnt over rundt hele bygget, garasje og uthus.

Full renovering av fasadene på huset må påregnes.

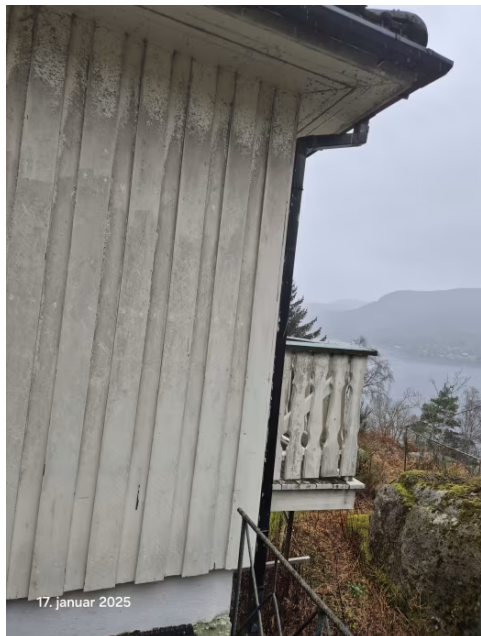
Svertesopp/avskallinger jevnt over.

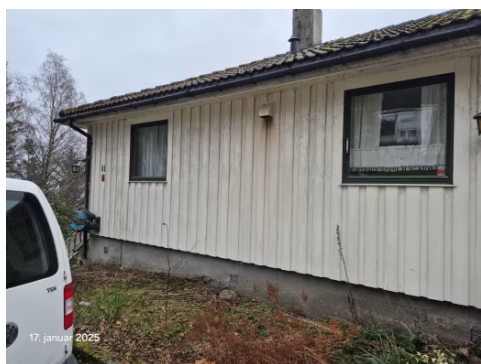
Generelt slitte fasader på bolig.

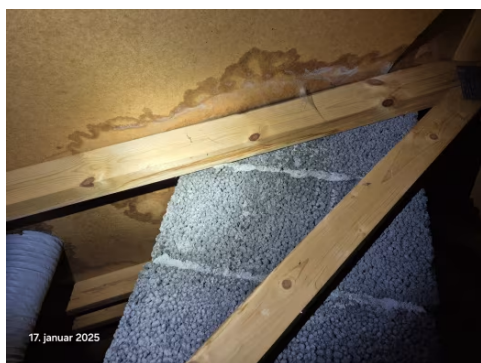
Fuktskjolder i undertak.

Type loft	Kaldtloft
Høgaloft i takkonstruksjonen. Uinnredet.	
Er det tegn til fukt fra lekkasjer eller kondensering på overflater?	Ja
Er det tegn til sopp/råte eller spor etter skadedyr?	Ja
Er det tegn på utilstrekkelig ventilering av konstruksjonen?	Ja
Er det tegn på utilstrekkelig tetting rundt gjennomføringer i konstruksjonen?	Ja
Oppsummering av loft (konstruksjonsoppbygging)	TG-3
Det er påvist fuktskjolder i taket rundt skorstein. Tyder på vannlekkasje. Det er påvist spor etter mus (muselort).

Mus må stenges ute med utbedring av musetetting.
Taket må undersøkes nærmere, årsak til fukt rundt pipe må lokaliseres og elimineres.

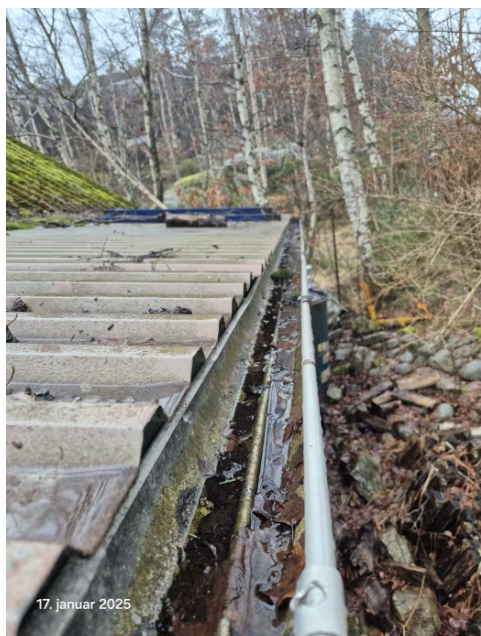
Det registreres drypplekkasjer fra takrenner.
Det registreres sprekker og skader i takrenner av plast.
Mye skit og smuss i renner.

Renner og nedløp med sprekker må fikses, og renner rundt om må rengjøres.

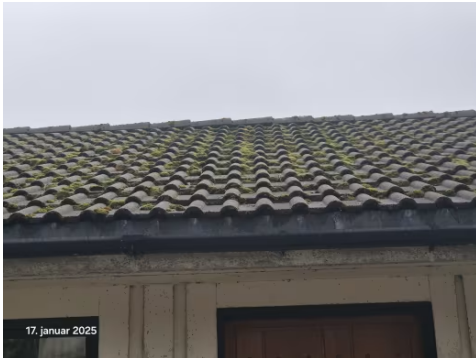
Mosegroing på tak.

Taktekking er fra byggeåret, og med tanke på alder er det risiko for at lekkasjer kan oppstå. Det registreres mosegroing på taket. Dette reduserer levetiden på tekkingen.

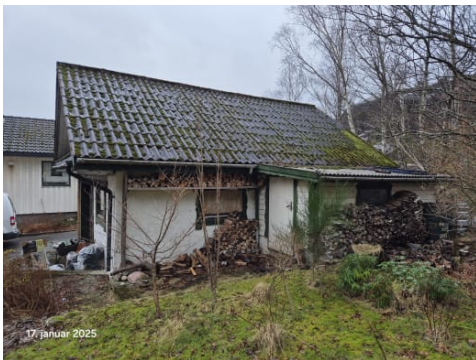
Mosegroing på tak, bærer preg av lite vedlikehold. Dette svekker levetiden.

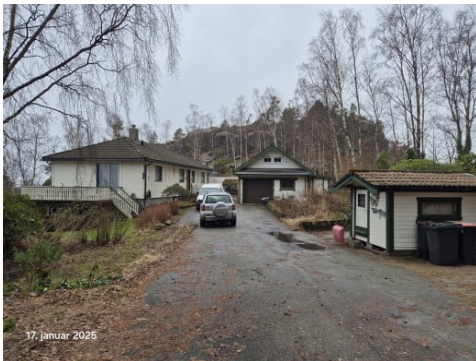
Oversiktsbilde som også viser de forskjellige takflatene. Vedlikehold og utskiftninger trengs.

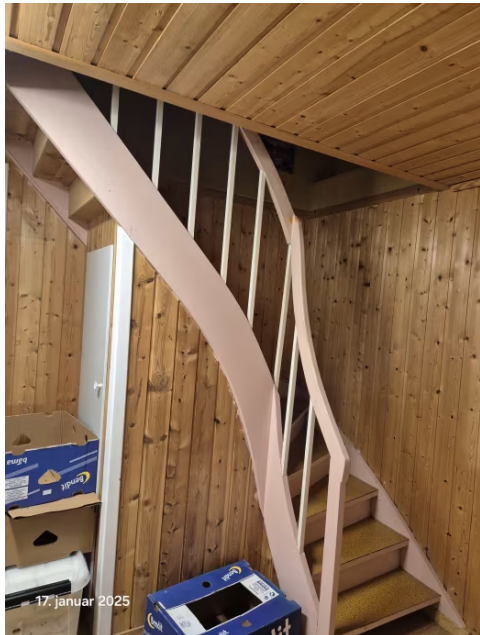
Beskrivelse	
Trapp i tre, rekkverk av tre.	
Er det manglende rekkverk?	Ja
Er det påvist andre avvik utover normal slitasje?	Nei
Oppsummering av trapp	TG-3
Håndløper mangler. Noe bratt å gå i.	
Anbefalte tiltak / ytterligere undersøkelser anbefales	
Håndløper må etableres.	
Utbedringskostnader	Under 10 000

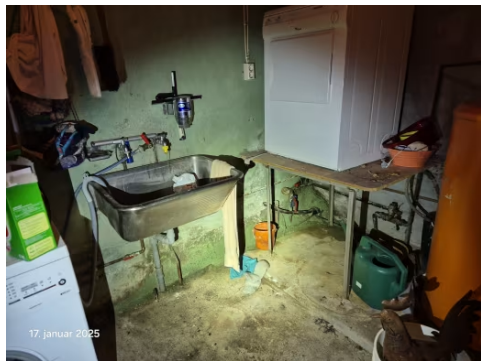
Vått rundt vannledninger i kjeller.

Type anlegg	Kobber
Er det utført arbeider på anlegget etter byggeår?	Ukjent
Har vannrør nådd en alder som gir økt risiko for skader eller følgeskader?	Ja
Er det manglende isolering av vannrør hvor det er risiko for frost eller kondens?	Ja
Er det registrert tegn til lekkasjer eller skader på vannrør?	Ja
Er det redusert vanntrykk ved prøving av to tappesteder samtidig?	Ikke kontrollert
Er det manglende tilgjengelighet til stoppekran?	Nei
Er det dårlig funksjon på stoppekran?	Nei
Oppsummering av vannledninger	TG-3
Det drypper fra rør på vaskerom i U-etg. Forventet levetid på kobber-rørene er utløpt.	
Anbefalte tiltak / ytterligere undersøkelser anbefales	
Vannledninger bør skiftes ut.	
Utbedringskostnader	50 000 - 150 000

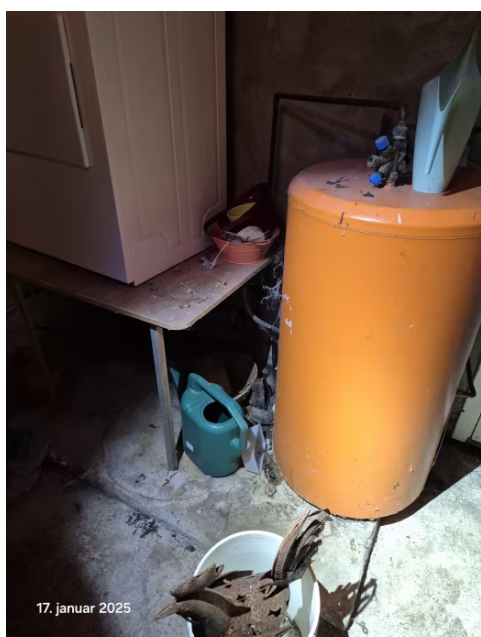
Er det manglende lekkasjesikring av bereder?	Ja
Er plugg (støpsel) på berederen brunsvidd?	Ikke kontrollerbart
Er det tegn til lekkasjer fra bereder?	Ja
Er bereder over 20 år?	Ukjent
Oppsummering av varmtvannsbereder	TG-3
Bereder ser ut til å være over 20 år gammel. Det er fuktig på bakken rundt berederen.	
Anbefalte tiltak / ytterligere undersøkelser anbefales	
Varmtvannsbereder må skiftes ut.	
Utbedringskostnader	Under 10 000

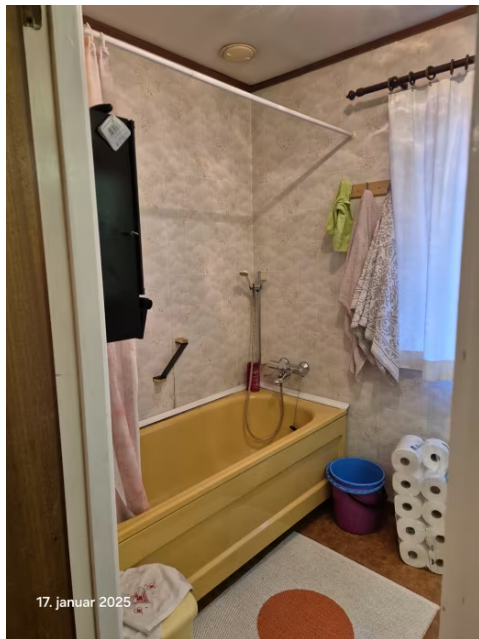
Bad i 1.etg. Generelt slitt.

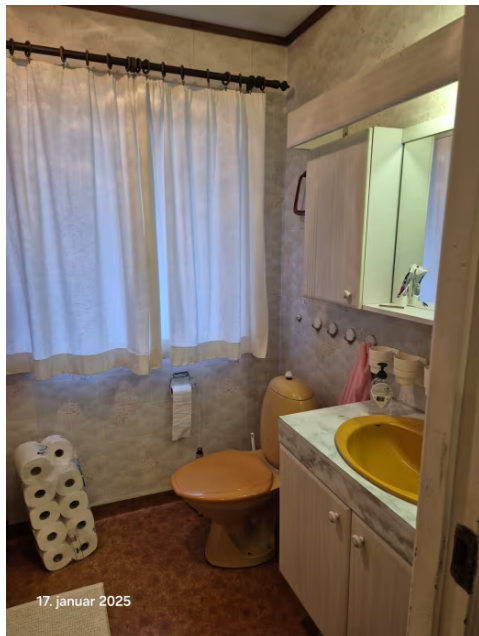
Bad 1.etg.

Det er behov for totalrenovering av våtrommet!

Bad i U-etg. og 1.etg. har lite fall på gulv, slitte overflater, utette overflater og fuktskader rundt om. Bad i U-etg. ble ifølge selger renoverert på starten av 2000-tallet. Det er ikke dokumentert faglig utførelse på arbeidene.

Totalrenovering av rommene må gjøres for å tilfredsstille dagens krav.

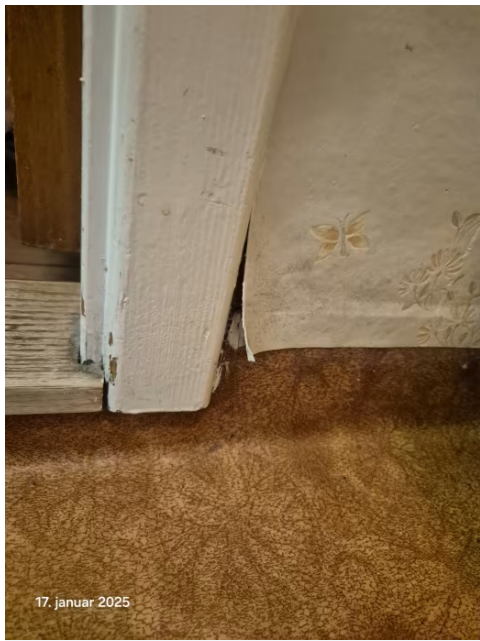
Bad 1.etg. Utette overflater.

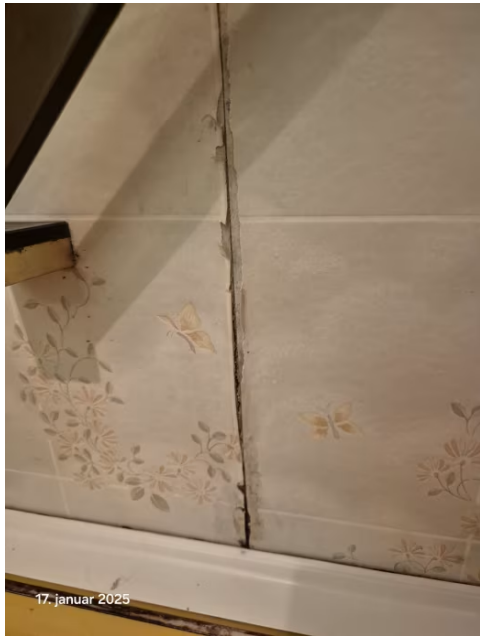
Bad 1.etg. Ikke tett lenger.
