# Lars Hollos gate 12 2318 HAMAR

## Tilstandsrapport Eierskifte

Boligtype: Leilighet i boligblokk

Byggeår: 1962

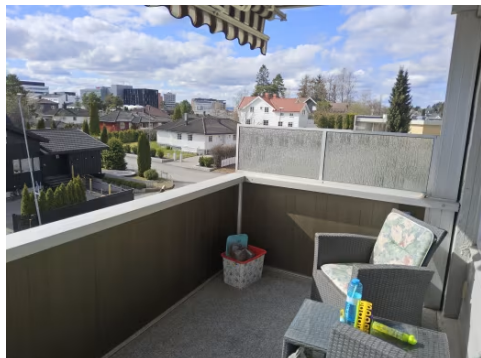
Sørvendt balkong.

| Balkonger og terrasser som ligger mer enn 50 cm over terreng skal sikres med rekkverk. Rekkverkshøyden er målt til 94 cm. Dette er lavere enn dagens forskriftskrav på 100 cm, men tilfredsstillende krav på oppføringstidspunktet. Ingen tiltak er påkrevd. | |

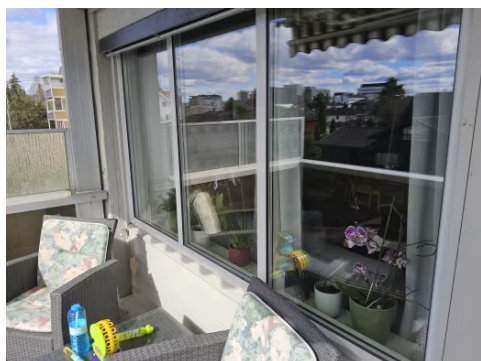
Vinduer og balkongdør er utvendig kledd med metallbeslag.

| Basert på datostempling i glass så ble vinduer og balkongdør skiftet i 2012. | |

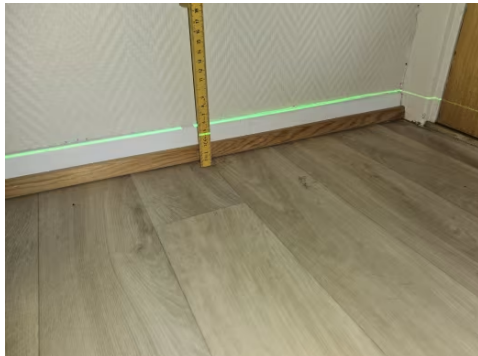
Etasjeskille ble kontrollert med nivelleringslaser.

Ingen vesentlige avvik ble registrert. Målt lokalt avvik er <10mm og totalt avvik <15 mm pr. rom.

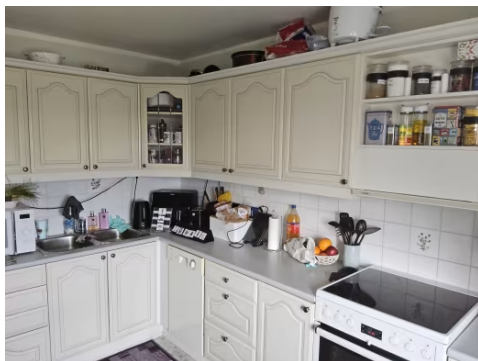
Oversiktsbilde kjøkken.

Kjøkkenventilatoren er testet med papir og det registreres sug i kanalen.

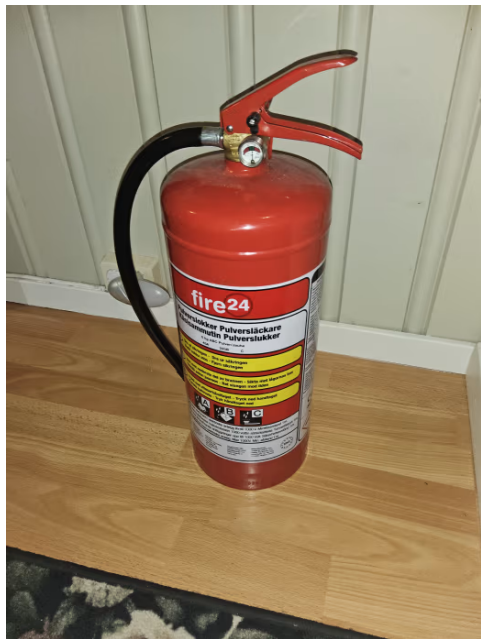
Leiligheten har godkjent brannslukningsapparat.

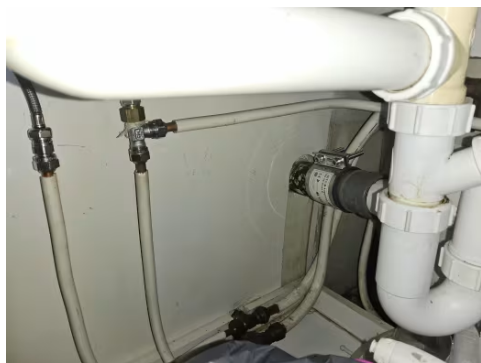
Leiligheten har synlige avløpsrør av plast og støpejern.

Innvendige avløpsrør som er fra byggeår har nådd en høy alder og gir økt risiko for skader i tiden som kommer.

Det ble ikke registrert behov for tiltak, men med tanke på alder kan skader plutselig oppstå på anlegg av eldre årgang. Ved eventuelle oppgraderinger av våtrom/kjøkken vil det være hensiktsmessig å skifte avløpsrør.

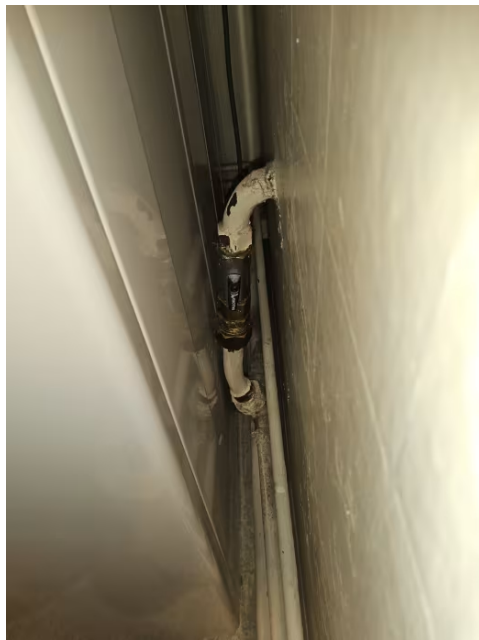
Hovedstoppekran er plassert på bad.

Vannrør er i hovedsak fra byggeåret, og har nådd en alder hvor det vil være økt risiko for lekkasjer.

Det ble ikke registrert behov for umiddelbare tiltak, men med tanke på alder kan skader plutselig oppstå på anlegg av eldre årgang. Vannledninger bør skiftes i forbindelse med fremtidig oppgradering av våtrom/kjøkken.

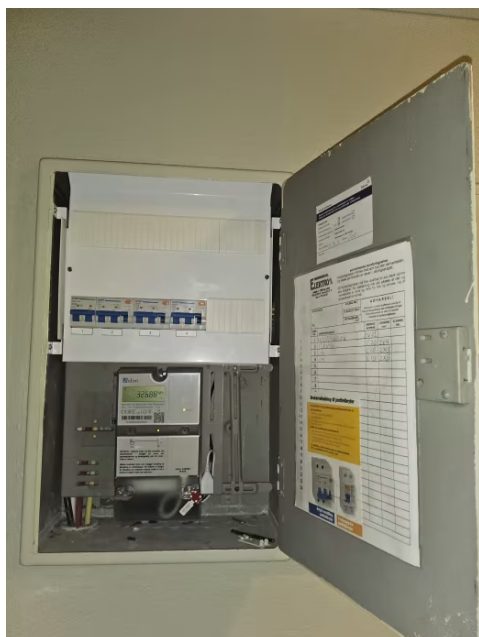
| Er det foretatt kontroll av det lokale el tilsyn i løpet av de siste 5 år | Nei |

Boligen har et eldre elanlegg uten dokumentasjon. Det bør gjennomføres en utvidet el-kontroll av en kvalifisert elektrofaglig person, og nødvendige tiltak vurderes deretter.

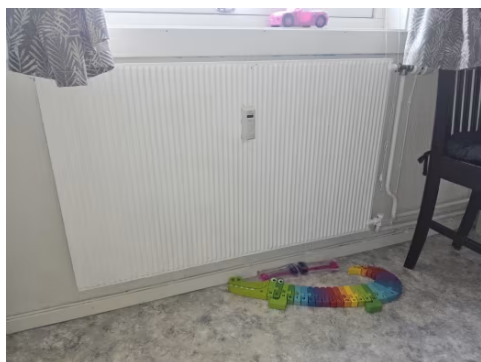
Leiligheten er oppvarmet med radiatorer.

Radiatorer (med tilhørende røropplegg) er vurdert til å ha en alder som tilsier at anbefalt brukstid er passert. Konsekvens er usikker restlevetid. Det er ikke behov for utbedringstiltak siden anlegget fungerer i dag, men ut ifra alder kan skader plutselig oppstå på eldre anlegg. Normalt sett vil vedlikeholds- og utbedringskostnader tilfalle borettslaget, men om dette er tilfelle er ikke undersøkt i denne rapporten.

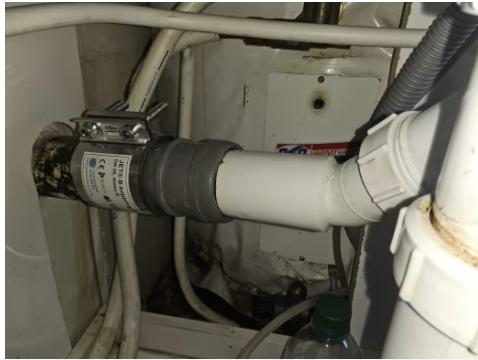
Varmtvannsbereder er plassert i kjøkkeninnredning.

Varmtvannsbereder er plassert på en slik måte at eventuelle lekkasjer ikke blir synliggjort. Konsekvens kan være lekkasjer fra varmtvannsberederen blir vanskelig å oppdage. Det vurderes at varmtvannsberederen er over 20 år.

En utskifting av bereder som følge av oppnådd alder(over 20 år) er påregnelig, det bør etableres en automatisk vannstoppeventil med fuktsesor ved bereder.

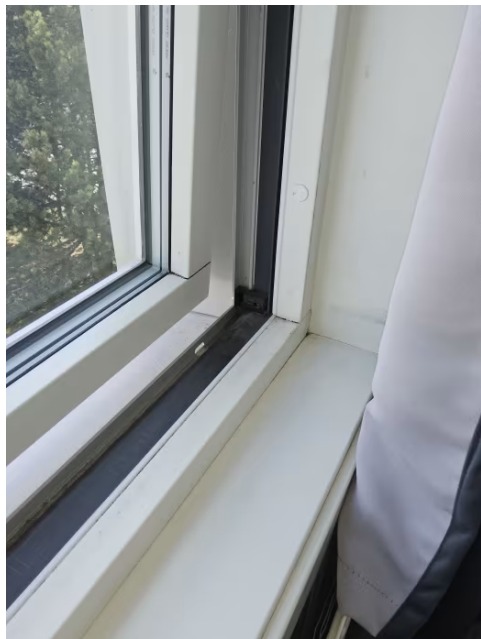
Tegn til fuktpåvirkning etter kondens registreres i enkelte vinduskarmer.

Symptomer etter kondens er registrert på enkelte vinduer, noe som tyder på at ventilasjonen ikke er tilstrekkelig. Utilstrekkelig ventilasjon kan medføre økt fuktbelastning og redusert luftkvalitet.

Ventilering ved åpning av vinduer bør påregnes og videre tiltak bør iverksettes ved behov.

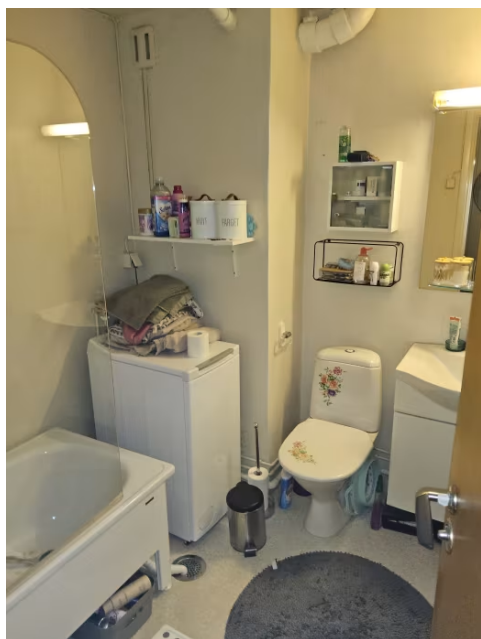
Oversiktsbilde bad.

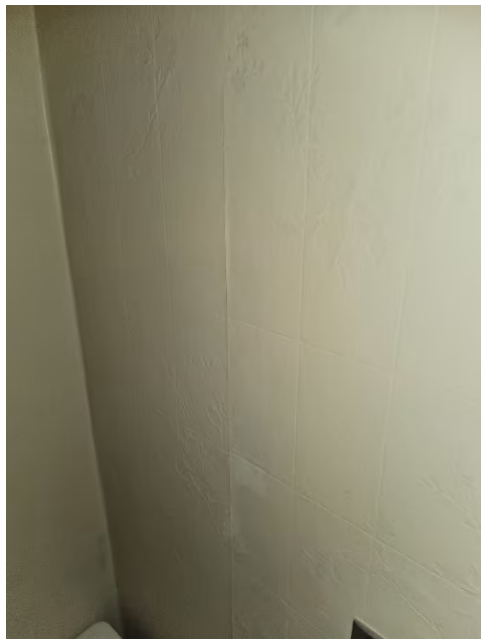
Det registreres løse skjøter i belegget / tapet.

Løse skjøter på våtromstapet i dusjsone.

Badet fungerer med dagens tilstand, men på grunn av påviste forhold anbefales montert et dusjkabinett for å unngå ytterligere fuktbelastning i påvente av en oppgradering.

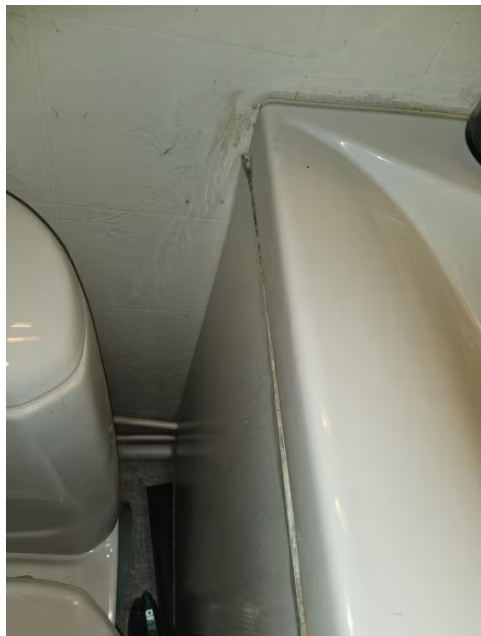
Svelleskader på baderomsinnredning.

Det er fuktskader pga vannsøl, på baderoms innredningen. Knust deksel til lysarmatur over speil.

Fuktskade i servantskap og ødelagt deksel til lysarmatur bør utbedres.

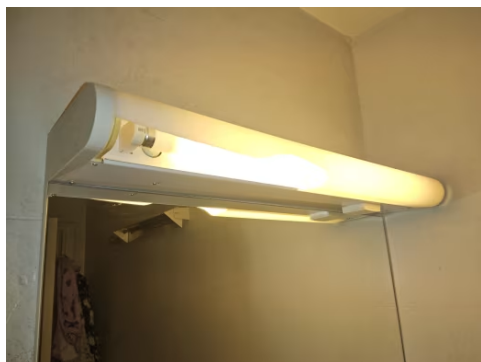
Ødelagt deksel på lysarmatur over servant.
