Enebolig syrstadgarden 114  
Syrstadgarden 114  
7357 Skaun

#### Boligens tekniske tilstand:

Dato: 16/08/2025

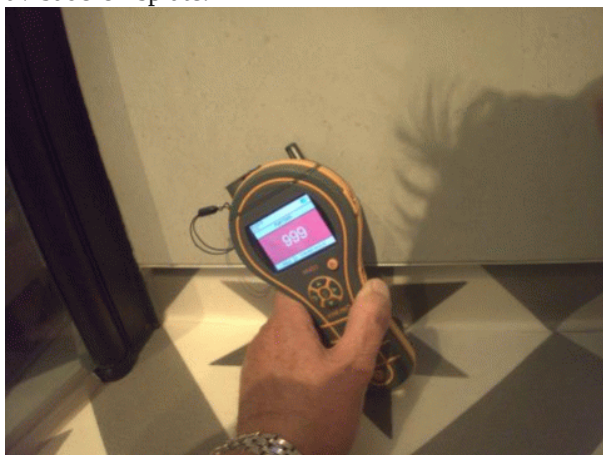
**Merknader:** Vindu med omramming i våtsoner ser ikke ut til å være utført med fuktbestandig materiale. Det ble registrert forhøyede fuktverdier i baderomsplate i dusjnisje. Badet har balansert ventilasjon, og tilførsel av luft skjer via åpning ved terskel.

Forhøyede fuktverdier i dusjnisje indikerer lokal fuktbelastning som overstiger normale verdier. Vindu med omramming uten fuktbestandig materiale kan forverre risikoen for skade over tid.

Potensiell risiko for muggvekst og fuktskader i veggkonstruksjon og materialer i dusjnisje dersom forholdet ikke utbedres.

| TAKSTMANNENS VURDERING VED TG2: | |
|---|---|
| 7.2.1 | <p><b>Bad 1. Etasje Overflate vegger og himling</b></p> <p>Begrunnelse:<br/>Forhøyede fuktverdier i dusjnise indikerer lokal fuktbelastning som overstiger normale verdier. Vindu med omramming uten fuktbestandig materiale kan forverre risikoen for skade over tid.</p> <p>Risiko:<br/>Potensiell risiko for muggvekst og fuktskader i veggkonstruksjon og materialer i dusjnise dersom forholdet ikke utbedres.</p> <p>Konsekvens:<br/>Tiltak anbefales for å utbedre og/eller beskytte materialer i våtsonen, eksempelvis fuktsikring av omramming og skifte av baderomsplate.</p> |

Tiltak anbefales for å utbedre og/eller beskytte materialer i våtsonen, eksempelvis fuktsikring av omramming og skifte av baderomsplate.

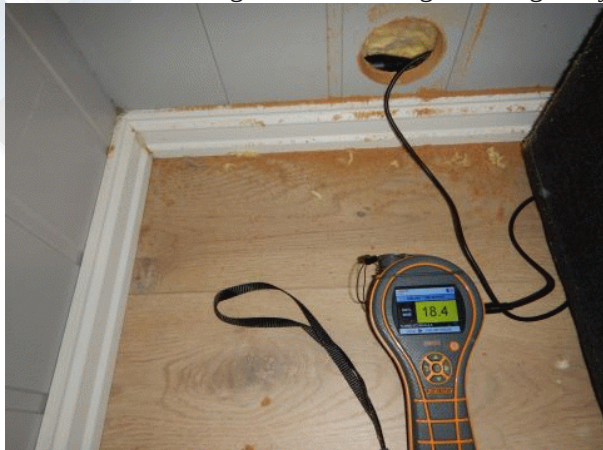
Fuktmåling og ventilasjon i kjeller

**Merknader:** Det er boret hull på minimum 73 mm i soverom mot yttervegg. Måling av fuktighet viser 18,4 % vektprosent, som ligger opp mot grenseverdien for mulig fuktproblematikk i konstruksjonen. Rommet mangler ventilasjon, til tross for at bygget er oppført etter TEK17, som krever tilfredsstillende ventilasjon for oppholdsrom og soverom for å sikre godt inneklima og uttørring av bygningskonstruksjoner.

| TAKSTMANNENS VURDERING VED TG2: | |
|---|---|
| 9.1.3 | <p><b>Sokkeletasje Fuktmåling og ventilasjon</b></p> <p>Begrunnelse:<br/>Manglende ventilasjon i rommet medfører at konstruksjonen ikke får tilstrekkelig uttørking ved eventuell fuktbelastning. Fuktmålingen er nær grenseverdi, og avviket vurderes i lys av TEK17 §13-4 (ventilasjon i oppholdsrom).</p> <p>Risiko:<br/>Potensiell risiko for fuktskader og muggvekst dersom fukt øker over tid og ventilasjon ikke etableres.</p> <p>Konsekvens:<br/>Det anbefales å etablere tilfredsstillende ventilasjon i rommet i henhold til TEK17 for å sikre uttørking og redusere risiko for fuktskader i konstruksjonen.</p> |
