# Heidmanns gate 31 2317 HAMAR

## Tilstandsrapport Eierskifte

Boligtype: Leilighet

Byggeår: 1963

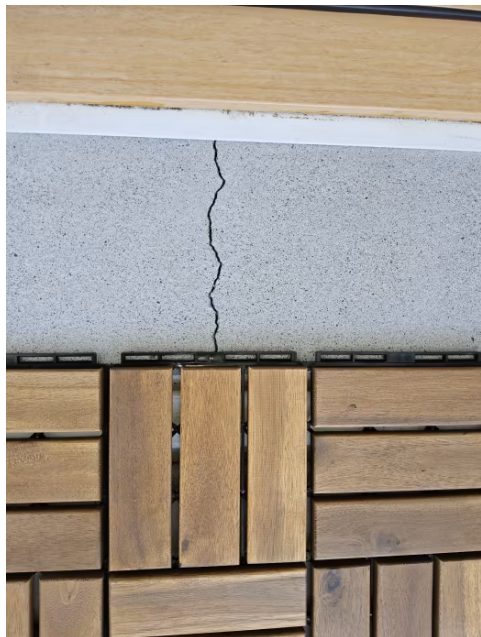
### 6.1 Balkong, terrasse, platting

Bilde viser sprekk i betongdekke.

TG-2

Det registreres en sprekk i betongdekke. Årsak er ukjent.

Ytterligere undersøkelser av fagkyndige anbefales.

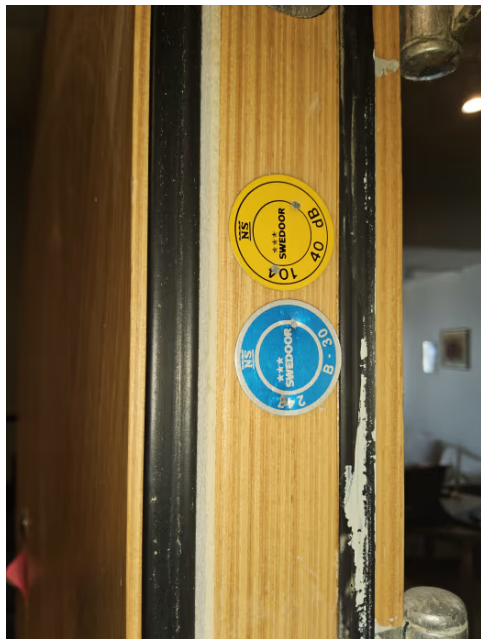
### 6.2 Vinduer og dører

Bilde viser lyd og brannklassifisering på dør.

Leiligheten har entrédør med brannklasse B30 og lydklasse db40. Balkongdør med karm av tre, og to-lags glass fra 2008. Vinduer med karm av plast, og to-lags glass fra 1987.

TG-1

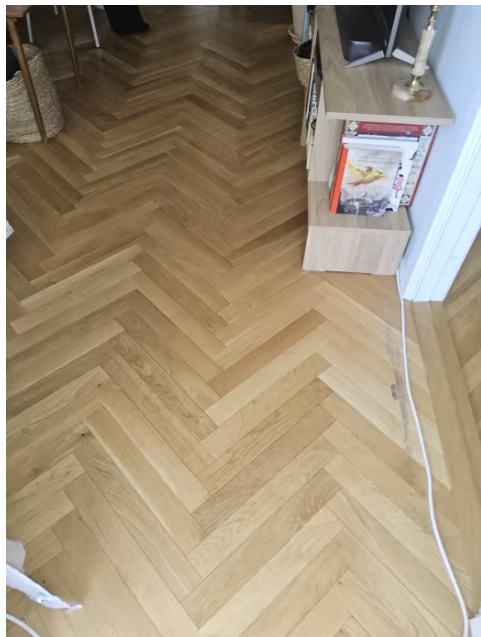
## 6.3 Etasjeskille og gulv på grunn

Bilde viser gulv/etasjeskiller.

TG-1

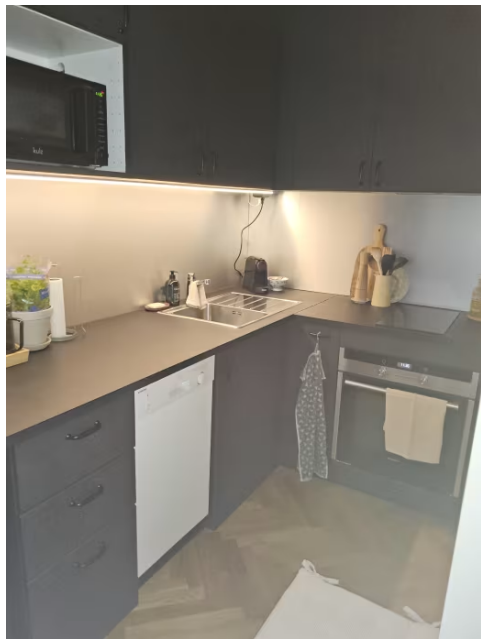
## 6.4 Kjøkken

Bilde viser kjøkken.

TG-1

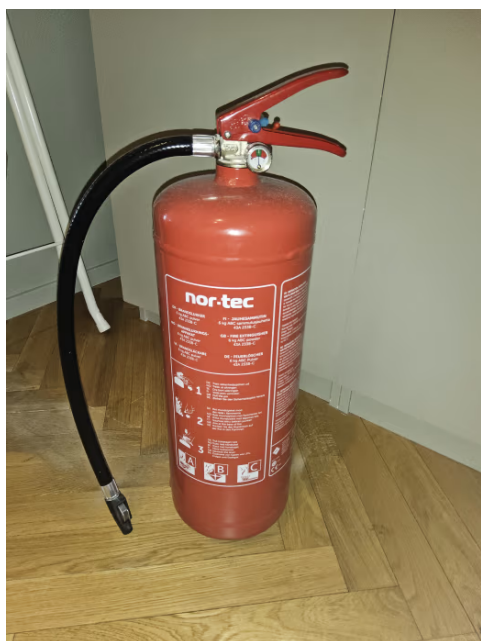
## 6.5 Lovlighet

Bilde viser brannslukningsapparat.

Det er ikke fremlagt midlertidig brukstillatelse/ferdigattest. Ytterligere undersøkelser anbefales.

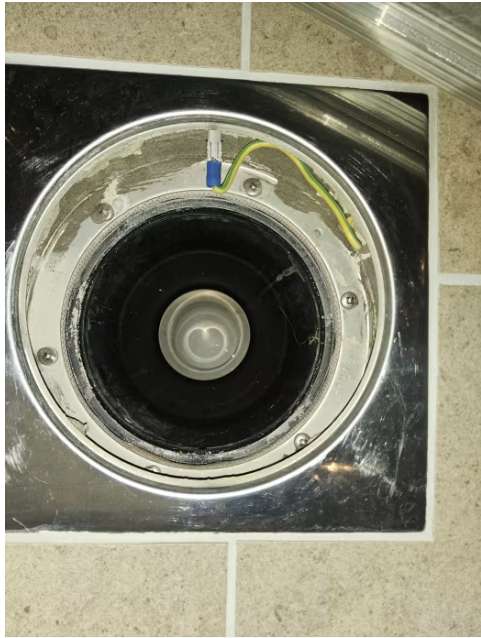
## 6.6 Avløpsrør

Bilde viser sluk på bad.

TG-1

Det er flere boenheter i bygget og kontroll om kloakk er luftet over tak er ikke foretatt.

Det er ikke påvist noen stakeluke i boenheten. Staking kan i enkelte tilfeller utføres via sluk eller andre installasjoner med avløp.

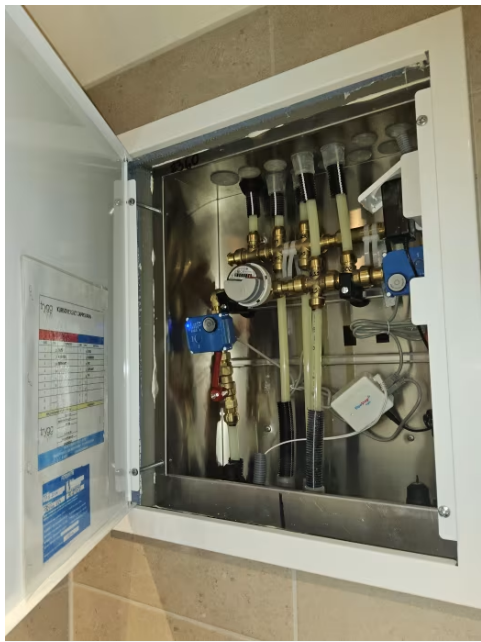
## 6.7 Vannledninger

Bilde viser fordelerskap for rør i rørsystem.

TG-1

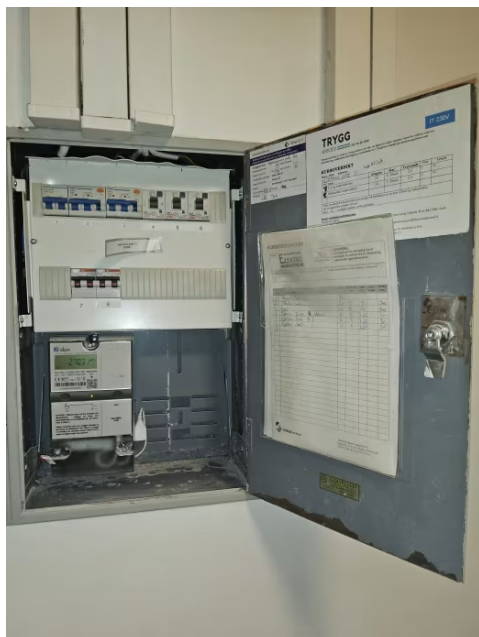
## 6.8 Elektrisk

Bilde viser sikringsskap.

TG-1

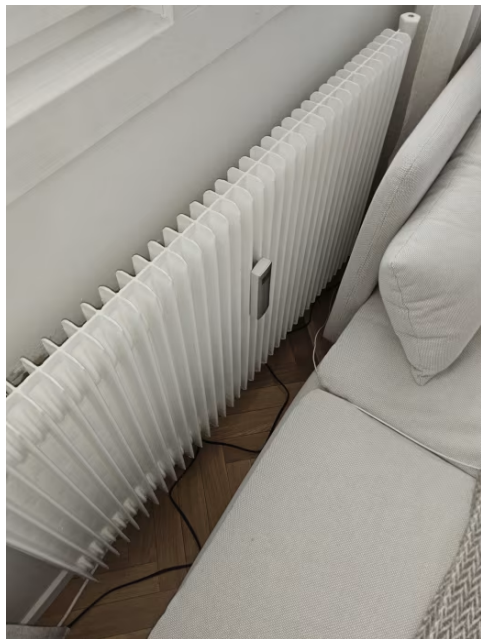
## 6.9 Vannbåren varme

Bilde viser radiator.

**TG-2**

Radiatorer (med tilhørende røropplegg) er vurdert til å ha en alder som tilsier at anbefalt brukstid er passert. Konsekvens er usikker restlevetid.

Det anbefales ytterligere undersøkelser av fagkyndig for å kartlegge tilstand.

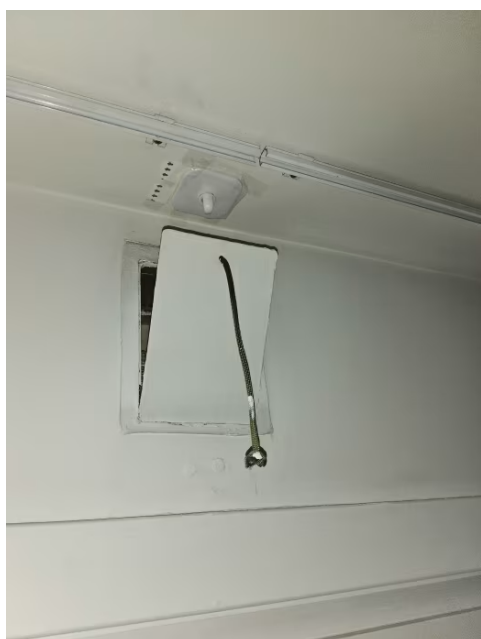
## 6.11 Ventilasjon

Naturlig ventilasjon med klaffventiler på yttervegg. Tidvis mekanisk avtrekk fra bad og kjøkken.

**TG-1**

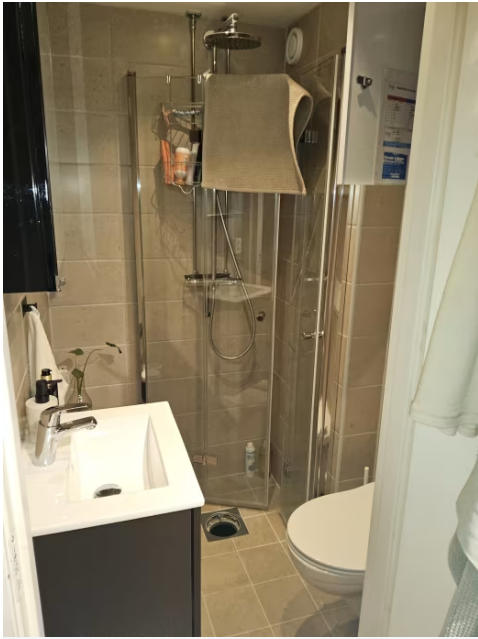
## 6.12 Våtrom

Bilde viser bad.

TG-1

| Med bakgrunn i at våtrommets vegger er av mur/betong er det ikke praktisk mulig å gjennomføre fuktmåling/hulltaking i et område der det erfaringsmessig forekommer skader. Hulltaking og fuktmåling i lukkede konstruksjoner er derfor ikke utført. Tilstanden inne i konstruksjonen er ikke kjent. | |
