# Tilstandsrapport

Boligbygg med flere boenheter

Vesleforen 29 , 4353 KLEPP STASJON

Befaringsdato: 26.02.2026

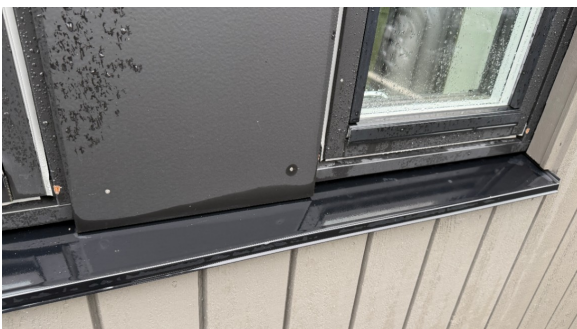
### TG 2 Vinduer

- Karmene i vinduer er slitte og det er sprekker i trevirket.

Det registreres noe krakelig og avskalling på deler av utvendig overflater.

Enkelte glasslister fremstår med mindre avvik og bør justeres for optimal innfesting og tetthet.

- Det må foretas lokal utbedring.

For å hindre videre anbefales det overflatebehandling. Dette faller normal sett inn under sameiets ansvar og plikter.

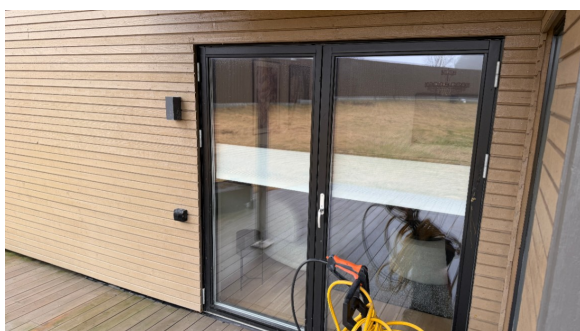
## TG 1 Balkonger, terrasser og rom under balkonger

Det er etablert en markterrasse i impregneret trevirke.  
Normal vær- og bruks slitasje på terrassebord og rekkverk. Litt vedlikeholdsbehov, ingen umiddelbare tiltak.

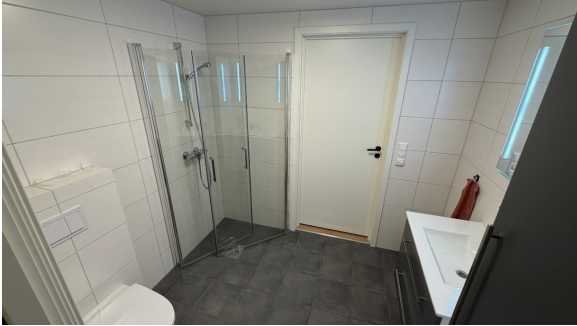
## 1. ETASJE > BAD

- Det er påvist avvik i fallforhold til sluk i forhold til krav i forskrift på byggetidspunktet.

Fall fra dør til nedsenk er mindre en referansenivået. Videre er oppbrett av membran målt til mindre enn 15 mm, noe som avviker fra krav. Forholdet vurderes ikke som et avvik som kan påvirke våtrommets fuksikkerhet.

Funksjon ivaretatt med oppbrett av membran i dørterskel, ingen behov for tiltak.
