Tilstandsrapport

📍 Årenesskogen 23, 4406 FLEKKEFJORD

Befaringsdato: 23.10.2024

Enebolig - Byggeår: 1965

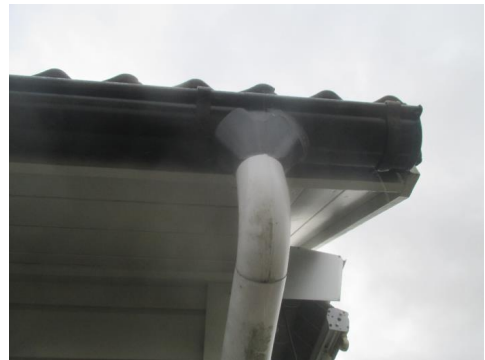
Deler av takrenner med tilhørende deler.

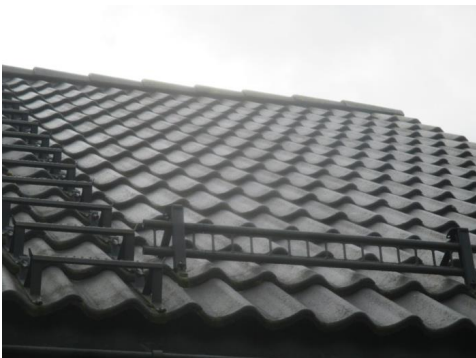
Deler av taktekingen.

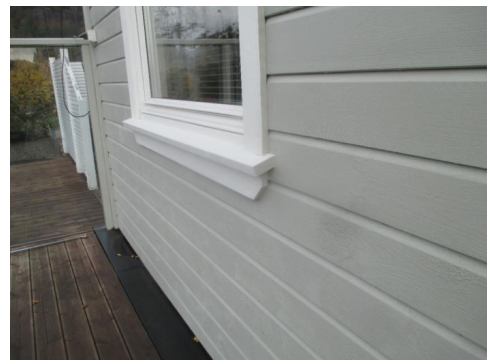
Deler av kledningen med tilhørende belistninger.

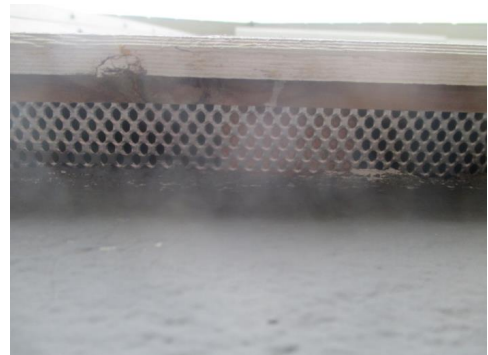
Kledningen er luftet med museband.

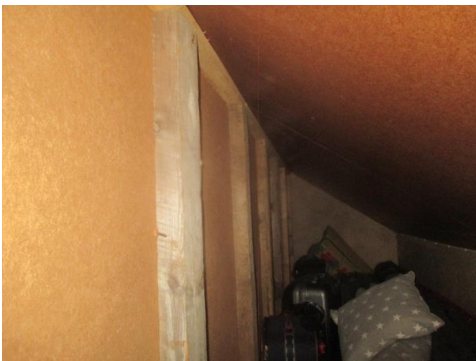
Varme knekott på sidene.

- Lufting/ventilering bør forbedres.

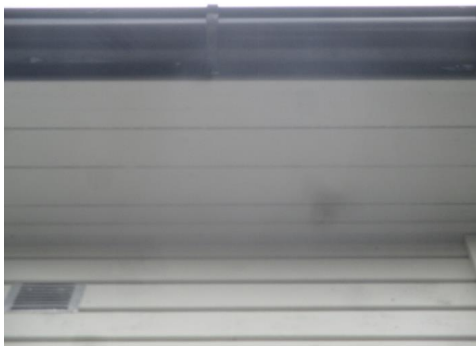
Ingen luftespalter i gesimser for tilgang på luft til lukket konstruksjon.

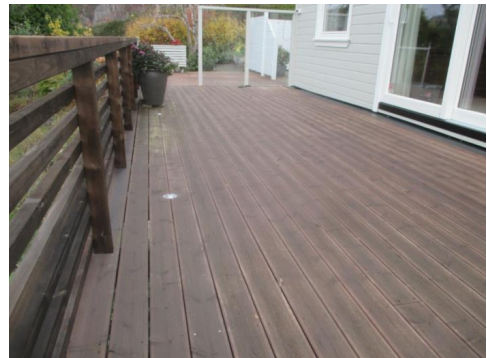
- Rekkverket er for lavt i forhold til dagens krav til rekkverkshøyder.
- Det er avvik:

Deler av terrasse ut i fra stue.

Anbefaler at det blir satt opp noen ekstra søyler under dragere.

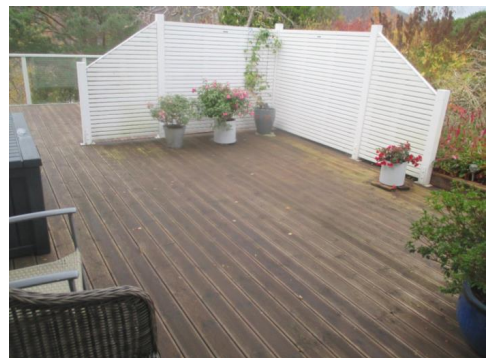
Deler av terrasse på baksiden av boligen.

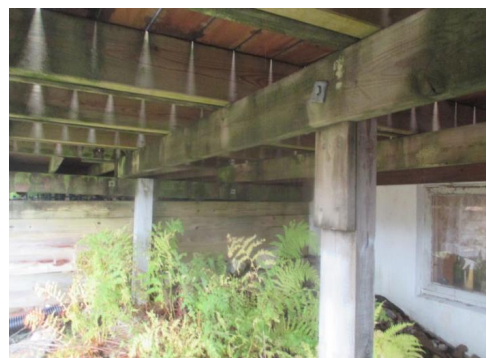
Deler av fundamenteringen.

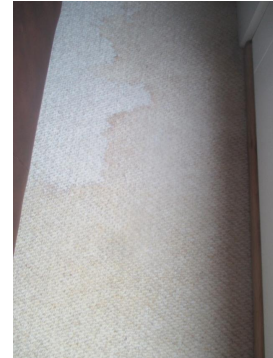
En del fuktmerker på teppe ved nyere skyvedør etter en lekkasje. Se også eiers egenerklæring.

Fuktmerker på teppe ved nyere skyvedør.

- Overflater må utbedres eller skiftes.

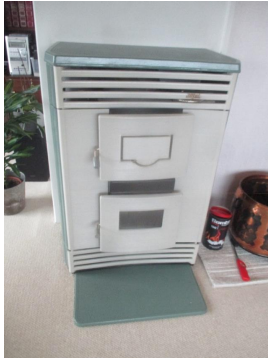
Oljebrenner har ikke vært i bruk på lang tid i følge eier.

Anbefalingen i fra feiervesent bør følges opp. Dagtank må fjernes og feierluke på loftet må sjekkes av fagfolk.

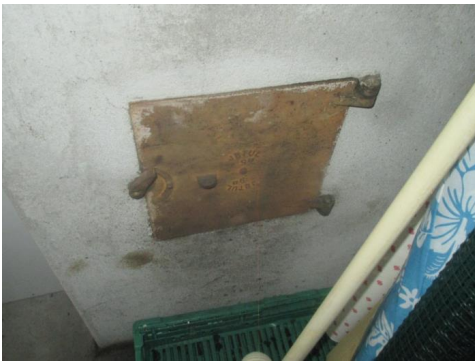
Sotluke i underetasjen.

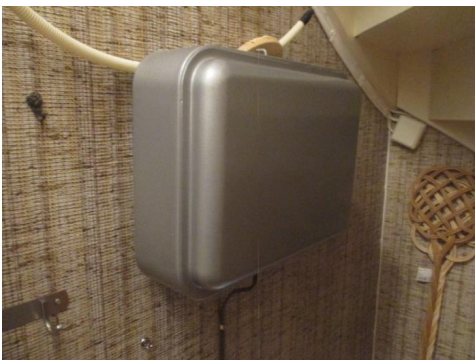
Dagtank i trappegangen.

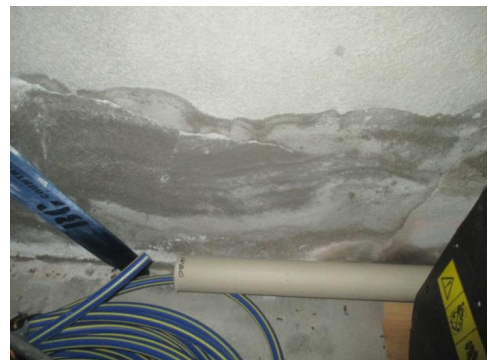
Noe fuktvandring ble registrert ved søk i nedre del av grunnmur og direkte på støpte gulv med en fuktighetsindikator. Er også en del synlige fuktmerker i nedre del av grunnmur.

Dette har sammenheng med at det ikke ble brukt fuktsperre (plast) under gulvstøpen og fundamenter i denne byggeperioden, som gjør at det alltid vil kunne bli noe oppsug av jordfuktighet.

En del fuktmerker på grunnmur.

Det er viktig at ikke grunnmur blir foret ut og lukket inne før årsaken til noe fuktighet er blitt utbedret.

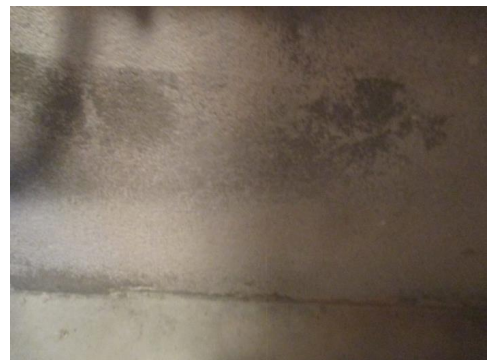
Fuktvandring.

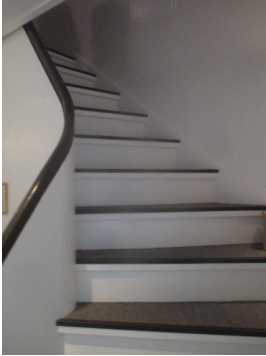
Trapp til loftet med tette opptrinn.

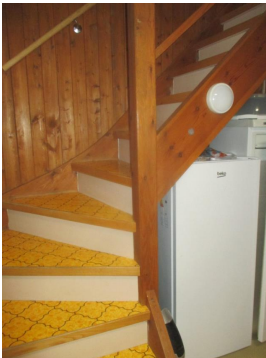
Kjellertrapp med tette opptrinn.

- Rekkverk må monteres for å lukke avviket.

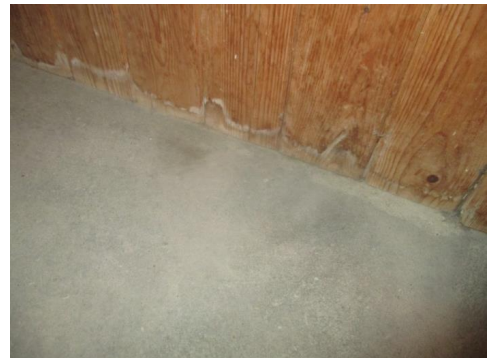
Eldre opprinnlig vaskerom som ikke er fuktsikret på gulv og i overangen til skillevegger. Eldre opprinnlig sluk i gulvet. Våtrommet må oppgraderes for å tåle normal bruk etter dagens krav.

Ingen fuktsikring i overgang gulv og skillevegger.

- Våtrommet må totalrenoveres. Alle forhold med tettesjikt, våtsone, sluk m.m. må dokumenteres.

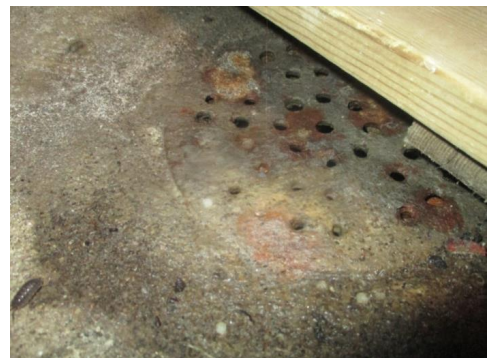
Eldre opprinnelig sluk.

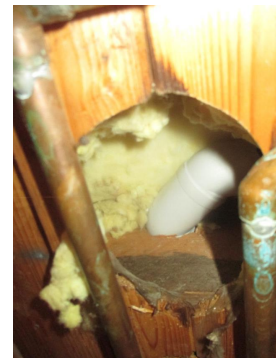
Fuktmåling er foretatt i underliggende himling, uten å påvise unormale forhold. Måleresultat: 7,7 vektprosent.

Fuktmåling i underliggende himling.

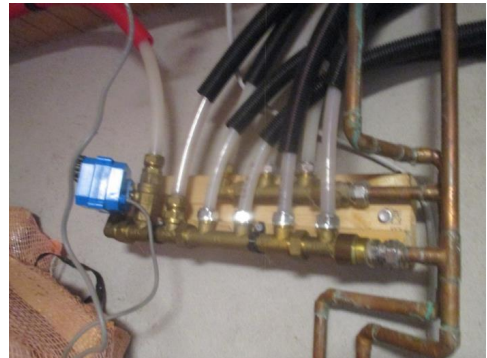
- Det er påvist at eventuelt lekkasjevann fra rør i rør system ikke ledes til sluk eller annen kompensierende løsning.
- Mer enn halvparten av forventet brukstid er passert på innvendige vannledninger.

Rør i rør system uten fordelerskap.

- Det bør foretas tiltak på anlegget som sikrer bedre løsning på eventuelt lekkasjevann fra rør i rør system.
- Det er ikke behov for utbedringstiltak siden anlegget fungerer i dag, men ut ifra alder kan skader plutselig oppstå på eldre anlegg.

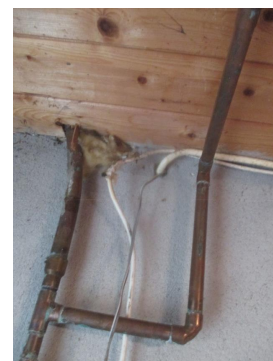
Noen eldre kobberør.

Kobberør må beregnes å byttes på noe sikt.

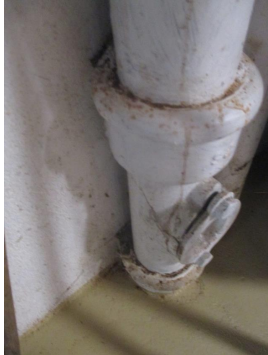
Eldre opprinnelige soilrør.

- Det er ikke behov for utbedringstiltak siden anlegget fungerer i dag, men ut ifra alder kan skader plutselig oppstå på eldre anlegg.

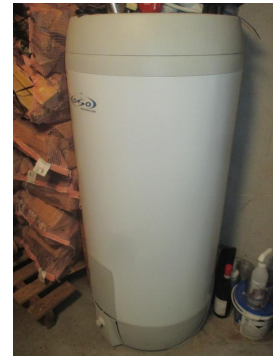
Bereder er plassert i vedbod.

- Det bør etableres tilfredsstillende el-tilkobling etter gjeldende forskrift.

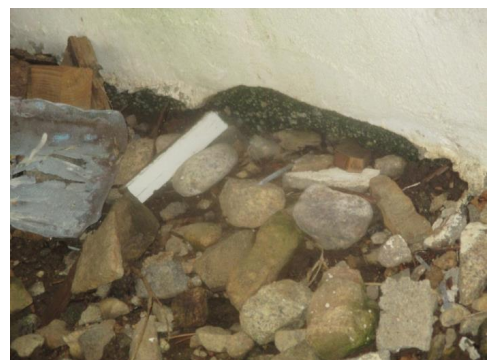
Eldre opprinnelig fuksikring.

- Tiltak for redrenering rundt boligen kan ikke utelukkes.
- Overvåk tilstanden jevnlig. For å få tilstandsgrad 0 eller 1 må dreneringen skiftes ut, men tidspunktet for når dette er nødvendig er vanskelig å si noe om. Bruken av underetg/kjeller vil og være avgjørende.

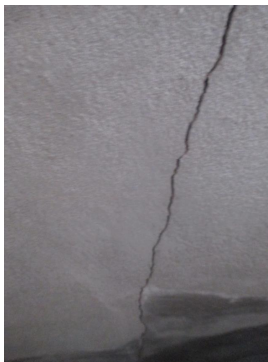
- Grunnmuren har sprekkdannelser.

Sprekk i grunnmur.

- Lokal utbedring må utføres.
