# Tilstandsrapport

Boligbygg med flere boenheter

Lavrans vei 30, 0670 OSLO

Befaringsdato: 11.02.2026

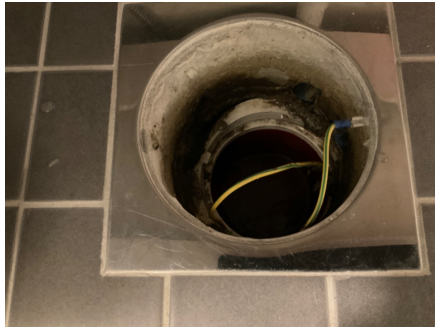
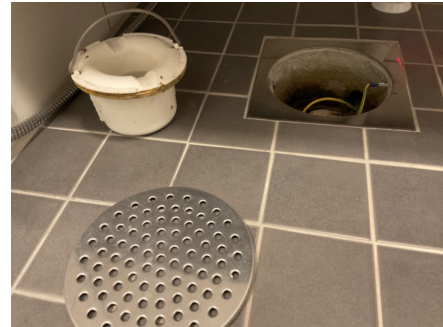
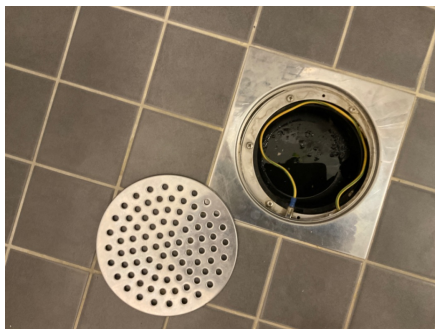
Det er lokalt fall i nedsenket dusjsone. Nivåforskjellen mellom ferdig gulv ved dørterskel og sluk er målt til ca. 35 mm. Det er i tillegg en nivåforskjell mellom flislagt gulv ved terskelen og topp slukrist på ca 15 mm.

Det er plastsluk og banemembran med synlig utførelse.

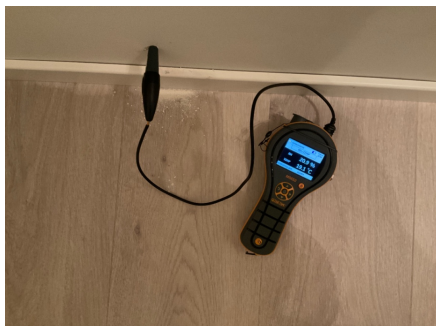
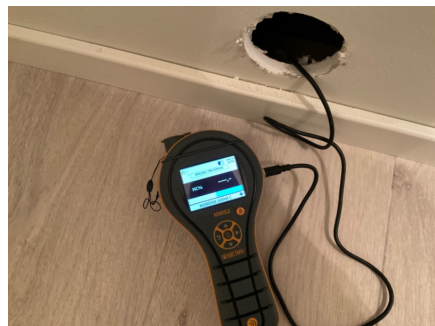
- Rommet har kun naturlig ventilasjon.

Hulltaking er foretatt uten å påvise unormale forhold. Hulltaking er foretatt ved/i Fra gangen i retning dusjsonen.

- Elektrisk avtrekksvifte bør monteres for å lukke avviket.

For å lukke avviket, må det etableres mekanisk avtrekk fra rommet. Konsekvensen av å ikke ha mekanisk avtrekk er at fuktigheten i rommet vil kunne opprettholdes lenger, noe som over tid kan føre til kondens og økt risiko for fuktskader.
