Åsvegen 47, 8663 MOSJØEN

**Velkommen til Åsvegen 47 – en  
innholdsrik bolig med mange  
muligheter for hele familien!**

# Tilstandsrapport

## ENEBOLIG

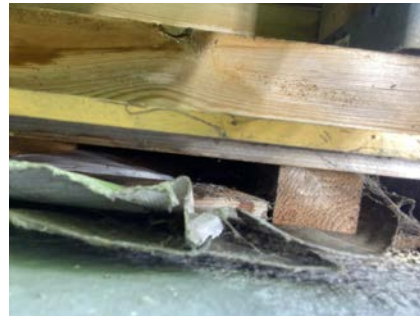
- Det er påvist spredte råteskader i bordkledningen.
- Det er ingen musesperre i nedre kant av konstruksjon.

Det er ingen lusing/musesperre i nedre kant av konstruksjon.

Manglende musebånd.

Musebånd må monteres for å kunne forhindre at skadedyr kommer seg inn i konstruksjonen.

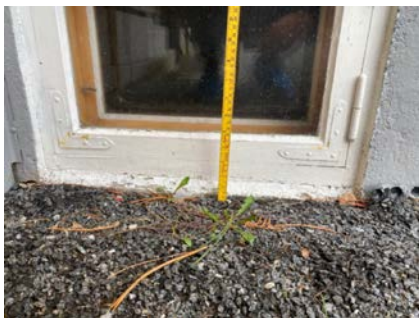
Det er ikke tilstrekkelig høyde fra terrenget til underkant vindu, vinduer skal plasseres minimum 15 cm. over terreng, dette gjelder kjellervinduer.  
Vinduer mangler beslag i nedkant.

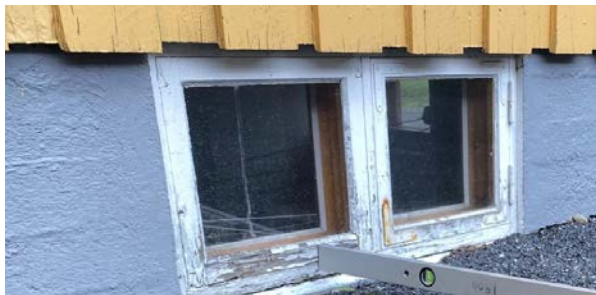
Det er påvist vinduer med råteskader

Vinduer med råteskader må påberegnes utbyttes.

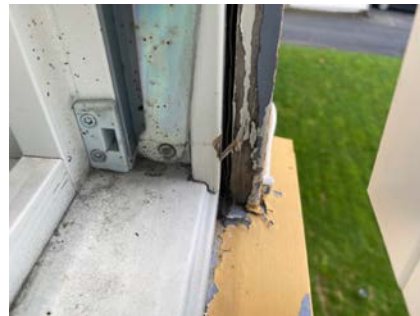
Glippe mellom dekkbord og karm. Utvendige omrammingsbord på vinduer er stedvis satt helt ned på vannbord, skadeutsatt løsning med fuktopptrekk og påfølgende råteskader.

Avstand mellom omrammingsbord og beslag bør økes til ca. 5 mm. for å forhindre fuktopptrekk og påfølgende råteskader.

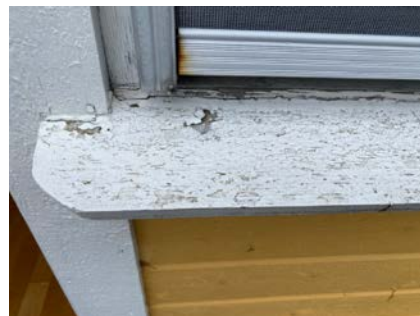
Vinduer mangler beslag over vannbrett, skadeutsatt løsning med fare for lekkasje rundt vinduer og i konstruksjonen.

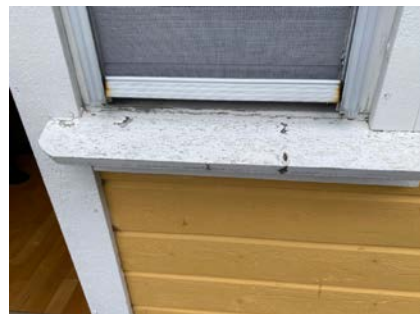
Utvendige omrammingsbord på vinduer er stedvis satt helt ned på vannbrett, skadeutsatt løsning med fuktopptrekk og påfølgende råteskader.

Beslag mangler.

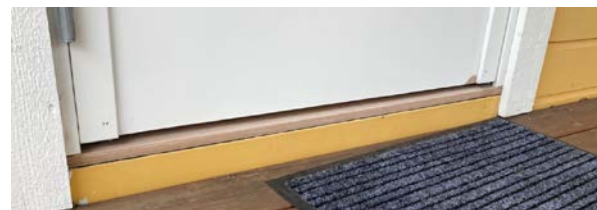
Balkongdør.

Skade i nedkant dør, hakk i karm.

Skade i nedkant overflate dør.

Skade i nedkant dør samt hakk i karm bør utbedres.

Det bør monteres beslag over vannbrett, skadeutsatt løsning med fare for lekkasje rundt døren og i konstruksjonen.

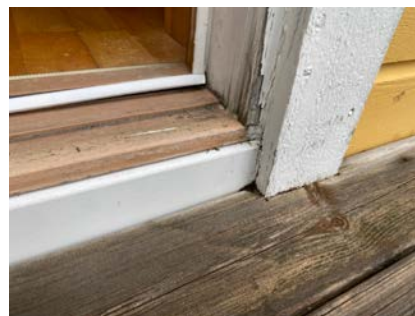
Karm har råteskader.

Råteskade i nedkant karm.

Råteskader i karm bør utbedres, beslag over døren må etableres for å kunne forhindre event lekkasje i konstruksjonen.

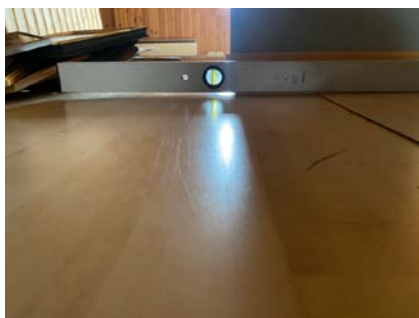
Laminat i loftsetasje er gått fra hverandre i skjøte.

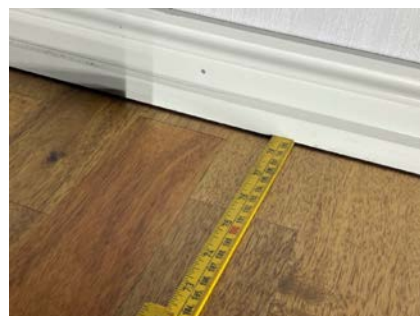
Glippe mellom list og gulv.

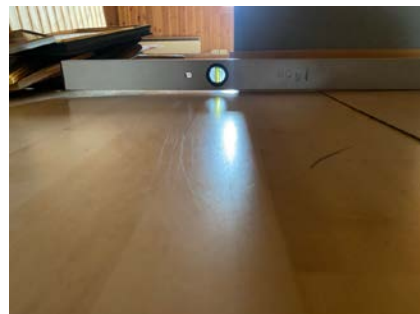
Det registrert svertesopp i overgang etasjeskille/tak i loftsetasjen, det er ikke registrert forhøyde fuktverdier.

Synlige skjevheter i gulv.

Det må gjøres ytterligere undersøkelser iht svertesopp og event omfanget av dette samt skjevheter i bjelkelag i loftsetasjen. Skjevheter i loftsetasjen må påberegnes utbedres.

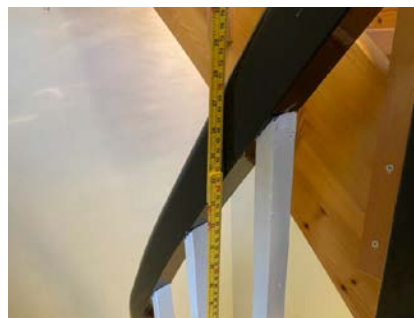
Høyde rekkverk.

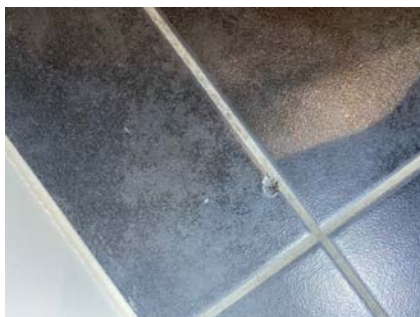
Skade i flis.

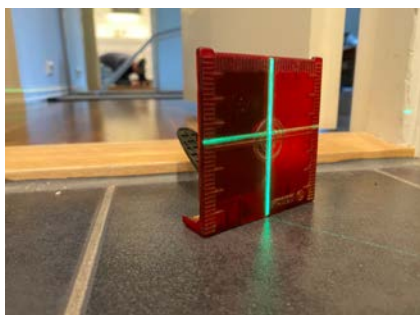
- Til tross for avviket i fall/høydeforskjell til sluk, vil gulvet fortsatt kunne lede vann mot sluket, men med redusert effektivitet. Dette kan potensielt øke risikoen for vannansamling i enkelte områder av badet.

Måling av fall fra terskel dør.

Vær oppmerksom ved bruk. For å få tilstandsgrad 0 eller 1 må gulvet bygges med riktig fall til sluk. Det vil imidlertid sjelden være økonomisk rasjonelt som et enkeltstående tiltak. Ved en eventuell renovering, påse at badet bygges med tilfredsstillende fall til sluk.

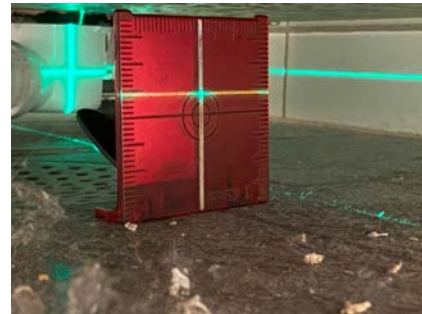
Måling av fall til over sluk.

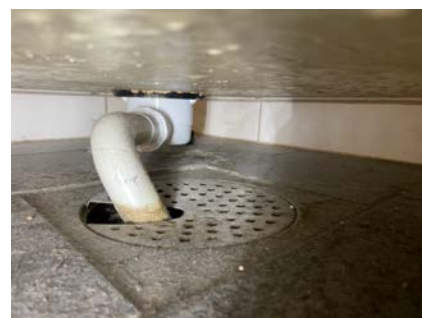
Sluk under kabinett

- Innhent dokumentasjon, om mulig.
- Når sluket har begrenset tilgang, er det vanskelig å rengjøre sluket og å inspisere den for å oppdage skader i membranen/fuger rundt sluket, som er avgjørende for å forhindre lekkasjer.
- Tilgang til sluk må bedres både for inspeksjon og rengjøring.

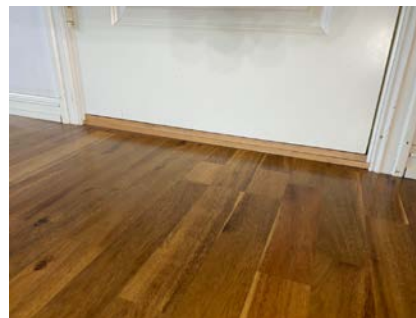
Manglende tilluft

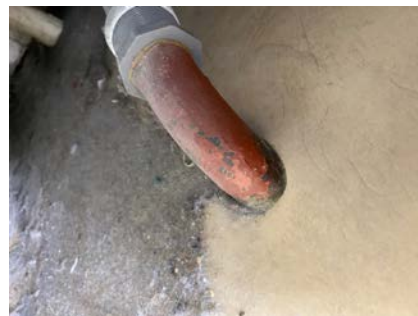
Rørgjennomføring fra dusjkabinett i gulvet

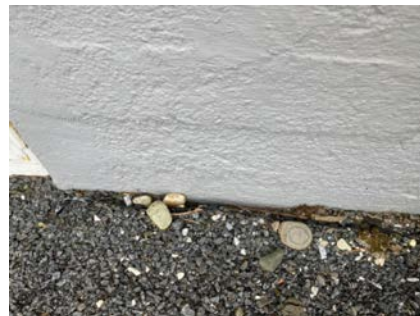
Fuktsikring mot muren er stedvis under terrenget og mangler klemlist i topp.

Klemlist mot platen bør etableres for å forhindre event. overflatevann å trenge inn bak platen.

Fuktsikring mot muren bør avsluttes over terrenget.

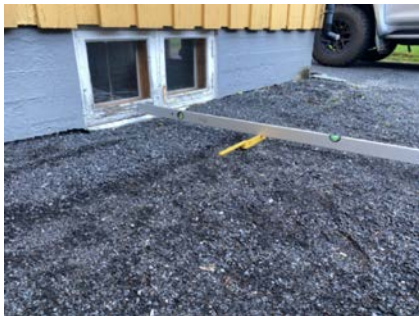
Terrenghforholdet fører til at overflatevann kan ledes til boligen. Dette kan føre til fuktskade i boligen.

Terreng bør senkes og det bør lages fall ut fra grunnmuren for å lede bort overflatevann. Fallet på terrenget rundt grunnmuren bør være på 1:50 i en avstand på 3 meter ut fra grunnmuren.

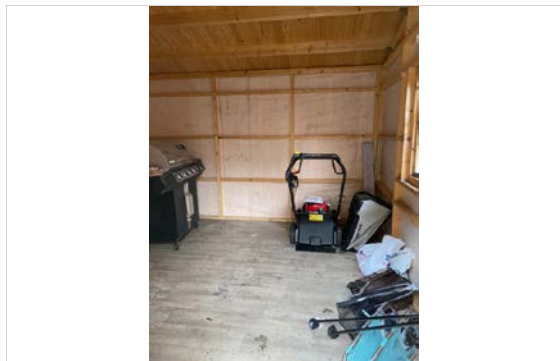
Fundamenteringen er nærme mark, noe som kan medføre råteskader over tid.

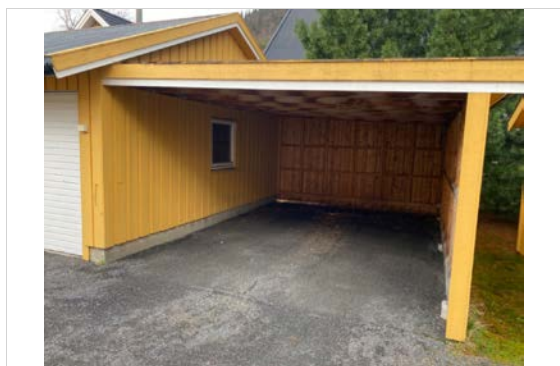
Carport

Taket for carport mangler undertak, taksperrer har synlige tegn etter kondensering fra taket.
