Tilstandsrapport

Boligbygg med flere boenheter

Ole Eides gate 5 , 5031 BERGEN

Befaringsdato: 03.02.2026

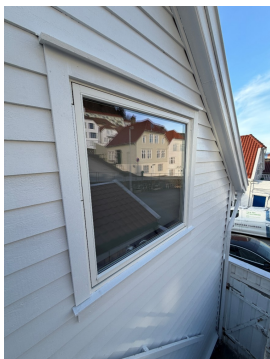
TG 2 Vinduer

TG2 på vinduer grunnet alder.

Vindu på soverom - TG1 på dette.

Det er ikke behov for straktiltak men utskifting av vinduer i stue må påberegnes på sikt.

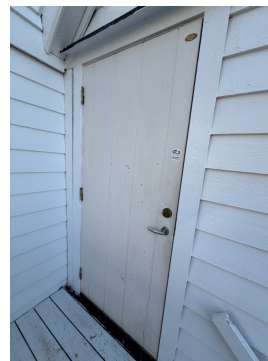
TG 2 Dører

- Det er avvik:
en del striper og hakk i overflaten på ytterdør.

Døren bør pusses over og males.

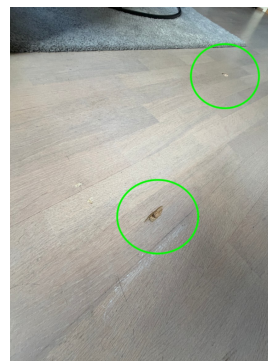
* Noe slitte fuger i entre, bom (hulrom) under enkelt fliser.

* Hull/hakk i parkett 2 plasser i stue

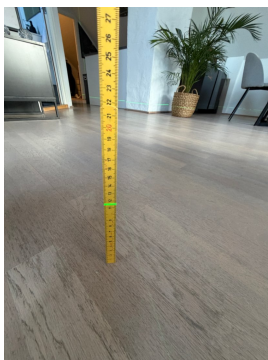
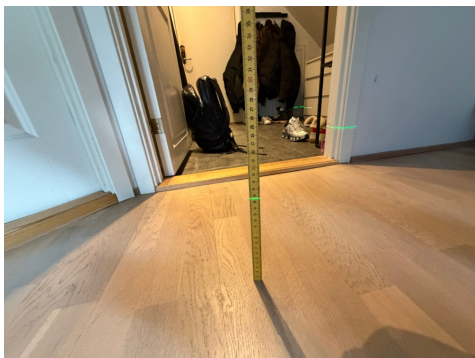
TG 3 Etasjeskille/gulv mot grunn

Etasjeskiller er av trebjelkelag. kontrollert med laser.
Mål høydeforskjell på ca 4.5cm gjennom rom. Tilstandsgrad 3 gis med bakgrunn i standardens krav til godkjente måleavvik.

- Målt høydeforskjell på over 30 mm gjennom hele rommet. Tilstandsgrad 3 gis med bakgrunn i standardens krav til godkjente måleavvik.

- For å få tilstandsgrad 0 eller 1 må høydeforskjeller rettes opp. Det vil imidlertid sjelden være økonomisk rasjonelt som et enkeltstående tiltak i en bolig som dette. Dersom boligen en gang skal renoveres, kan man vurdere slike tiltak.

Kostnadsestimat: 20 000 - 100 000

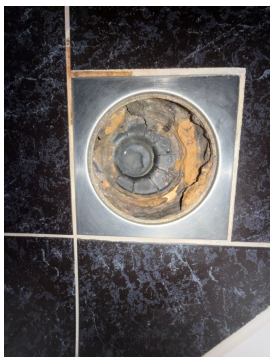
- Det er mulighet for at det kan forekomme vannlekkasje på våtrommet hvor vann ikke vil gå til sluk.
- Det er påvist at flisfuger har riss/sprekker.
- Det er påvist avvik i fallforhold til sluk i forhold til krav i forskrift på byggetidspunktet.

- Mer enn halvparten av forventet brukstid er passert på membranløsningen.

- Andre tiltak:
- Det bør etableres avrenning inn til sluk for hele våtrommet.

TG2 grunnet alder og påviste forhold. Tiltak må påberegnes på sikt.

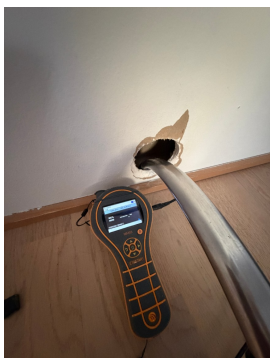
TG 0 Tilliggende konstruksjoner våtrom

Hulltaking er foretatt uten å påvise unormale forhold. Hulltaking er foretatt fra soverom . Fuktmåling i konstruksjonen ble målt til under 6%.

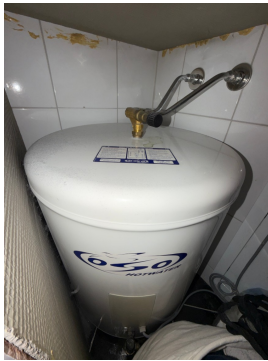
! TG 2 Varmtvannstank

- Det er påvist at varmtvannstank er over 20 år

- Det er ikke behov for utbedringstiltak siden tanken fungerer i dag, men ut ifra alder kan skader plutselig oppstå på eldre tanker.
