# Tilstandsrapport

Fritidsbolig

Malmervegen 89, 2220 ÅBOGEN

Befaringsdato: 04.08.2025

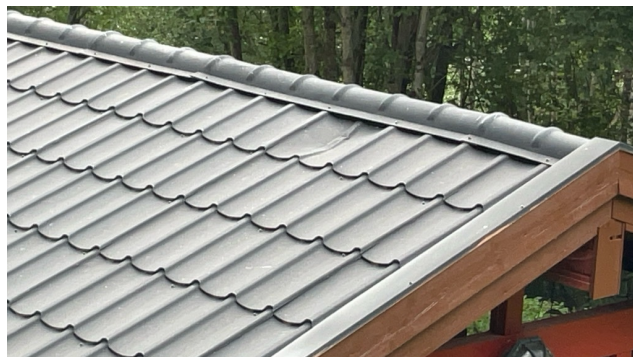
Bilde tatt fra skråning (bulk i takplate)

- Overvåk tilstanden jevnlig. For å få tilstandsgrad 0 eller 1 må tekkingen skiftes ut, men tidspunktet for når dette er nødvendig er vanskelig å si noe om.

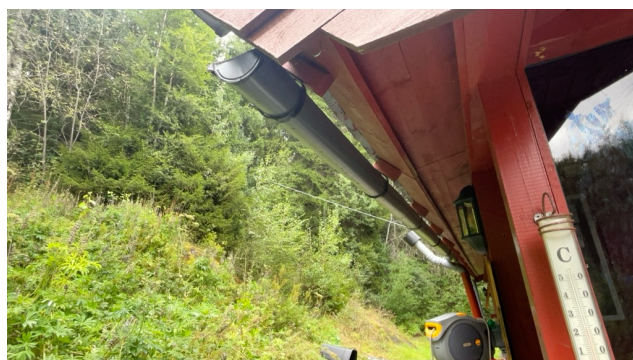
Ikke forkantbeslag

- Stigetrinn for feier må monteres.
- Det er ikke krav om utbedring av snøfangere opp til dagens krav.

Forkantbeslag bør monteres

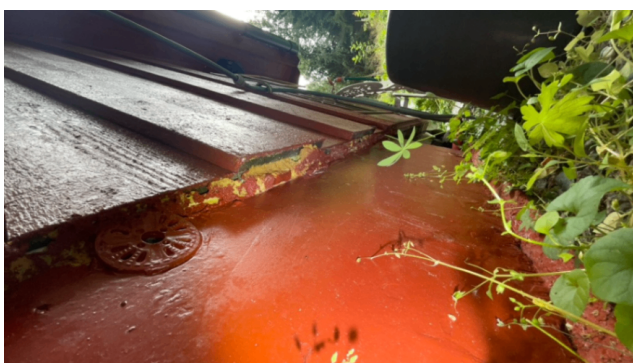
- Det er ingen eller liten lufting i nedre kant av kledning mot grunnmur.
- Det er påvist spredte råteskader i bordkledningen.

Luftingen er stedvis tettet med byggsaum på langsider (åpent i gavl). Noen forekomster av sprekker og partell råte i endevend.

Tettet luftespalte

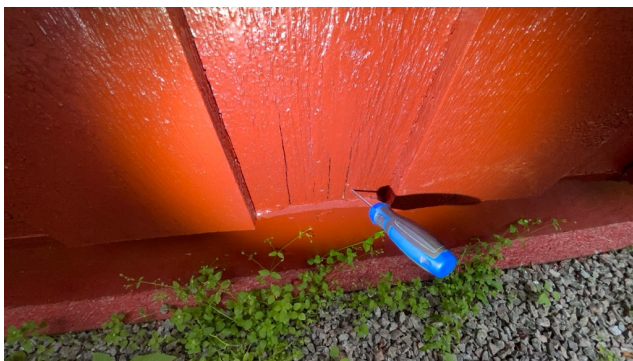
Sprekker og partiell råte i endevend

Råteskadde bord bør skiftes ut.

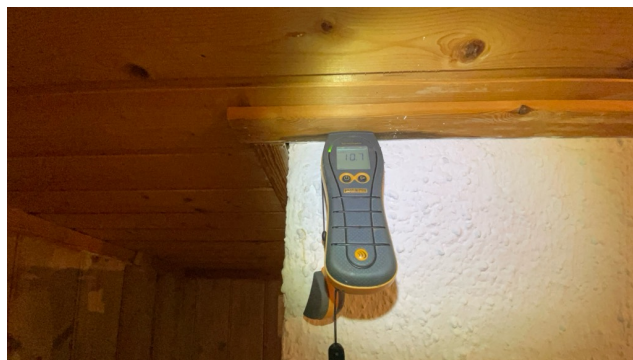
Fuktmerker i himling rundt pipen. Skjolde/sverte på list ved oversiden av pipe, ikke målt fuktig treverk her, men imidlertid er det på siden mot vedovn skjolder i panelen hvor det er målt fuktig treverk samt at det er en liten rennestripe på pipen (sannsynlig en utetthet i pipegjennomføringen).

Skjolde/sverte overside pipe- ikke unormal fukt ved måling.

Pipegjennomføringen må kontrolleres nærmere og tettes.

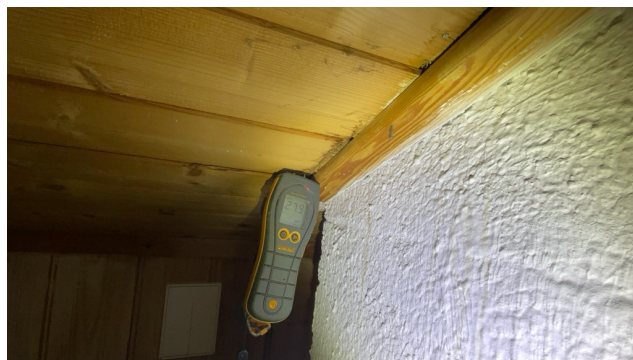
Fuktig treverk i skjolde på pipeside mot vedovn

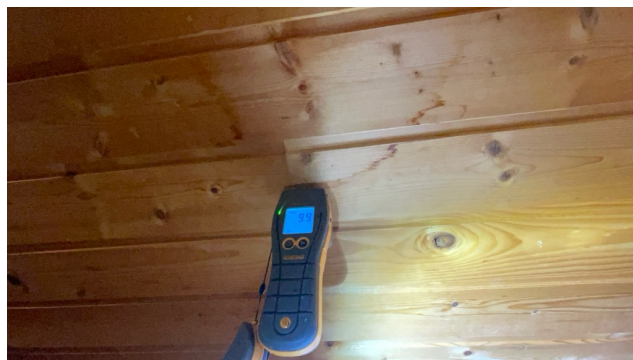
Også påvist en mindre skjolde over kummen i kjøkken, men ikke funnet fukt (kan evt. være fra damp ved koking el.l. da det ikke er ventilator på kjøkken).

Liten skjolde over kjøkkenkum- ikke unormal fukt ved måling.

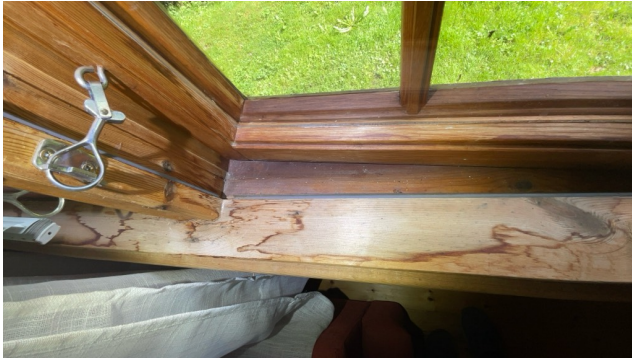
Det er noe kondensskjolder samt løsnet kitt imellom glassene på enkelte vinduer. Pakninger har noe krymp fra hjørner (luftlekkasjer kan oppstå utenifra og fører ofte til kondensering). Påpeker det ikke er montert beslag over vannbrett utv.

Kondensskjolder

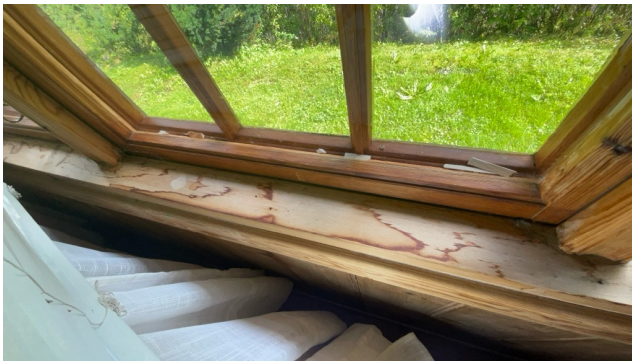
Løst kitt imellom glass

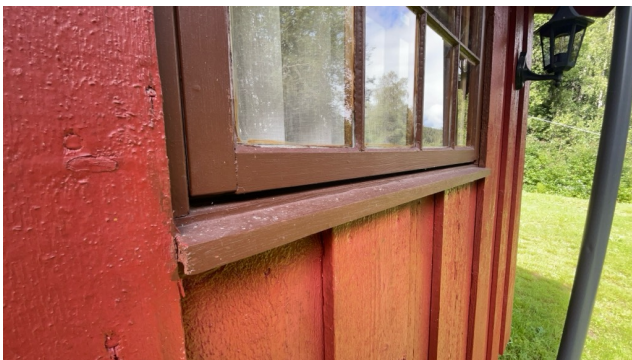
Ikke beslag på vannbrett

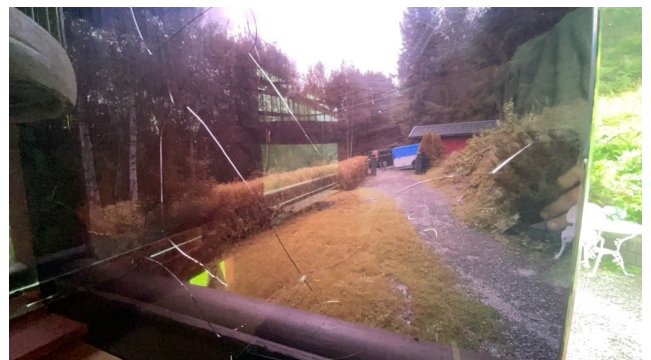
Sprukket glass

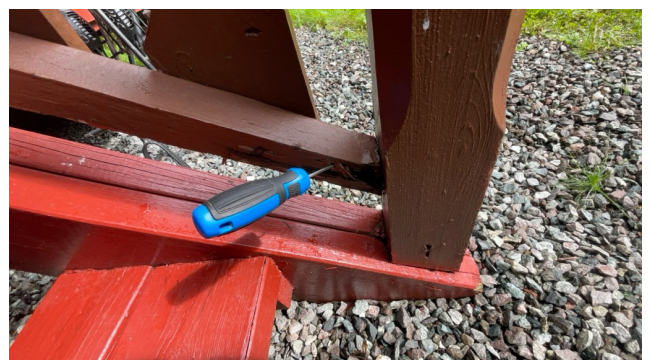
Råte losholt for rekkverksbord i trapp

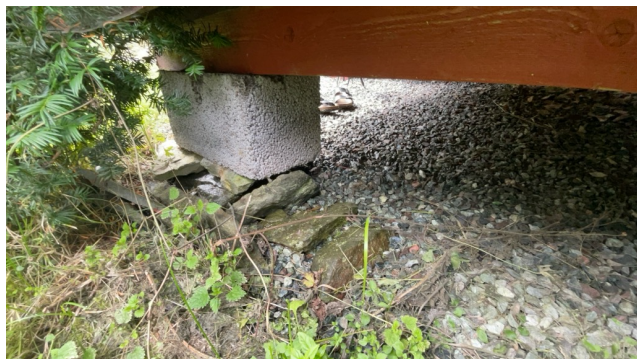
Noe skjevhet/synk i fundament

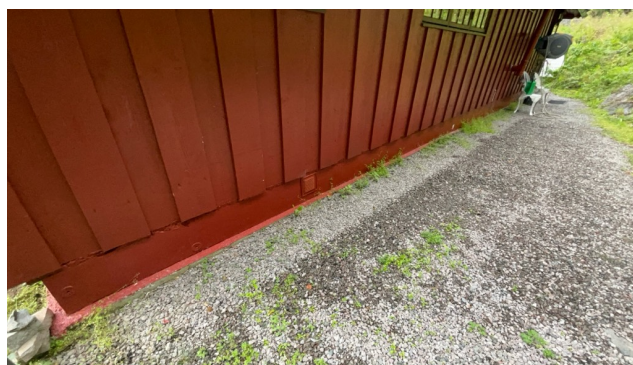
- Det er ikke adgang til krypkjelleren og den er ikke undersøkt innvendig. Krypkjeller regnes for å være en risikokonstruksjon som er utsatt for fukt- og råteskader i bunnsvill, trebjelkelaget og andre tilstøtende konstruksjoner, på grunn av fuktighet fra grunnen og kondensering ved temperaturforskjeller. Selv om det ikke er avdekket tegn på skader, betyr ikke dette nødvendigvis at det ikke foreligger skader i eller i forbindelse med krypkjelleren.

Kryperommet er ikke tilgjengelig/tettet.

- Vær oppmerksom på denne risikoen, overvåk tilstanden og undersøk dette nærmere, helst med hjelp av en fagkyndig.

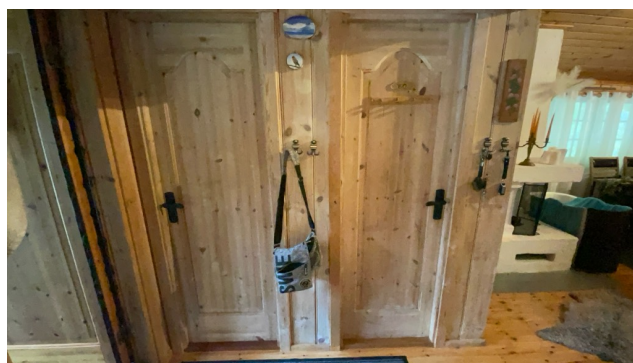
- Det er påvist avvik som tilsier at det bør foretas tiltak på enkelte dører. Dør til soverom og toalett ved entre tar en del i karm (spesielt soverom). Marginal subbing i karm på de 2 andre soveromsdører.

- Enkelte dører må justeres.

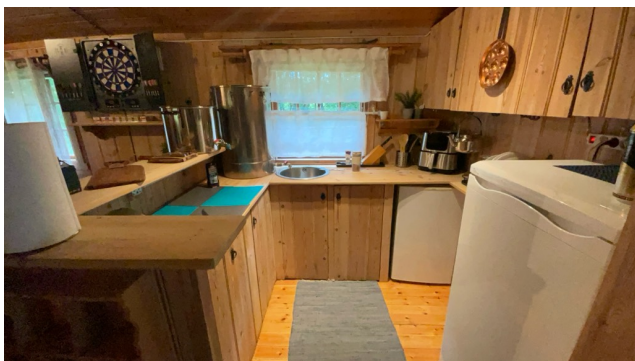
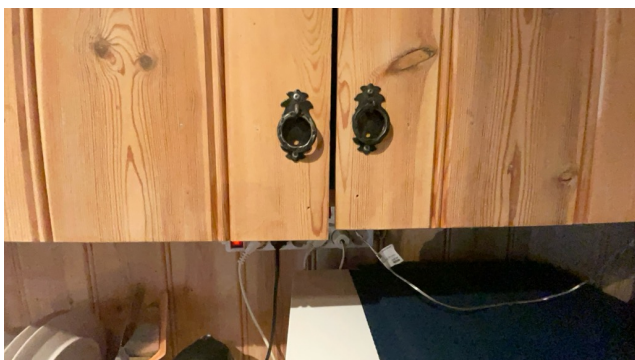
Litt skjevhet i fronter.

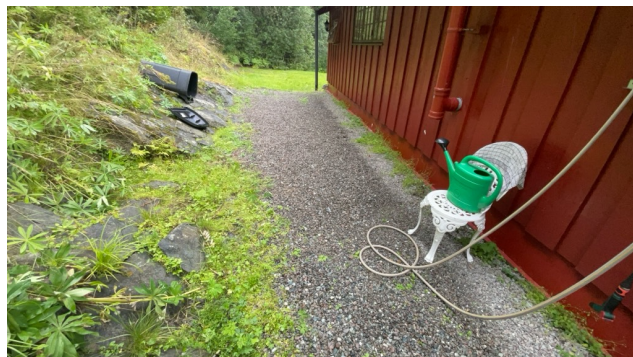
Østvendt hellende terreng. Det er en stabil mur av betongstein i nivåskille foran terrassen mot brønnen (mindre deformasjon) og ved siden av garasjen. Portstolper ved innkjøring (grinder var demontert)

Ideelt sett bør det 3m ut fra bygningen være godt fall ifra for å senke belastning av overflatevann mot muren. Terrengjusteringer bør vurderes
