Malmervegen 89, 2220 ÅBOGEN

**Koselig og velholdt hytte med  
usjenert beliggenhet! \* Garasje \* 3  
soverom \* Innlagt strøm**

| Tilstandsrapport ..... | 31 |

Befaringsdato: 04.08.2025

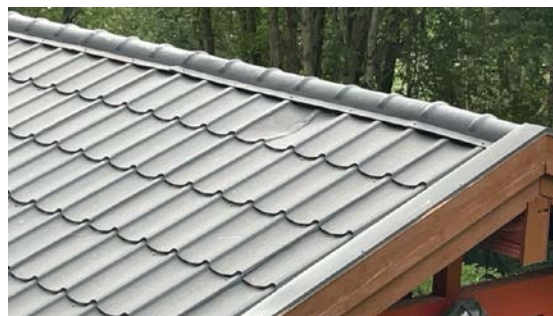
Bilde tatt fra skråning (bulk i takplate)

- Overvåk tilstanden jevnlig. For å få tilstandsgrad 0 eller 1 må tekkingen skiftes ut, men tidspunktet for når dette er nødvendig er vanskelig å si noe om.

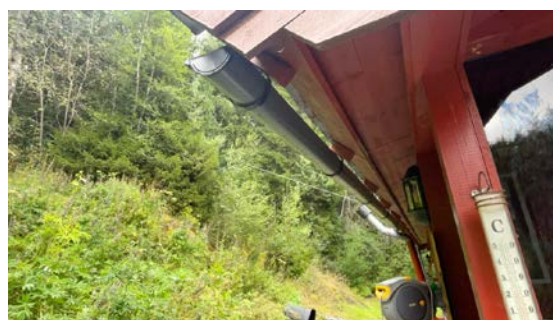
Ikke forkantbeslag

Forkantbeslag bør monteres

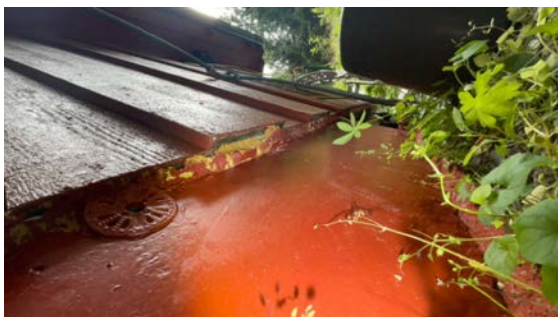
- Det er ingen eller liten lufting i nedre kant av kledning mot grunnmur.
- Det er påvist spredte råteskader i bordkledningen.

Tettet luftespalte

Råteskadde bord bør skiftes ut.

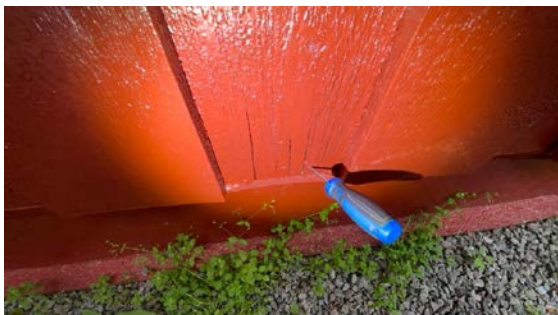
Luftingen er stedvis tettet med byggsaum på langsider (åpent i gavl). Noen forekomster av sprekker og partell råte i endeved.

Sprekker og partiell råte i endeved

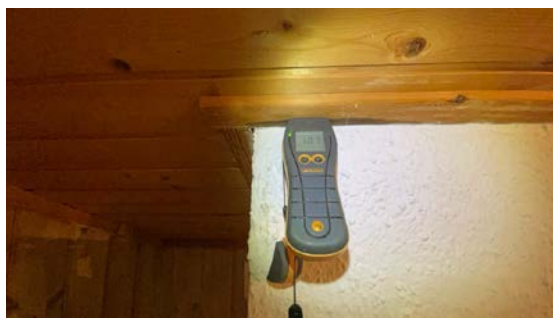
Fuktmerker i himling rundt pipen. Skjolde/sverte på list ved oversiden av pipe, ikke målt fuktig treverk her, men imidlertid er det på siden mot vedovn skjolder i panelen hvor det er målt fuktig treverk samt at det er en liten rennestripe på pipen (sannsynlig en utetthet i pipegjennomføringen).

Skjolde/sverte overside pipe- ikke unormal fukt ved måling.

Pipegjennomføringen må kontrolleres nærmere og tettes.

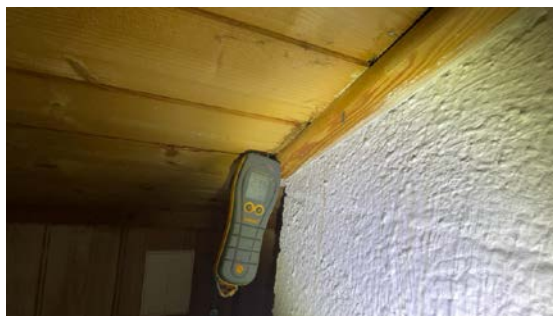
Fuktig treverk i skjolde på pipeside mot vedovn

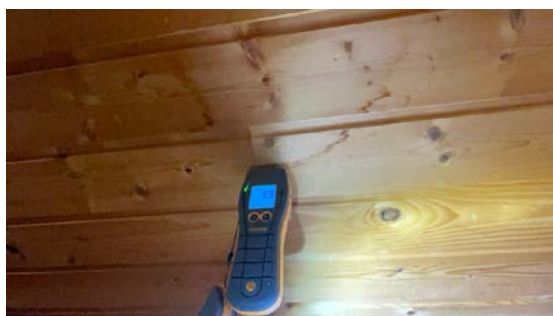
Også påvist en mindre skjolde over kummen i kjøkken, men ikke funnet fukt (kan evt. være fra damp ved koking el.l. da det ikke er ventilator på kjøkken).

Liten skjolde over kjøkkenkum- ikke unormal fukt ved måling.

- Det må gjøres nærmere undersøkelser.

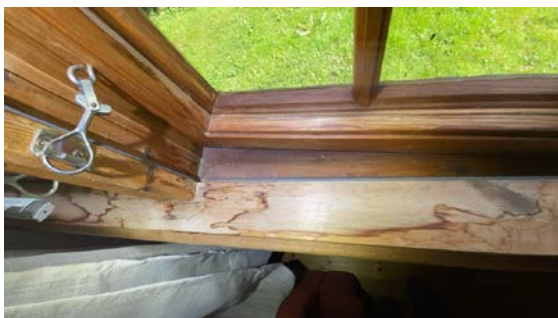
Det er noe kondensskjolder samt løsnet kitt mellom glassene på enkelte vinduer. Pakninger har noe krymp fra hjørner (luftlekkasjer kan oppstå utenfra og fører ofte til kondensering). Påpeker det ikke er montert beslag over vannbrett utv.

Kondensskjolder

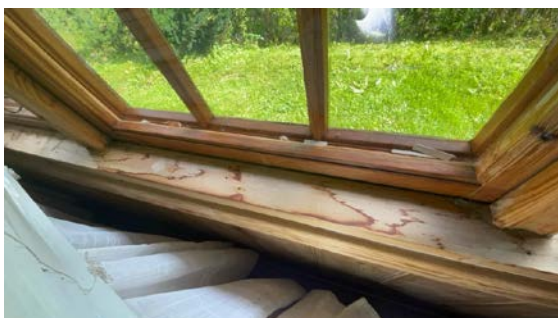
Løst kitt imellom glass

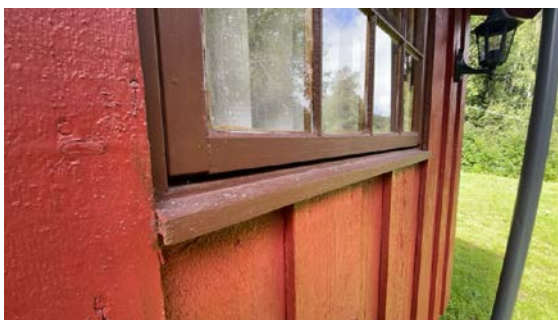
Ikke beslag på vannbrett

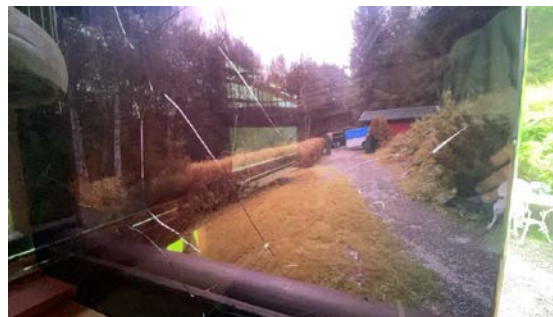
Sprukket glass

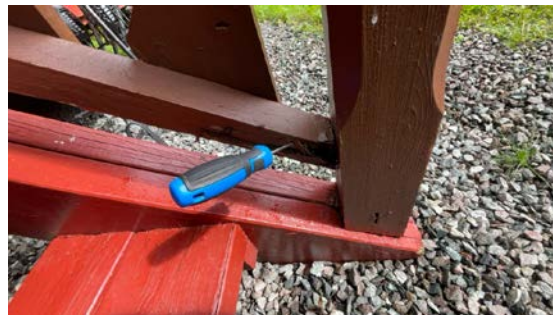
Råte losholt for rekkverksbord i trapp

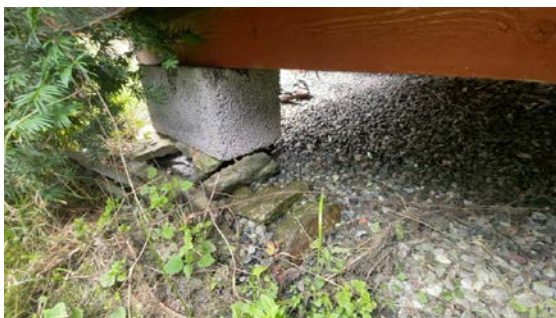
Noe skjevhet/synk i fundament

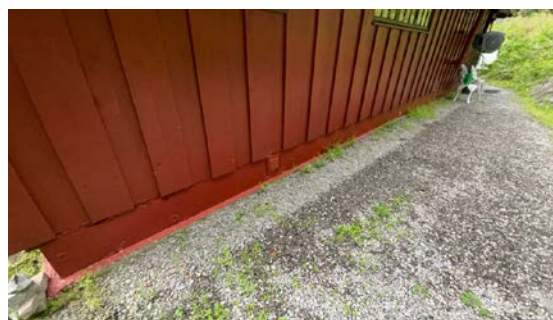
- Det er ikke adkomst til krypkjelleren og den er ikke undersøkt innvendig. Kryp Kjeller regnes for å være en risikokonstruksjon som er utsatt for fukt- og råteskader i bunnsvill, trebjelkelaget og andre tilstøtende konstruksjoner, på grunn av fuktighet fra grunnen og kondensering ved temperaturforskjeller. Selv om det ikke er avdekket tegn på skader, betyr ikke dette nødvendigvis at det ikke foreligger skader i eller i forbindelse med krypkjelleren.

Kryperommet er ikke tilgjengelig/tettet.

- Vær oppmerksom på denne risikoen, overvåk tilstanden og undersøk dette nærmere, helst med hjelp av en fagkyndig.

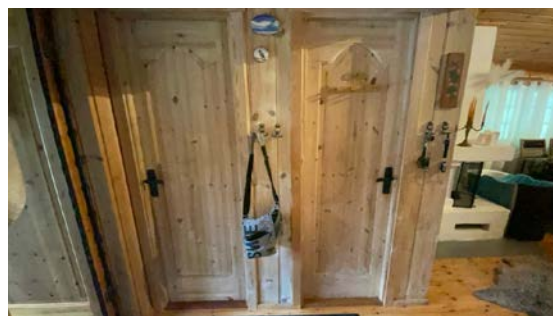
- Det er påvist avvik som tilsier at det bør foretas tiltak på enkelte dører. Dør til soverom og toalett ved entre tar en del i karm (spesielt soverom). Marginal subbing i karm på de 2 andre soveromsdører.

- Enkelte dører må justeres.

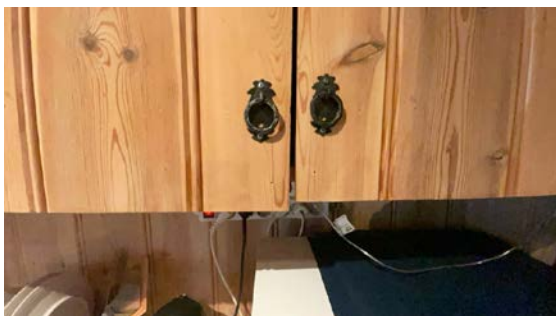
Litt skjevhet i fronter.

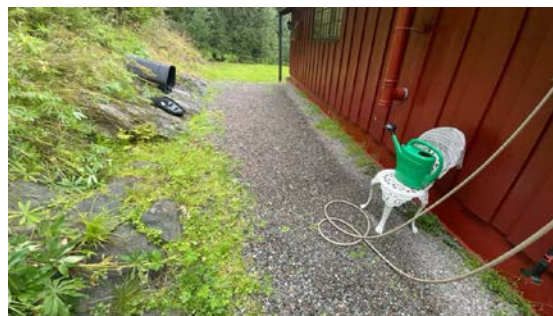
Østvendt hellende terreng. Det er en stablet mur av betongstein i nivåskille foran terrassen mot brønnen (mindre deformasjon) og ved siden av garasjen. Portstolper ved innkjøring (grinder var demontert)

Ideelt sett bør det 3m ut fra bygningen være godt fall ifra for å senke belastning av overflatevann mot muren. Terrengjusteringer bør vurderes
