# Tilstandsrapport

Boligbygg med flere boenheter

Ole Bulls gate 23 A, 0475 OSLO

Befaringsdato: 15.03.2026

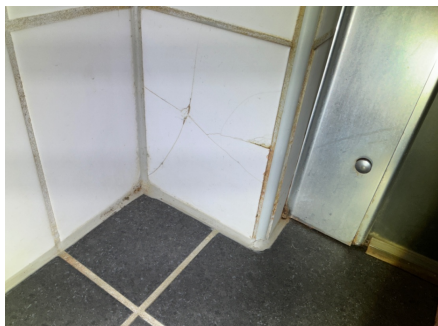
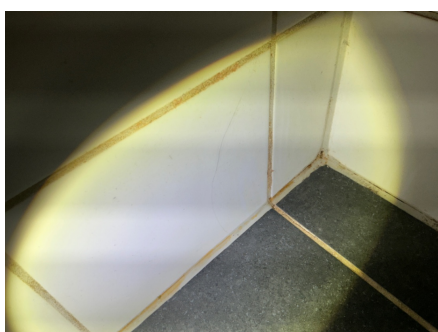
### TG 2 Overflater vegger og himling

- Det er registrert sprekker i tre fliser nederst i dusjsonen.

Sprekker er normalt kosmetiske, men kan indikere bevegelser i underlaget. Overvåk overflaten for nye sprekker eller endringer.

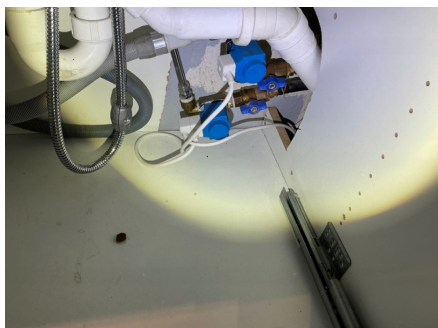
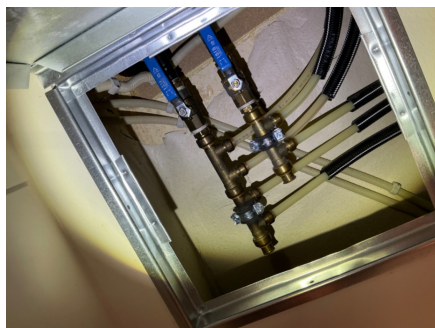
- Fordelerstokken er plassert over baderomshimlingen uten vanntett skap. Hvis en lekkasje skulle oppstått på rørene kan denne være vanskelig å oppdage, og tilstøtende konstruksjoner risikerer vannskader.
