# Tilstandsrapport

Del av tomannsbolig

Gamle Somavei 93, 4313 SANDNES

Befaringsdato: 07.05.2025

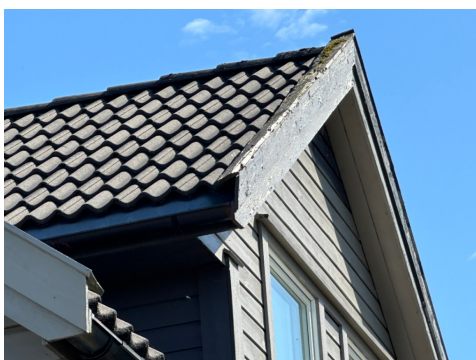
Taktekkingen er av betongtakstein. Taket er besiktiget fra bakkenivå. Siden taket (takkonstruksjon, takteking og skorstein) kun er observert fra bakkenivå, er vurderingen begrenset av dette. Det er ikke sikkerhetsmessig forsvarlig å bevege seg ut på taket eller observere fra stige. Selv om det ikke er avdekket skader under befaringen, betyr ikke dette at det ikke foreligger skader som en besiktigelse på taket kan avdekke. Vær oppmerksom på denne risikoen. En undersøkelse av taket kan utføres av en fagperson under tilstrekkelige sikkerhetsforhold.

- Tidspunkt for utskiftning av undertak nærmer seg.
- Tidspunkt for utskiftning av takteking nærmer seg.
- Overvåk tilstanden jevnlig. For å få tilstandsgrad 0 eller 1 må tekingen skiftes ut, men tidspunktet for når dette er nødvendig er vanskelig å si noe om.

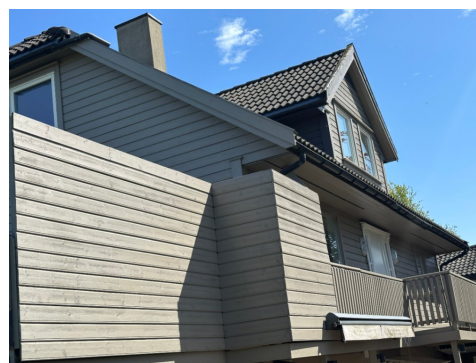
### ! TG 2 Nedløp og beslag

Renner og nedløp i plast.

Det anbefales å montere snøfangere over gangareal for å unngå skader etter snøras fra taket.

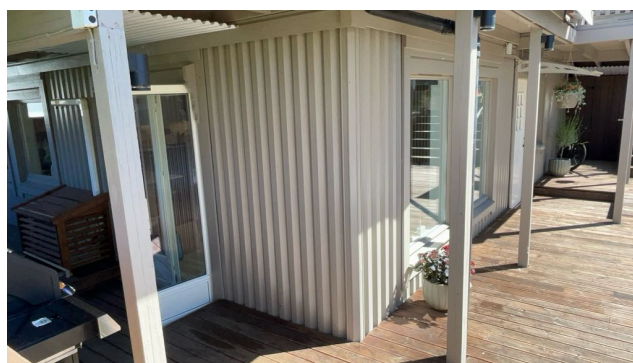
### ! TG 1 Veggkonstruksjon

Veggene har bindingsverkskonstruksjon fra byggeår. Fasade/kledning har liggende bordkledning. Underetasje, i denne seksjonen er det kjernebetong med utvendig malt plastform.

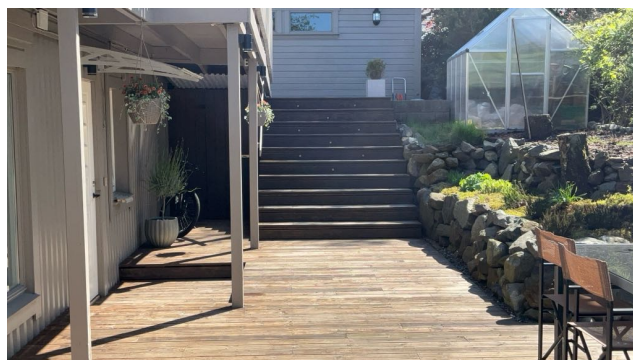
## ! TG 3 Utvendige trapper

Utvendig tretrapp.

- Rekkverk må monteres for å lukke avviket.

Kostnadsestimat: Under 10 000

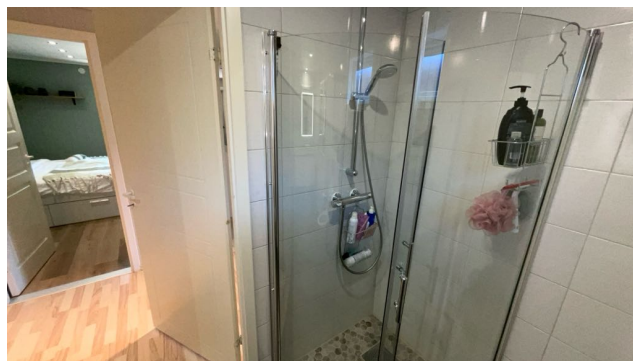
## ! TG 2 Overflater vegger og himling

- Det er vindu/dør med ikke fuktbestandige materialer i våtsonen (ved vask, dusj, badekar, osv.), løsningen eller byggematerialet er uegnet

Overgang mellom dørkarm og membran anbefales kontrollert for å unngå vannsøl i dette området.

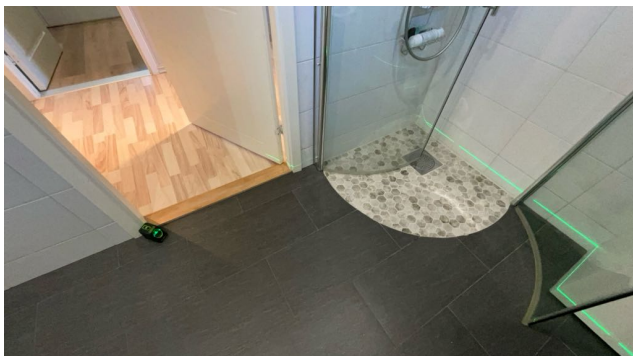
## ! TG 2 Overflater Gulv

- Det er påvist at høydeforskjell fra topp slukrist til gulv/synlig topp membran ved dørterskel er mindre enn 25 mm.
- Det er påvist avvik i fallforhold til sluk i forhold til krav i forskrift på byggetidspunktet.

- Våtrommet fungerer med dette avviket.

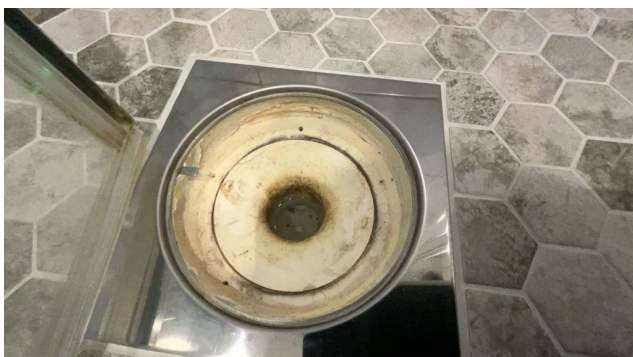
### ! TG 3 Sluk, membran og tettesjikt

Det er ikke tilfredsstillende membran/mansjett i sluk i dusj. Manglende tettesjikt kan føre til lekkasjer og vannskader i underliggende konstruksjoner. I gulv på terreng, kan vann ledes opp på plast under betongen til tilstøtende rom og forårsake skader der.

**Kostnadsestimat: 100 000 - 300 000**

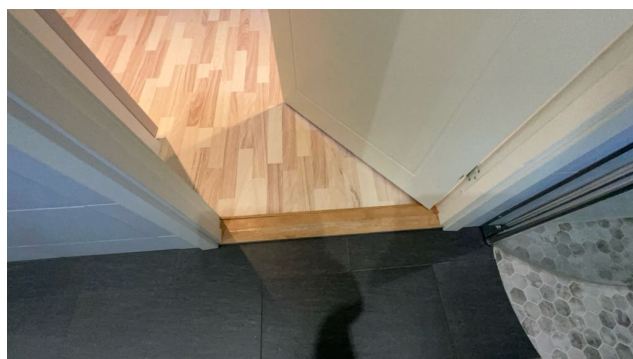
### ! TG 2 Ventilasjon

Uten tilluft fungerer ikke ventilasjonen/avtrekket som tiltenkt.

- Det bør etableres tilfredsstillende tilluft til våtrom f.eks. luftespalte ved dør e.l.

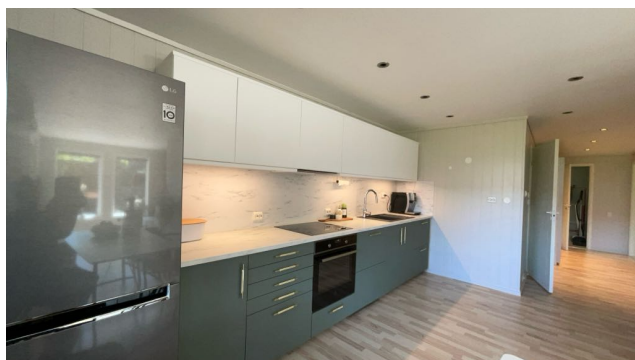
Det er ikke påvist tegn på at det er montert lekkasjedeteksjon ved oppvaskmaskin/oppvaskkum, dette er et krav på kjøkkenet ut ifra alder.

- Komfyrvakt må monteres.

Det må monteres komfyrvakt over komfyr og lekkasjedeteksjon ved oppvaskmaskin/oppvaskkum for å redusere faren for skader ved eventuelle uhell ved komfyr eller vask.

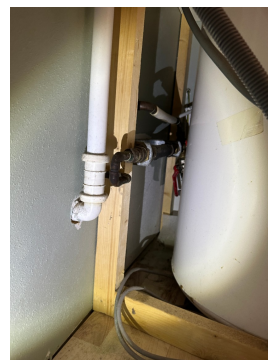
### ! TG 2 Vannledninger

Stoppekran er montert ved bereder i bod.

- Det er ikke behov for utbedringstiltak siden anlegget fungerer i dag, men ut ifra alder kan skader plutselig oppstå på eldre anlegg.
