# Tilstandsrapport

📍 Rådyrvegen 3, 2030 NANNESTAD

# gnr. 27, bnr. 419

Befaringsdato: 17.10.2023

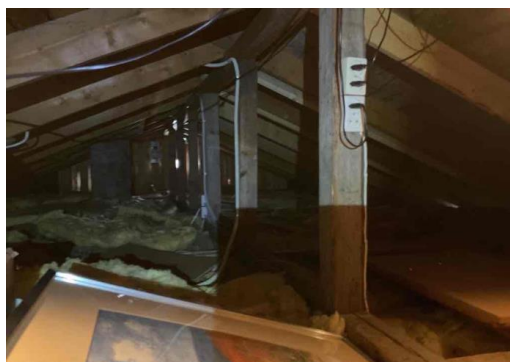
Saltak i trekonstruksjon. Adkomst til kaldtloft via luke med stige. Takkonstruksjon og loft vurderes å ha normal forventet kvalitet og slitasjegrad i forhold til alder og utførelsesmetode. Det ble under befaringen ikke observert noen større skjevheter på den delen av takkonstruksjonen som var tilgjengelig på befaringstidspunktet. Hele loftet er ikke besiktiget, loftet er kun besiktiget fra loftsluken med de begrensninger dette medfører. Det er observert stedvis merker i undertaket.

Adkomst til kaldtloft via luke med stige.

Dårlig lufting og luftlekkasjer kan erfaringsmessig gi kondensskader og isdannelse på den kalde årstiden.

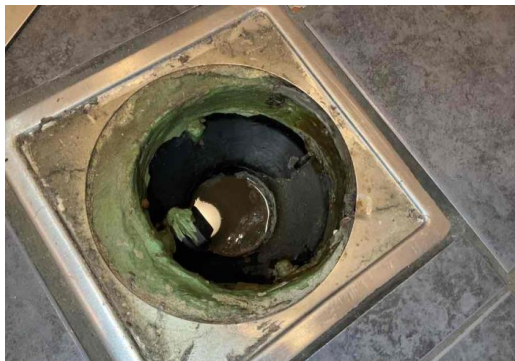
Det er ett sluk på badet. Dette er beliggende i dusjen. Sluket er et plastsluk der smøtremembran er smurt over og ned i sluk. Det ser ikke ut til at det er brukt slukmansjett.

Plastsluk i gulv.

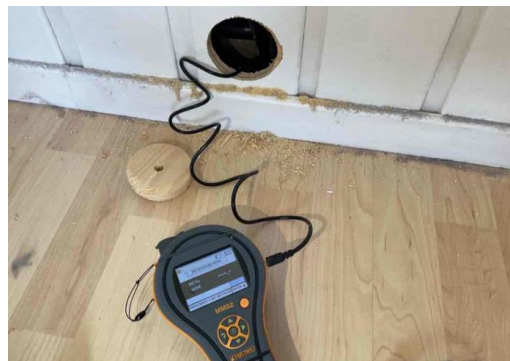
Det ble boret et 73mm hull og søkt etter fukt i panel/plate (det var ingen bunnsvill) fra tilstøtende vegg i et soverom og det ble ikke avdekket synlige tegn til fuktskader eller unormale fuktverdier med ett vanninnhold på under 8 vek%.

Ingen avvik registrert på befaringsdagen.

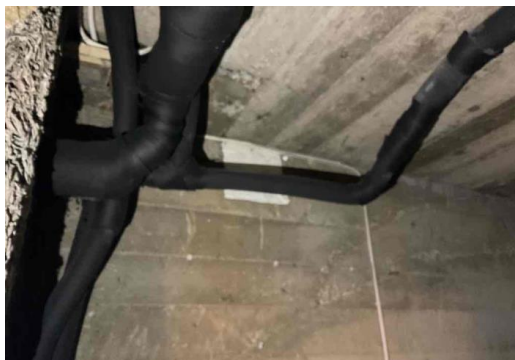
Rørpropp i kobber. Eier opplyser at rørproppet i kjeller ble skiftet i 2017. Kobberør under kjøkkenbenken og krommede rør i baderommet er av eldre dato. På generelt grunnlag er dette rør som erfaringsmessig med tiden kan få svakheter i bend og rørskjøter.

Nyere rør i kjelleren.

- Det er ikke behov for utbedringstiltak siden anlegget fungerer i dag, men ut ifra alder kan skader plutselig oppstå på eldre anlegg.
- Ifm. oppgradering av våtrom vil det være naturlig med utskiftning av rør.

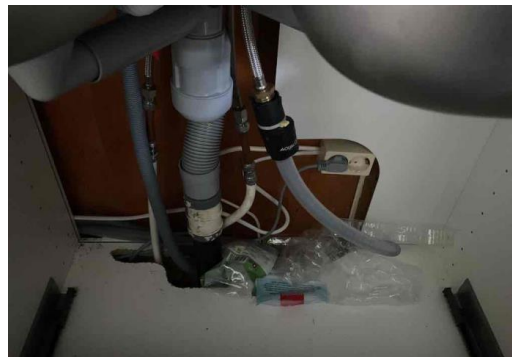
Synlige rør under kjøkkenbenken.

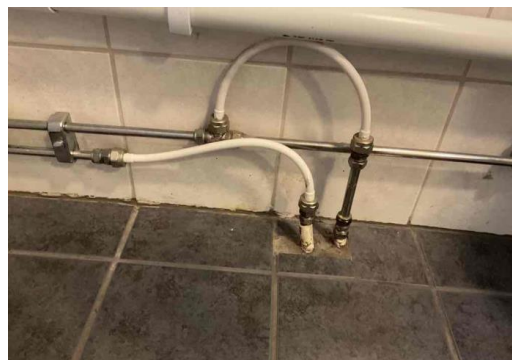
Kobberrør.

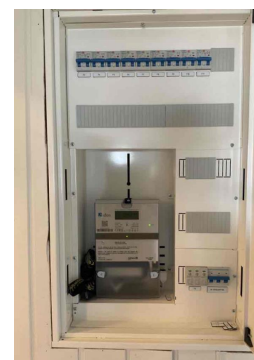
Automatsikringer.

**Det anbefales å få utført en el- kontroll av en godkjent fag person siden det ikke foreligger samsvarserklæring. Eier har selv ansvar for el- anlegg og bør jevnlig sørge for el. sjekk fra godkjent kontrollinstans.**

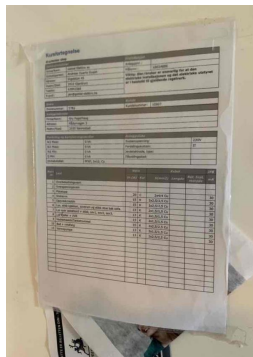
Kursfortegnelse.
