# Tilstandsrapport

Rekkehus

Grava terrasse 5B , 3940 PORSGRUNN

Befaringsdato: 19.03.2026

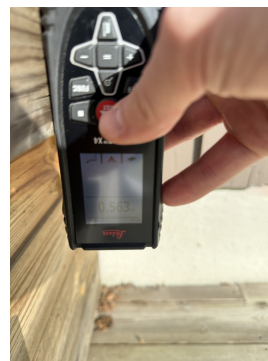
### TG 3 Balkonger, terrasser og rom under balkonger

Sørvestvendt terrasse på ca. 28 m<sup>2</sup> med utgang fra stue, utført med bjelkelag og terrassebord. Errassen fremstår i tilfredsstillende stand uten registrerte skader ved befaringen. Det er registrert manglende rekkverk på trapp, noe som medfører redusert sikkerhet ved bruk. Det bemerkes at det er krav til rekkverk på trapper med høyde over 0,5 m over terreng.

TG 3 vurderes grunnet manglende rekkverk på trapp.

Årsak: Trapp er utført uten rekkverk.

Risiko: Forholdet medfører høy risiko for fall ved bruk av trappen.

Konsekvens: Forholdet kan medføre personskade ved normal bruk.

Anbefalt tiltak: Det anbefales å etablere rekkverk på trappen for å ivareta tilfredsstillende sikkerhet.

Kostnadsestimat: Under 20 000

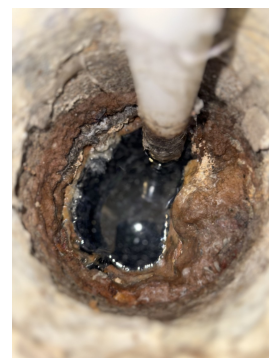
**Årsak:** Mangelfull eller ukjent utførelse av slukdetaljer og manglende tetting ved rørgjennomføringer.

**Risiko:** Forholdet kan føre til lekkasjer og fuktpåvirkning i konstruksjonen over tid.

Konsekvens: Forholdet kan medføre skjulte fuktskader og behov for utbedring av våtromskonstruksjonen.

Anbefalt tiltak: Det anbefales å tette gjennomføringene under servant, overvåke slukløsningen og sikre tilstrekkelig tilgang til sluket.

**Kostnadsestimat: Under 20 000**

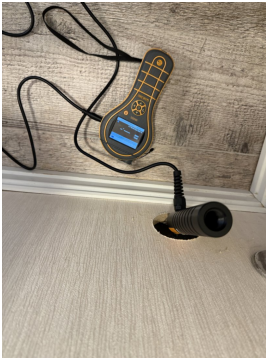
Det ble foretatt hulltaking og fuktmåling i tilstøtende vegg for våtsone, uten at det ble påvist unormale fuktverdier på befaringstidspunktet. Det bemerkes at målingen kun gir et øyeblikksbilde, og at forhold som alder og tekniske utførelse fortsatt kan ha betydning for levetid og vedlikeholdsbehov. Videre overvåkning og jevnlig vedlikehold anbefales for å opprettholde funksjon.

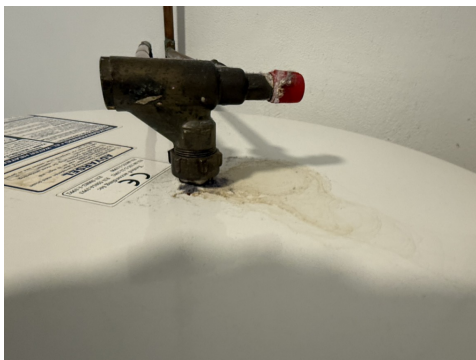
Varmtvannsbereder på ca. 200 liter, plassert i vaskekjeller uten tilstrekkelig lekkasjesikring.

TG 2 vurderes grunnet manglende lekkasjesikring, svikt i kobling, samt berederen har passert forventet levetid.

Årsak: Manglende lekkasjesikring, slitasje i koblinger og høy alder på berederen.

Risiko: Forholdet kan føre til lekkasjer og vannskader i omkringliggende konstruksjoner.

Konsekvens: Forholdet kan medføre behov for reparasjon eller utskifting av bereder samt utbedring av følgeskader ved lekkasje.

Anbefalt tiltak: Det anbefales å utbedre koblingen, etablere lekkasjesikring og påregne utskifting av bereder.
