# Tilstandsrapport

Eiet seksjon

Gjerdrumsgata 20 C, 2000 LILLESTRØM

Befaringsdato: 12.03.2025

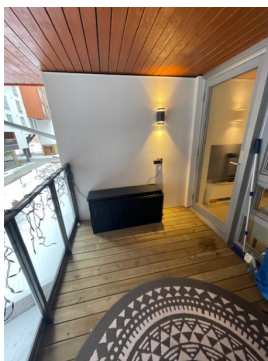
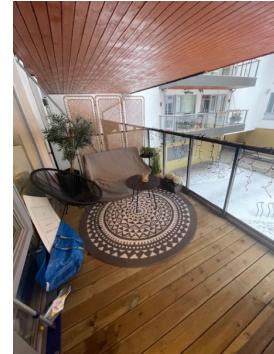
### TG 1 Balkonger, terrasser og rom under balkonger

Balkong med støpt dekke med trykkimpregneret gulv og rekkverk i aluminium og glass. Utelampe og strøm.

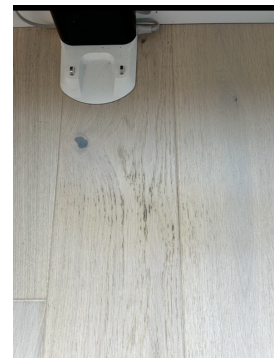
### TG 1 Overflater

1-stavs parkett på gulv. Malte veggflater. Malt himling. Romhøyde er målt til ca. 2,52 meter i stue og 2,54 meter i soverom. Himling i entré og bad er nedsenket.

Normal bruksslitasje. Under robotstøvsuger er det noen merker i parkett.

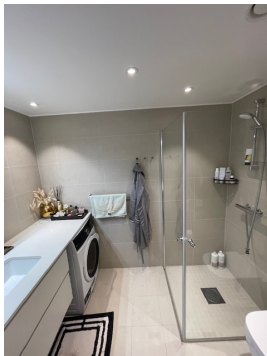
Aktuell byggeforskrift er teknisk forskrift 2017. Dokumentasjon: ferdigattest, FDV og beskrivelsesdokument for prefabrikkert baderomskabin.

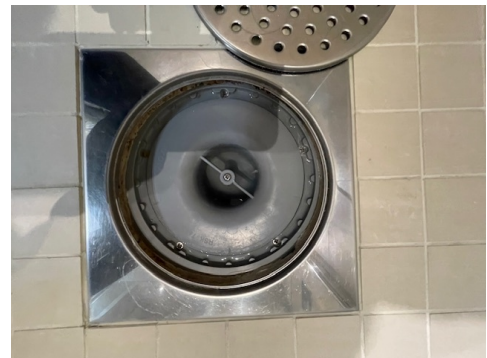
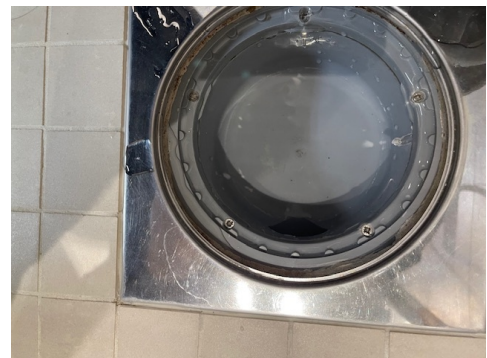
#### TG 1 Sluk, membran og tettesjikt

Det er plastsluk og smøremembran med ukjent utførelse.

Det er ikke mulig å se membranløsning ved uten å gjøre inngrep i konstruksjonen.

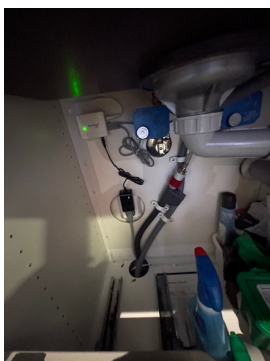
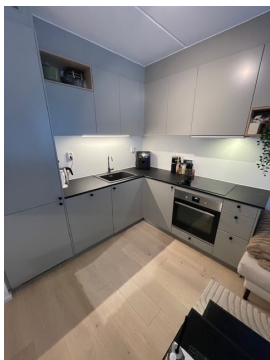
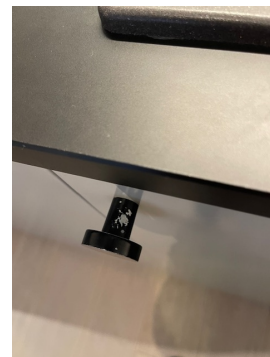
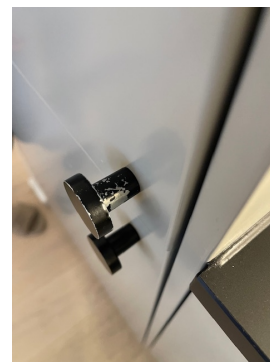
## ! TG 1 Overflater og innredning

Kjøkkenet har innredning med glatte fronter. Benkeplaten er av laminat. Det er kjølfryseskap, oppvaskmaskin, induksjonstopp, stekeovn, vannstoppsystem og komfyrvakt.

Det er noe slitasje på dørknotter.

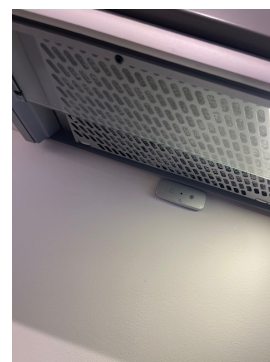
## ! TG 1 Avtrekk

Det er avtrekk via balansert anlegg.

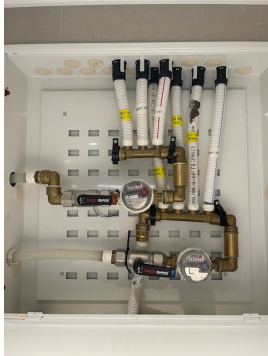
## ! TG 1 Vannledninger

Innvendige vannledninger er av plast (rør i rør). Fordelerskap med stoppekraner er plassert i bad. Det er besiktiget i rørskap.

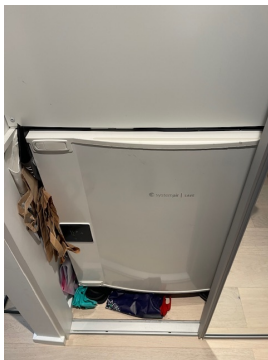
## TG 1 Ventilasjon

Boligen har balansert ventilasjon. Hovedenhet er plassert i garderobe i entré.

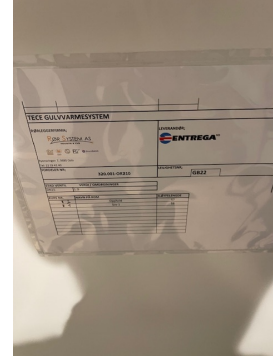
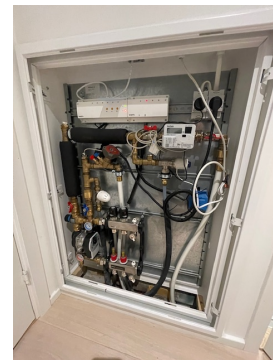
## TG 1 Vannbåren varme

Vannbåren gulvvarme. Fordelerskap er plassert i entré.

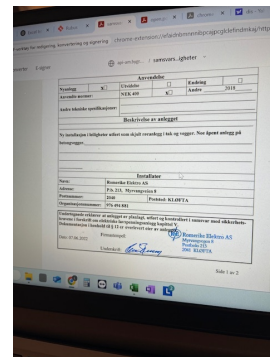
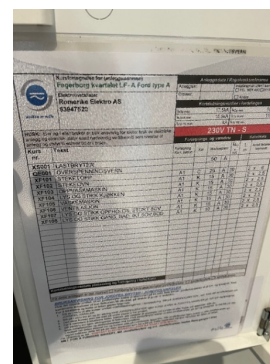
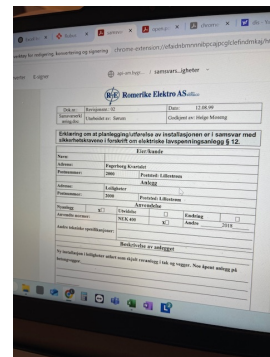
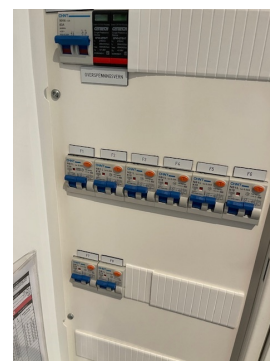
Nybygg fra 2022 med samsvarserklæring. Ut i fra min kunnskap er det ikke behov for utvidet el-kontroll, men jeg er ikke fagkyndig på området. Tilstandsgrad er satt på bakgrunn av alder, fremlagt dokumentasjon og enkel kontroll av synlige deler av anlegget. Det er ikke foretatt noen inngrep eller bruk av måleutstyr da dette må gjøres av fagkyndige.

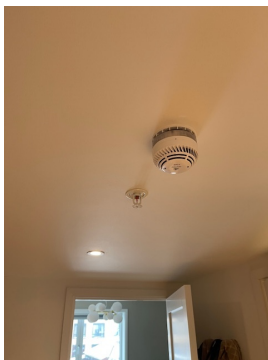
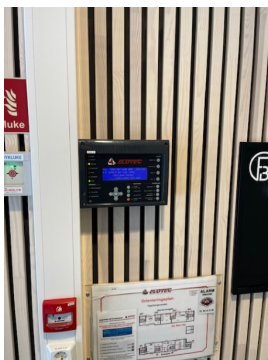
Sentralt brannvarslingsanlegg, sprinkleranlegg og pulverapparat.

1. Er det mangler for brannslukningsutstyr i boligen iht. forskriftskrav på søknadstidspunktet, men minst Byggeforskrift 1985?  
**Nei**
2. Er det skader på brannslukkingsutstyr eller er apparatet eldre enn 10 år?  
**Nei Utstyret er ikke funksjonstestet.**
3. Er det mangler på røykvarsler i boligen iht. forskriftskrav på søknadstidspunktet, men minst Byggeforskrift 1985?  
**Nei**
4. Er det skader på røykvarslere?  
**Nei Utstyret er ikke funksjonstestet.**
