Tilstandsrapport

Enebolig

Bekkesvegegen 32 C, 2315 HAMAR

Befaringsdato: 28.08.2024

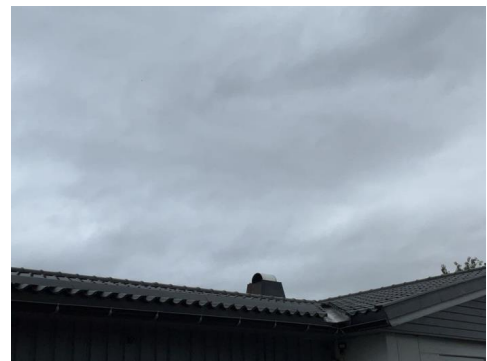
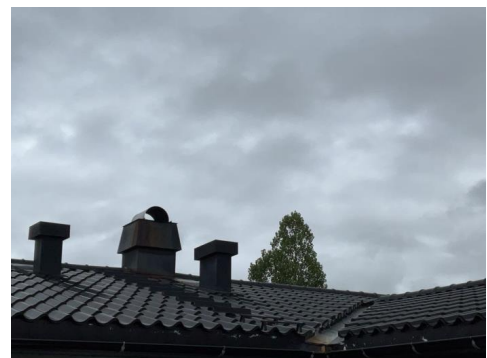
! TG 3 Nedløp og beslag

Takrenner, nedløp og beslag av metall.

- Det er ikke tilfredsstillende bortledning av vann fra taknedløp ved grunnmur.
- Det mangler snøfangere på hele eller deler av taket, noe som var krav på byggemeldingstidspunktet.
- Mer enn halvparten av forventet brukstid er passert på renner/nedløp/beslag.
- Takrenner har punktvis lekkasjer.

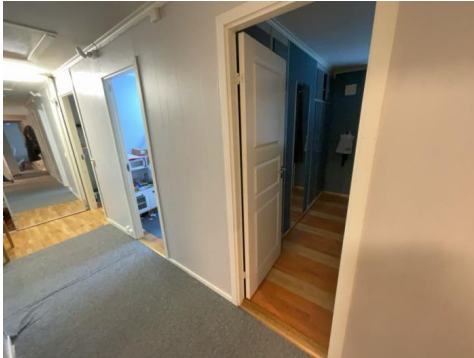
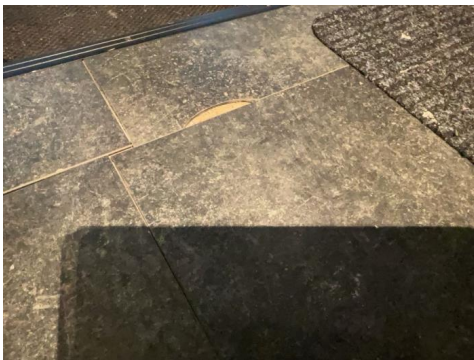
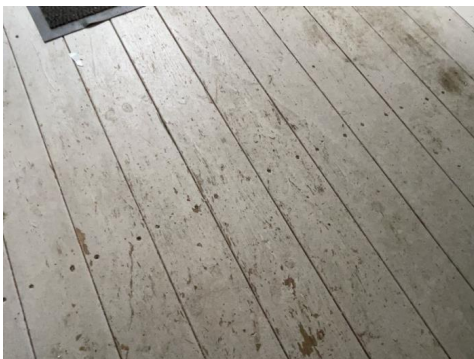
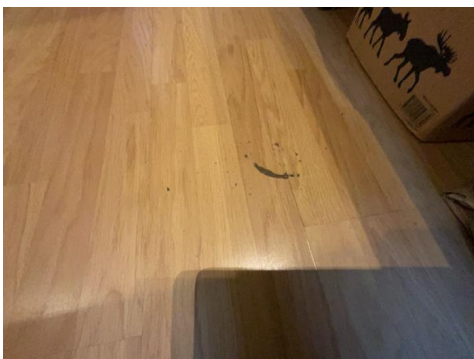
! TG 2 Etasjeskille/gulv mot grunn

Etasjeskillere av siporex/dekke-elementer i opprinnelig del. Plate på mark av støpt betong for opprinnelig tilbygg. Etasjeskillere av trekonstruksjoner i tilbygg fra senere tid. Det er ved stikkprøvekontroll målt nivåforskjell på 13 mm innenfor 2 meter. Det opplyses på generelt grunnlag at trebjelkelag med kryprom mot terreng er en risikokonstruksjon som erfaringsmessig kan ha hyppige skadefrekvenser.

- Målt høydeforskjell på mellom 10 - 20 mm innenfor en lengde på 2 meter. Tilstandsgrad 2 gis med bakgrunn i standardens krav til godkjente måleavvik.
- Målt høydeforskjell på over 15 mm gjennom hele rommet. Tilstandsgrad 2 gis med bakgrunn i standardens krav til godkjente måleavvik.

- For å få tilstandsgrad 0 eller 1 må høydeforskjeller rettes opp. Ytterligere undersøkelser må foretas for å få kartlagt omfanget for utbedring.
- For å få tilstandsgrad 0 eller 1 må høydeforskjeller rettes opp. Det vil imidlertid sjelden være økonomisk rasjonelt som et enkeltstående tiltak i en bolig som dette. Dersom boligen en gang skal renoveres, kan man vurdere slike tiltak.

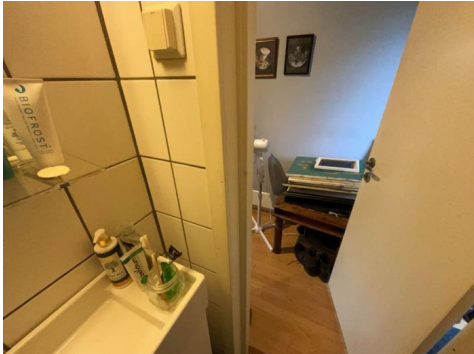
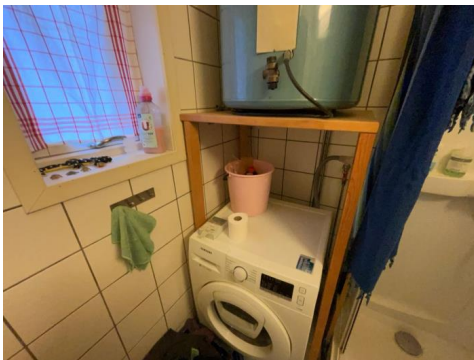
! TG 2 Overflater Gulv

- Det er mulighet for at det kan forekomme vannlekkasje på våtrommet hvor vann ikke vil gå til sluk.
- Det er påvist at høydeforskjell fra topp slukrist til gulv/synlig topp membran ved dørterskel er mindre enn 25 mm.
- Det er påvist avvik i fallforhold til sluk i forhold til krav i forskrift på byggetidspunktet.

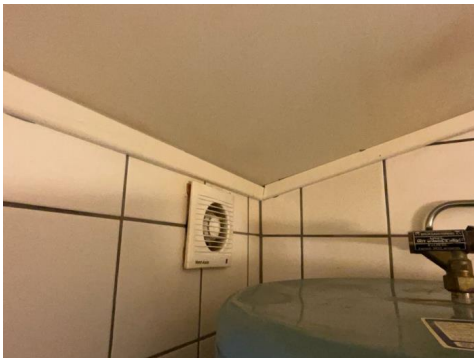
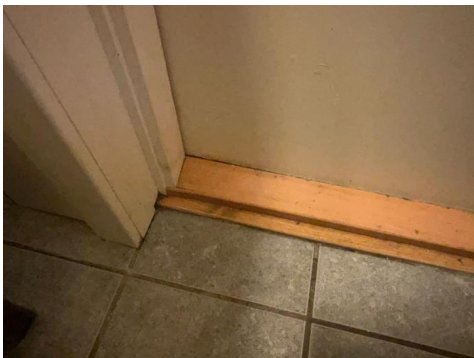
! TG 0 Tilliggende konstruksjoner våtrom

Hulltaking er foretatt uten at det er påvist unormale forhold. Det er målt inne i veggen mellom våtrommet og kjøkkenet.

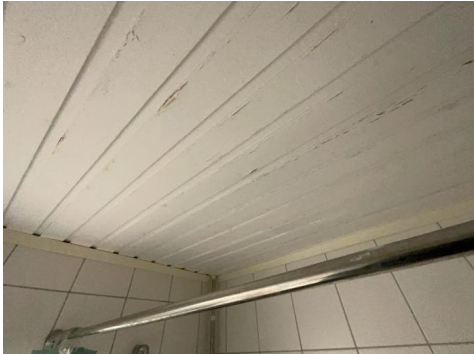
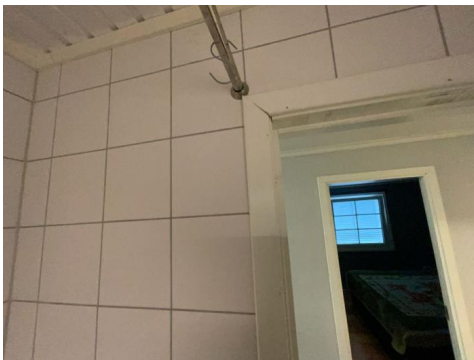
! TG 2 Overflater Gulv

- Det er mulighet for at det kan forekomme vannlekkasje på våtrommet hvor vann ikke vil gå til sluk.
- Det er påvist avvik i fallforhold til sluk i forhold til krav i forskrift på byggetidspunktet.
- Det er uegnede materialer i våtsoner

- Installering av tett dusjkabinett anbefales.
- Uegnede materialer må fuktbeskyttes/utskiftes.
- Det bør etableres avrenning inn til sluk for hele våtrommet.

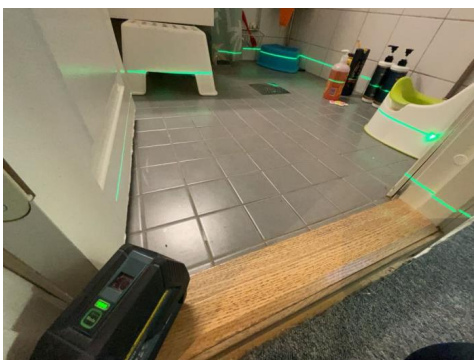
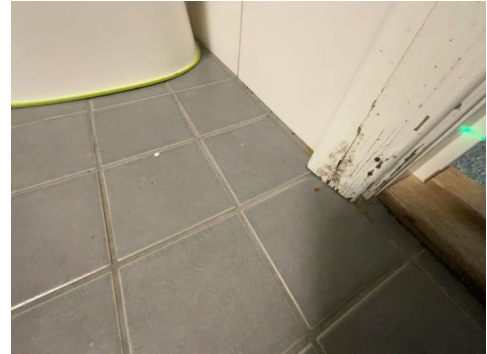
! TG 2 Sluk, membran og tettesjikt

- Det må gjøres tiltak for å lukke avviket.
- Overvåk tilstanden jevnlig. For å få tilstandsgrad 0 eller 1 må tettesjiktet skiftes ut, men tidspunktet for når dette er nødvendig er vanskelig å si noe om.
- Installering av tett dusjkabinett anbefales.

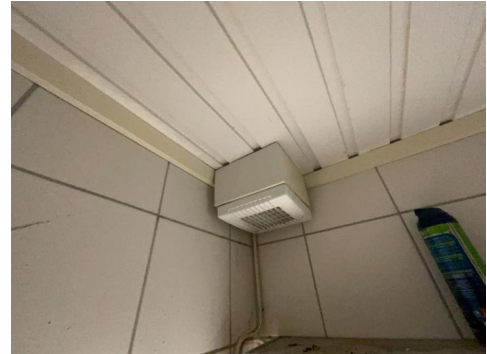
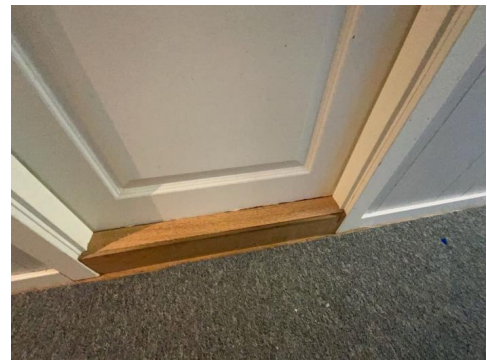
! TG 2 Tilliggende konstruksjoner våtrom

Hulltaking er ikke foretatt da det ikke er fysisk mulig på grunn av tilliggende konstruksjoner. Omkringliggende vegger er murte og/eller støpte (eller av Siporex). Fuktsøk på gulvet i dusjsonen indikerer ingen unormale forhold.

- Ved andre fuktundersøkelser enn hulltaking, er det ikke påvist indikasjoner på fuktskader.

- Hulltaking bør gjennomføres for å avklare situasjonen.

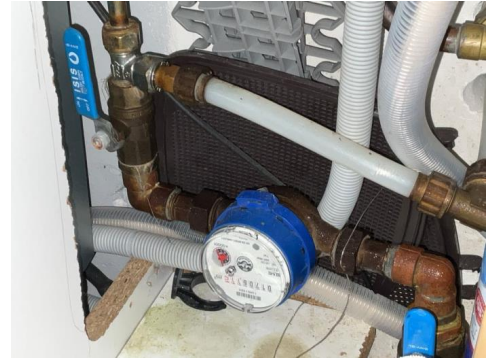
! TG 2 Utvendige vann- og avløpsledninger

Utvendige avløpsrør trolig av sement. Utvendige vannledninger trolig av jern e.l. Tilknyttet offentlig vann og avløp via private stikkledninger.

- Det er ikke behov for utbedringstiltak siden anlegget fungerer i dag, men ut ifra alder kan skader plutselig oppstå på eldre anlegg.
- Avløpsanlegget må sjekkes.
